### 3 Comportement mécanique des poutres armées

#### 3.1 Suivi dimensionnel des structures

##### 3.1.1 Cas des poutres P3 et P4 armées réactives vis-à-vis de la RSI

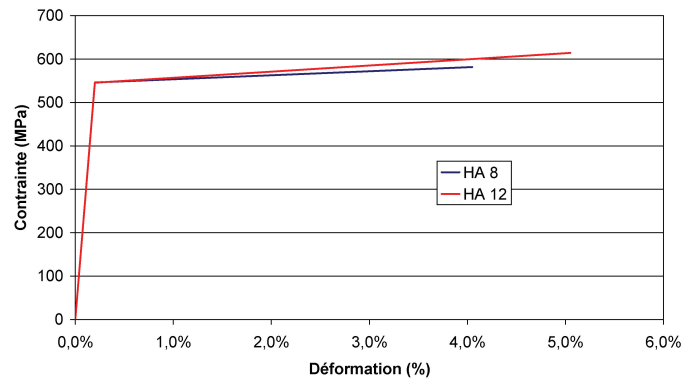
L'analyse des résultats obtenus à 0,37 m de profondeur semble donc montrer que l'utilisation de cadres d'effort tranchant ne permet pas de confiner la réaction. La Figure 4-96 représente schématiquement les essais de traction réalisés sur les aciers de cette étude (cf. Annexe 1). On suppose une adhérence parfaite entre acier et béton. En considérant les profils de déformation verticale comme linéaires, on calcule une déformation moyenne de l'ordre de 0,4 % à 225 jours et 0,2 % à 300 jours respectivement pour P3 et P4 dans la direction horizontale. Il apparaît donc que les cadres sont plastifiés dans cette direction pour P3 ou sont sur le point de l'être pour P4. La contrainte dans les aciers est donc de l'ordre de 550 MPa (cf. Figure 4-96). Les espacements entre cadres sont de 0,35 m et 0,20 m respectivement pour P3 et P4. En considérant l'effort des aciers répartis sur cette

largeur (ce qui n'est pas le cas, les efforts étant concentrés au droit de l'acier puis diffusés spatialement), on estime que la contrainte de compression moyenne appliquée au béton est égale à 0,6 MPa et 2,5 MPa respectivement pour P3 à 225 jours et P4 à 300 jours.

Figure 4-96 : représentation simplifiée des essais de traction sur armatures

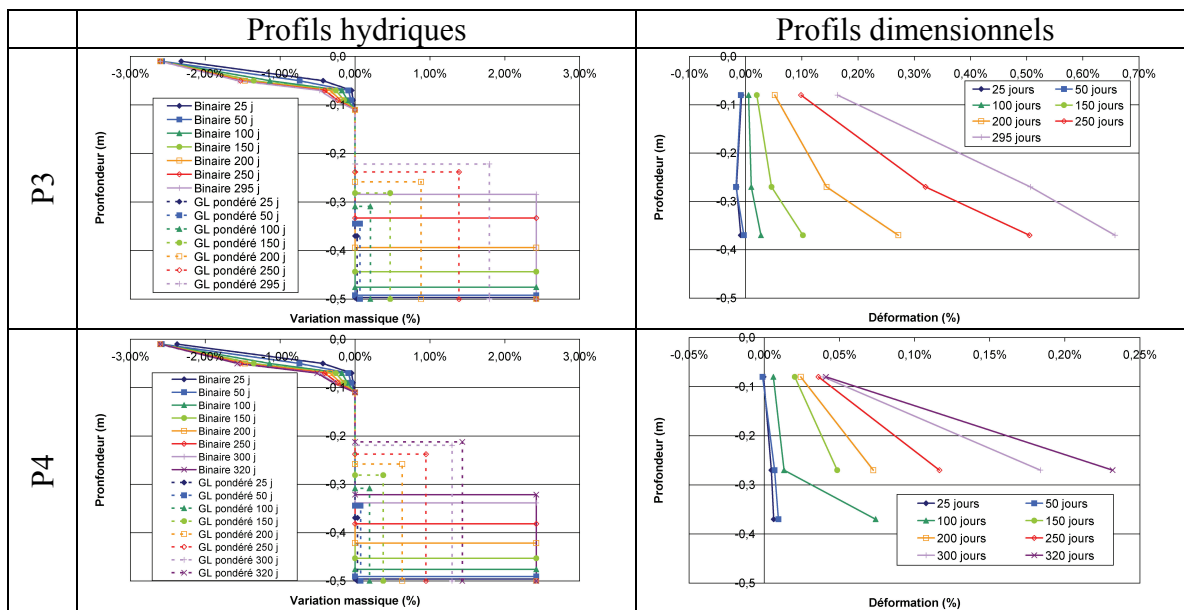
La Figure 4-98 compare l'évolution des profils de déformation transversale en fonction des profils hydriques modélisés. On constate une fois de plus le développement d'un fort gradient de déformation : l'exemple de P3 indique des expansions à 0,37 m de profondeur plus de trois fois supérieures à celles à 0,08 m de profondeur à une échéance de 300 jours.

Les mesures mettent en évidence une elongation à 0,08 m de profondeur. Cette zone apparaît éloignée du front d'imbibition dans les structures. Ces déformations peuvent ainsi être le fruit d'un éventuel report des déformations empêchées dans les directions perpendiculaires mais également de l'effet des autocontraintes dans la direction transversale, la partie inférieure en expansion ayant tendance à entraîner la partie supérieure.

Figure 4-98 : évolution comparée des profils hydriques et des déformations transversales des poutres armées réactives vis-à-vis de la RSI

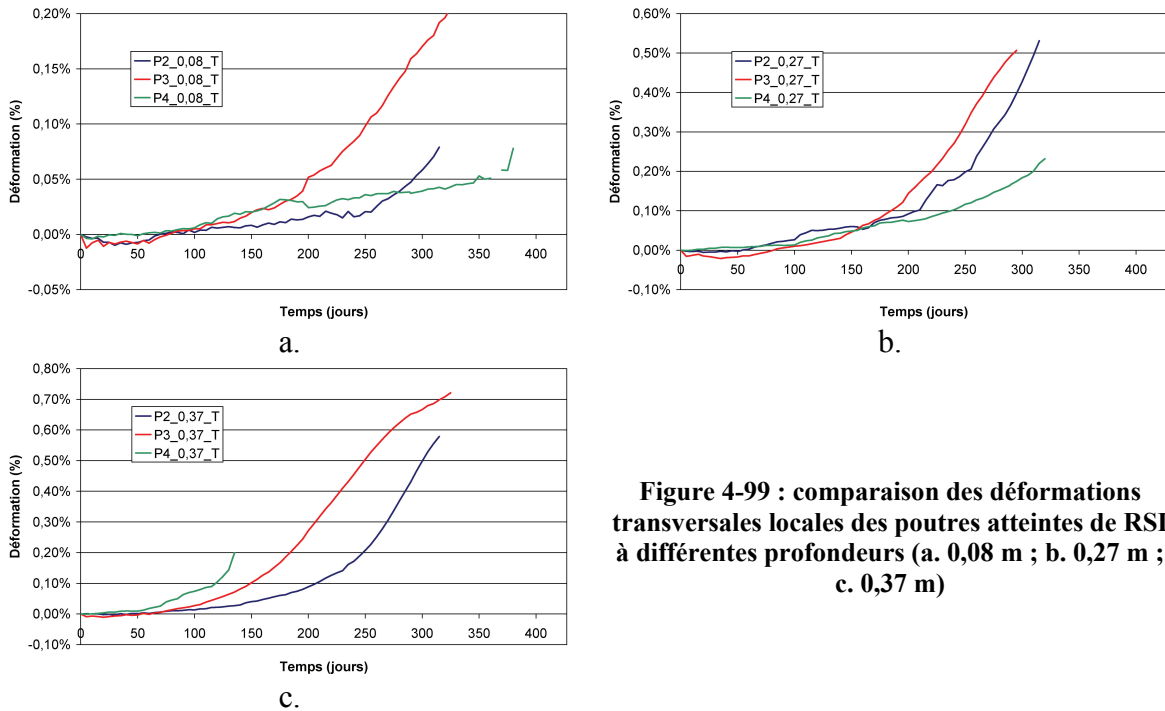
**Figure 4-99 : comparaison des déformations transversales locales des poutres atteintes de RSI à différentes profondeurs (a. 0,08 m ; b. 0,27 m ; c. 0,37 m)**

La Figure 4-99 compare l'évolution des déformations transversales des poutres P2 à P4 à différentes profondeurs. A 0,37 m de profondeur, l'utilisation des cadres semble insuffisante pour confiner la réaction dans cette direction (contraintes évaluées respectivement à 0,3 MPa et 1,25 MPa pour P3 et P4) : une fois de plus, les déformations des poutres armées à cette profondeur sont plus élevées que celle de la poutre non armée. Ce classement des valeurs de déformation pour les différentes poutres apparaît beaucoup moins évident à la lumière des mesures à 0,08 m et 0,27 m de profondeur.

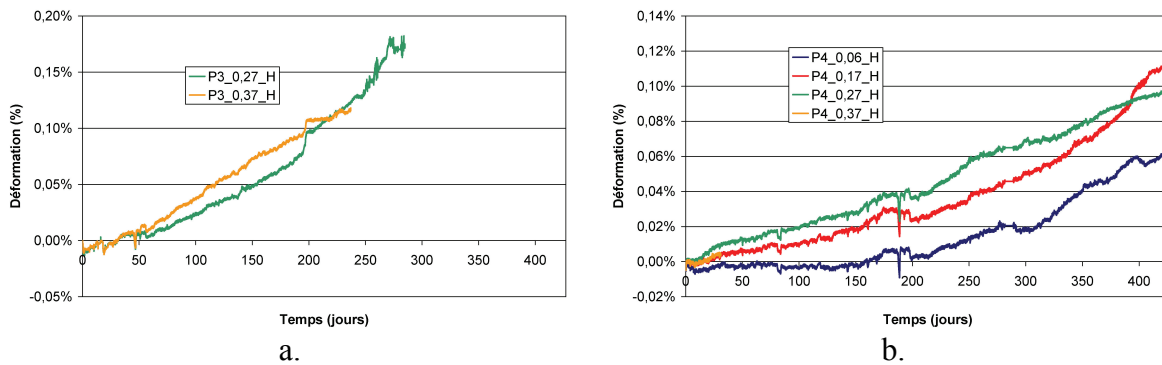
La Figure 4-100 représente le suivi des déformations longitudinales locales mesurées par jauges noyées des poutres P3 (faiblement armée) et P4 (fortement armée) toutes deux réactives vis-à-vis de la RSI. En ce qui concerne la poutre P3, seules deux voies restaient en état de fonctionnement à l'issue de la cure thermique. La jauge située la plus en profondeur (0,37 m) a cessé de fournir un signal exploitable après 250 jours d'exposition et une déformation de 0,1 %. De même, la jauge positionnée à 0,27 m de la surface du corps d'épreuve a cessé de fonctionner après 300 jours de suivi. Pour la poutre P4, la jauge P4\_0,37\_H n'a fonctionné que durant 25 jours. En revanche, les trois jauges restantes dans cette direction ont fonctionné durant toute la durée de cette première phase des essais.

**Figure 4-100 : suivi des déformations longitudinales locales des poutres armées réactives vis-à-vis de la RSI (a. P3 ; b. P4)**

Comme pour la poutre P2 non armée, on observe dans un premier temps que les déformations mesurées sont d'autant plus importantes qu'on s'approche de la zone d'immersion des corps d'épreuve. Ceci est cohérent avec les couplages établis entre les gonflements de RSI et l'humidité. Néanmoins, à partir de 200 jours pour P3 et à partir de 250 jours pour P4, on observe une inversion de ces tendances : les cinétiques d'évolution des déformations en partie haute des corps d'épreuve surpassent celles de la partie basse. Un tel effet ne peut traduire le couplage local entre humidité et gonflement chimique induit : en effet, l'humidité étant moins conséquente en partie supérieure qu'en partie inférieure, les gonflements imposés correspondants sont moindres. La présence d'armatures longitudinales se révèle donc être nécessaire pour interpréter ce comportement mécanique, les différences de renforcement induisant les différences de déformation. Une analyse détaillée du fonctionnement des armatures longitudinales est proposée en section 3.1.1.3.3.

Les déformations mesurées sont cohérentes avec les taux de ferrailage mis en œuvre : avec un ferrailage longitudinal de section moindre, les gonflements se développent plus aisément dans un premier temps dans la partie basse de la structure. On atteint ainsi plus rapidement des niveaux d'expansion imposée conséquents susceptibles de solliciter les armatures inférieures de manière significative. Par la suite, la plus grande souplesse du renforcement de P3 permet « d'inverser » plus rapidement les cinétiques de déformations entre zones inférieure et supérieure des corps d'épreuve. Le plus faible taux de ferrailage en partie supérieure de la poutre P3 reprend ainsi de manière moins importante les efforts de traction en fibre supérieure issus de la mobilisation des armatures inférieures et permet ainsi d'atteindre des déformations plus élevées dans cette zone.

La Figure 4-101 compare les déformations longitudinales locales des poutres P3 et P4 de la Figure 4-100 à différentes profondeurs en superposant les valeurs correspondantes pour la poutre P2 non armée. D'une manière générale, on constate que, au cours d'une période initiale, de durée variable en fonction de la profondeur de mesure, les déformations mesurées dans les trois corps d'épreuve sont tout à fait comparables. On

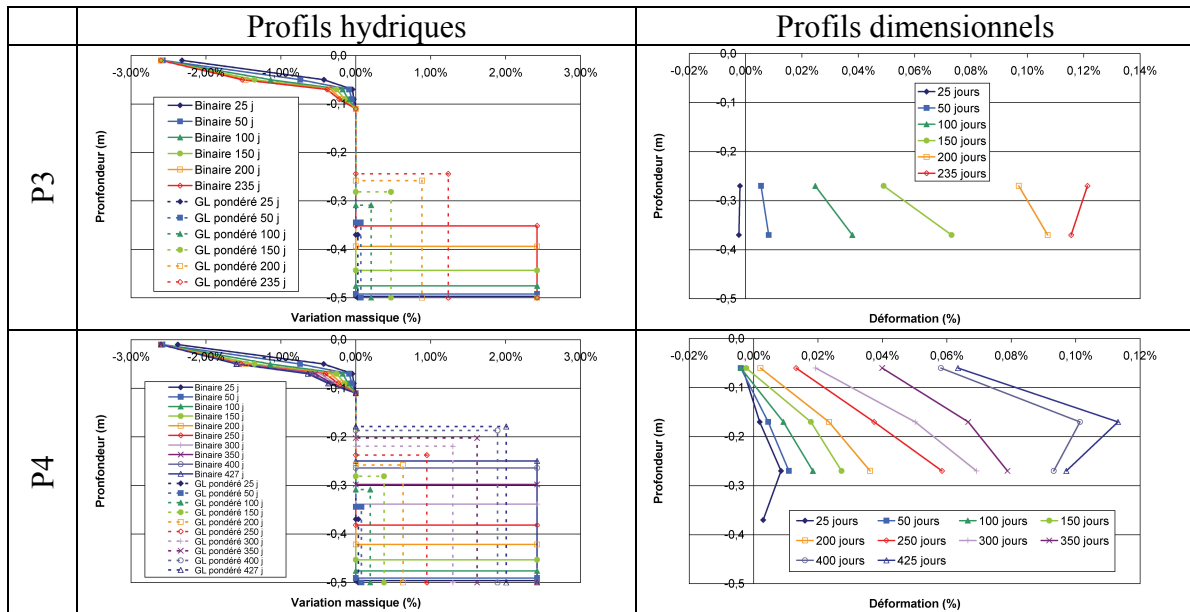
La Figure 4-102 compare l'évolution des profils hydriques modélisés (modèles définis en sections 1.4.1.2.3 et 1.4.1.2.4) à celle des profils de déformations horizontales locales mesurés. Devant les prises de masse moins importantes et moins rapides des poutres armées par rapport aux poutres non armées, on note ici un écart moins conséquent entre l'estimation issue de la mise en œuvre du modèle de comportement hydrique binaire et celle obtenue par l'utilisation du modèle de comportement hydrique de gonflement libre pondéré par la cinétique d'imbibition globale.

Le cas de P3 illustre l'inversion de pente du profil de déformation sous les effets de la sollicitation des armatures en partie basse. A 235 jours, dernière échéance de mesure disponible dans ce cas, le front d'imbibition est estimé avoir atteint une profondeur comprise entre 0,25 m et 0,35 m selon le modèle considéré.

Dans le cas de P4, l'inversion de pente du gradient hydrique n'a pas encore été constatée de manière franche à l'issue des 427 jours de suivi. En effet, on passe progressivement d'un profil de déformation quasi linéaire suivant la hauteur du corps d'épreuve à un profil « triangulaire » caractérisé par une accélération très marquée de la cinétique de déformation à une profondeur de 0,17 m et le maintien d'un taux de déformation faible à 0,08 m de profondeur. Ce résultat semble singulier et trouve difficilement une explication à la lumière des résultats dont nous disposons à l'heure actuelle. Une dérive de la jauge noyée à 0,17 m pourrait être envisagée. Néanmoins,

Figure 4-102 : évolution comparée des profils hydriques et de déformations longitudinales des poutres armées réactives vis-à-vis de la RSI

La Figure 4-122 compare l'évolution des profils hydriques et des profils de déformations horizontales de P6. Comme pour P3 et P4 (cf. Figure 4-102), on constate un changement de signe de la pente du gradient de déformation aux alentours de 240 jours.

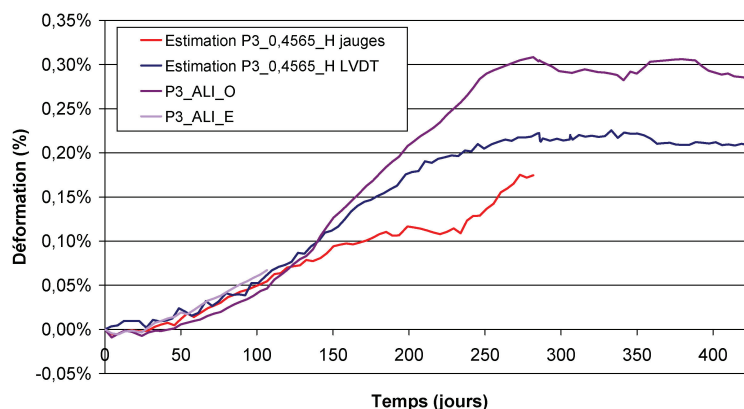
La Figure 4-104 et la Figure 4-105 représentent l'évolution des déformations des armatures longitudinales à mi-portée en partie inférieure (ALI positionnées à 0,442 m de profondeur pour les poutres fortement armées et 0,457 m de profondeur pour la poutre faiblement armée) et en partie supérieure (ALS positionnées à 0,052 m de profondeur pour les poutres fortement armées) respectivement pour les poutres P3 et P4. Pour les jauges soudées sur les armatures inférieures, on observe pour chaque poutre que seule une jauge sur les deux utilisées a fonctionné durant toute la première phase des essais sur poutres. Les autres jauges ont fonctionné durant 100 à 150 jours avant de fournir un signal erroné. Pour les armatures supérieures, les deux jauges utilisées pour P4 ont fourni un signal cohérent en termes d'ordre de grandeur. Néanmoins, pour la jauge P4\_ALS\_O, on observe des variations brutales et inexplicables à la lumière des phénomènes que nous avons notés tout au long des essais. Ces variations ne semblent pas retranscrire une réalité physique, ce qui est justifié par la comparaison de cette mesure aux déformations estimées à l'aide des autres profils de déformation horizontale disponibles. Ainsi, par la suite, les données de cette voie de mesure ne seront pas considérées au delà d'une échéance de 120 jours, date à laquelle on observe le premier saut de valeur.

Pour la poutre P3, on note une bonne estimation de la déformation des armatures inférieures par les LVDT jusqu'à une déformation de l'ordre de 0,15 % au delà de laquelle la déformation calculée sous-estime le résultat expérimental (écart de l'ordre de 0,1 % au maximum).

**Figure 4-104 : déformation des armatures longitudinales inférieures (ALI) de la poutre P3 et confrontation aux estimations obtenues à partir des profils de déformations longitudinales**

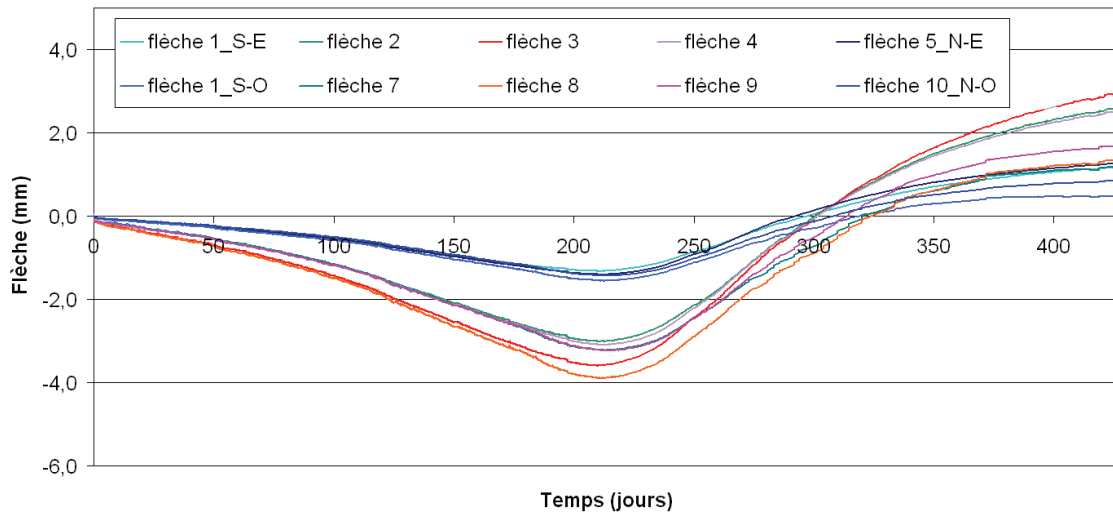
La Figure 4-106 et la Figure 4-107 représentent respectivement le suivi des flèches des poutres P3 et P4. Dans les deux cas, on observe dans un premier temps une déflexion vers le bas de la structure. Une fois la sollicitation des aciers longitudinaux inférieurs suffisante, on note une inversion progressive de la flèche des structures jusqu'à l'apparition d'une déflexion vers le haut.

Par ailleurs, pour P3 et P4, on observe un écart significatif entre la flèche mesurée en face Est (Flèche 3) et en face Ouest (Flèche 8) après environ 200 jours d'exposition. Cet écart croît au cours du temps et est de l'ordre de 1 mm à l'issue des 427 jours de suivi. Une fois de plus, cet écart apparaît difficilement explicable sur la base des résultats dont nous disposons. Les écarts de température au sein de la salle se révèlent trop faibles pour expliquer une différence de cinétique entre les deux faces de la poutre. Par ailleurs, après vérification, la mise en cause d'un écart de condition de conservation hydrique entre les deux faces des corps d'épreuve semble également exclue. En outre, aucune mise en contact des poignées d'appui n'a été observée. Enfin, aucun problème métrologique n'a pu être mis en évidence. Ainsi, dans l'état actuel de nos connaissances, il semble délicat d'avancer une explication précise à ces écarts.

Figure 4-106 : suivi des flèches de la poutre P3

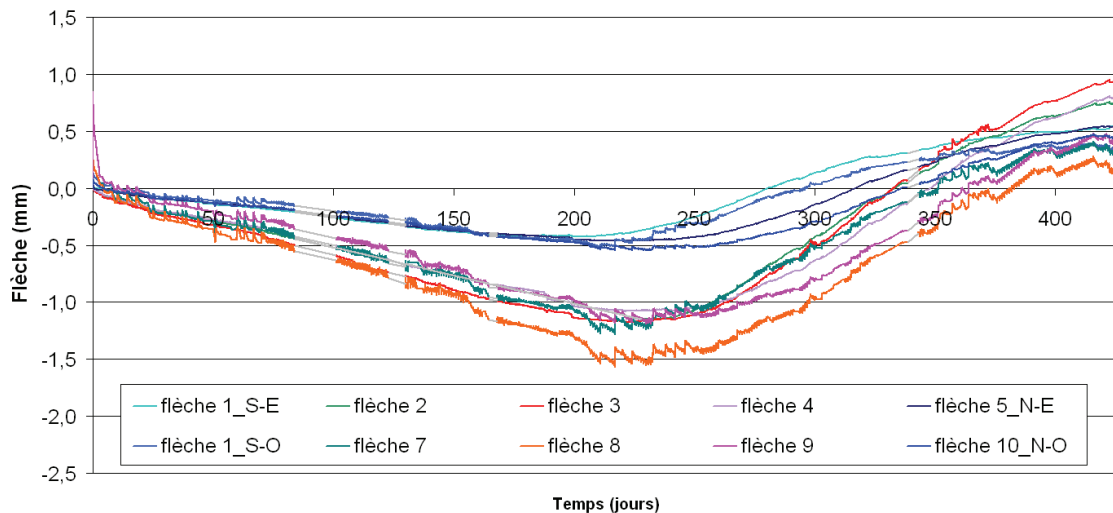
Figure 4-107 : suivi des flèches de la poutre P4

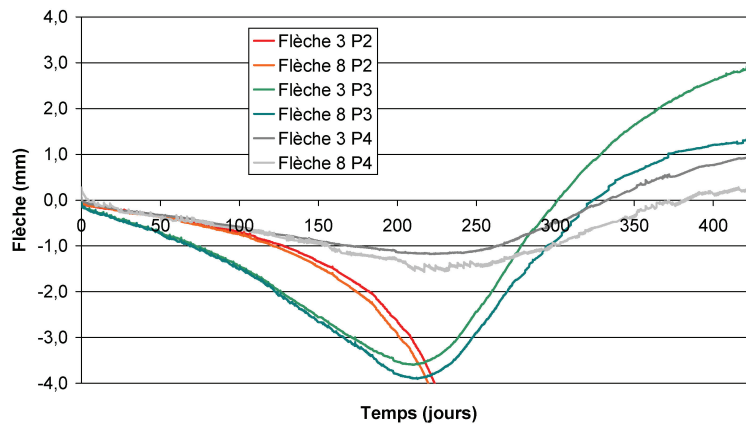
La Figure 4-108 compare l'évolution des flèches des poutres P2, P3 et P4. Durant les 100 premiers jours d'exposition, on note des déflexions comparables pour les poutres P2 et P4. En revanche, la poutre P3 développe des flèches significativement plus importantes que la poutre P2 bien qu'elle soit armée. Il apparaît difficile d'avancer une explication précise à ce phénomène. En effet, les poutres ont été fabriquées à l'aide d'un même lot de constituants. Le potentiel de gonflement d'origine chimique est donc a priori comparable. Par ailleurs, le suivi thermique en phase de cure n'a révélé aucun écart entre les deux corps d'épreuve. Leurs matériaux constitutifs respectifs présentent donc un potentiel de gonflement d'origine thermique similaire. Une différence de mise en œuvre des matériaux lors de la fabrication des corps d'épreuve pourrait expliquer en partie ce phénomène : la variabilité des temps de vibration des matériaux à l'aiguille peut induire des variations de porosité d'un corps d'épreuve à l'autre influant sur les cinétiques et les

amplitudes de gonflement. Néanmoins, ceci semble difficilement pouvoir constituer la seule explication aux différences significatives observées. Par ailleurs, la Figure 4-103 met en évidence un retrait en fibre supérieure plus conséquent pour P3 que pour P4 : ceci contribue à l'augmentation de la déflexion de P3. Une porosité plus importante en face supérieure pourrait expliquer ce phénomène.

Figure 4-108 : comparaison des flèches des poutres P2, P3 et P4

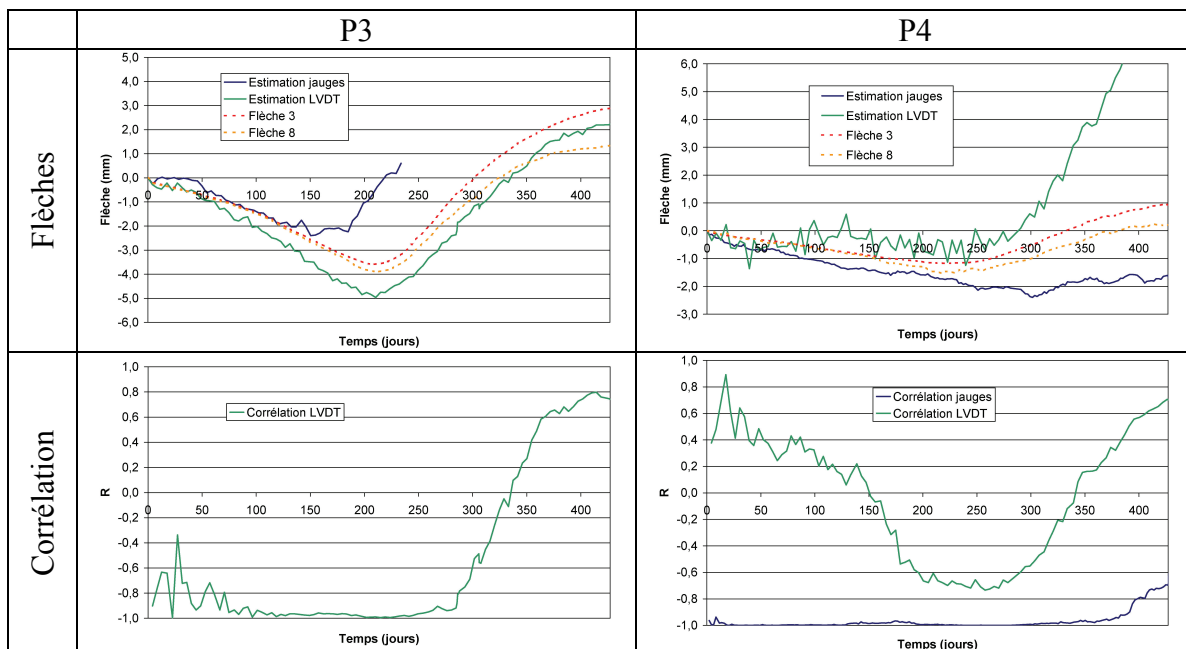
La Figure 4-109 compare les flèches à mi-portée mesurées et celles calculées à l'aide des déformations longitudinales des poutres P3 et P4 (calcul par intégration de la courbure des sections droites estimée à l'aide de ces deux méthodes de mesure).

Figure 4-109 : confrontation des flèches à mi-portée mesurées et calculées – poutres P3 et P4

Pour P3, le profil de déformations longitudinales obtenu à l'aide des mesures globales se révèle bien adapté pour retranscrire la déflexion de la structure au cours du temps. On note après 300 jours une inversion du signe du coefficient de corrélation entre déformation et profondeur correspondant au changement de pente du profil de déformation et traduisant le changement de sens de déflexion de la poutre. Le calcul de la flèche à l'aide des mesures locales se révèle beaucoup moins adapté : si durant les 150 premiers jours, l'estimation est conforme, on note au delà de cette échéance une augmentation de la flèche non conforme à la mesure expérimentale. L'utilisation de seulement deux points (par ailleurs relativement proches suivant la hauteur de la poutre) pour établir le profil de déformation peut conduire à une divergence des résultats et ce même pour de faibles biais de la mesure (par exemple, à 200 jours, une variation de la déformation à 0,27 m de 0,1 % à 0,06 % conduit à des estimations de flèche respectivement égales à -1 mm et -4 mm – cet écart de déformation semble pouvoir être expliqué par l'hétérogénéité des gonflements [cf. essais de gonflement libre]).

Pour P4, la corrélation des mesures de déformations globales avec les flèches apparaît médiocre. En particulier, le comportement singulier de la mesure obtenue à l'aide de la voie P4\_E\_0,47\_H conduit à une surestimation de la flèche lors de l'inversion de la direction de déflexion. Néanmoins, aucun élément ne semble permettre d'écarter une des deux mesures. Une bonne linéarité du profil de déformation horizontale est en revanche notée pour les mesures locales. L'intégration de la courbure permet d'obtenir une estimation satisfaisante de la flèche durant 250 jours. Par la suite la dégradation de cette corrélation traduit la perte de linéarité apparente du profil de déformation présenté par la Figure 4-102 et est inhérente à la phase d'inversion du profil de déformation durant laquelle la régression linéaire est plus sensible aux variations des mesures (pente du profil proche de zéro dans ce cas).

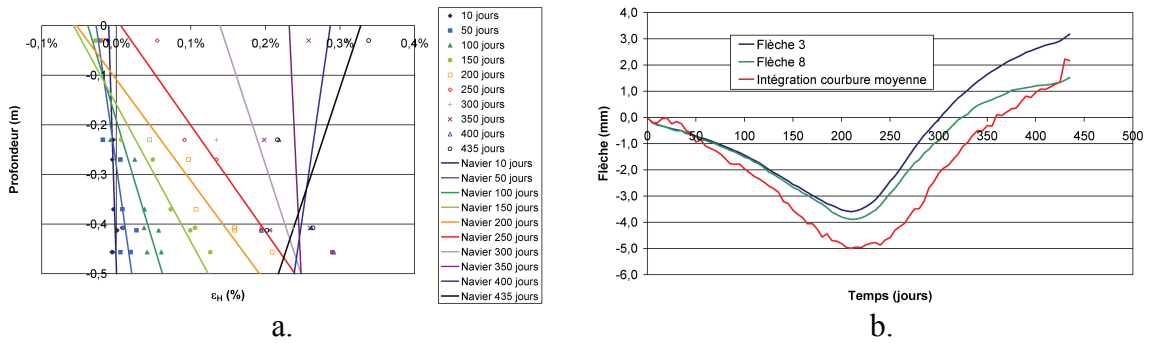
La Figure 4-110 et la Figure 4-111 représentent respectivement les profils de déformation horizontale moyens pour les poutres P3 et P4 déterminés à l'aide de l'ensemble des mesures réalisées dans cette direction et dont la pertinence a été démontrée au cours de notre analyse. Le Tableau 4-11 et le Tableau 4-12 fournissent quelques valeurs caractéristiques de la courbure et de la déformation longitudinale moyenne au cours du temps. Ils proposent également une quantification de la dispersion des résultats expérimentaux par rapport à ce profil moyen. A la lumière de notre analyse, il est possible de décrire le comportement de ces structures dans la direction longitudinale à l'aide de ces seules données.

Dans les deux cas, la donnée de ces profils permet de retrouver de manière tout à fait satisfaisante la flèche mesurée expérimentalement. Pour P3, on note néanmoins un écart croissant entre les deux approches à partir d'une cinquantaine de jours et ce jusqu'à environ 200 jours avec une valeur maximale d'environ 1 mm. Au delà de cette échéance, l'écart reste stable. Le profil de déformation horizontale moyen traduit le fonctionnement général de la structure consistant en une élongation moyenne de la structure (les profils se déplacent vers la droite du graphe) et une variation de la flèche caractérisée par deux phases (déflexion vers le bas puis vers le haut avec changement du signe de la courbure). La dispersion des données reste modérée et présente une valeur maximale de l'ordre de 0,04 % après 435 jours pour une déformation moyenne de 0,27 %.

Figure 4-110 : profil de déformation longitudinale moyen (a.) et confrontation aux mesures de flèches (b.) – poutre P3

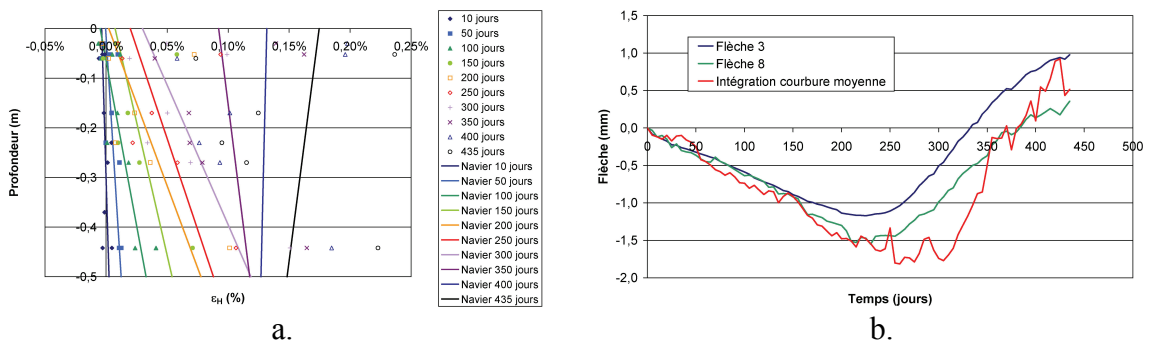
En ce qui concerne P4, on note un comportement global similaire. Néanmoins, l'estimation de la flèche par intégration de la courbure apparaît plus « bruitée » que dans les cas précédents, caractérisant ainsi la plus grande dispersion des points expérimentaux par rapport au profil moyen (écart quadratique d'environ 0,07 % pour une déformation longitudinale moyenne de 0,16 % à 435 jours).

Figure 4-111 : profil de déformation longitudinale moyen (a.) et confrontation aux mesures de flèches (b.) – poutre P4

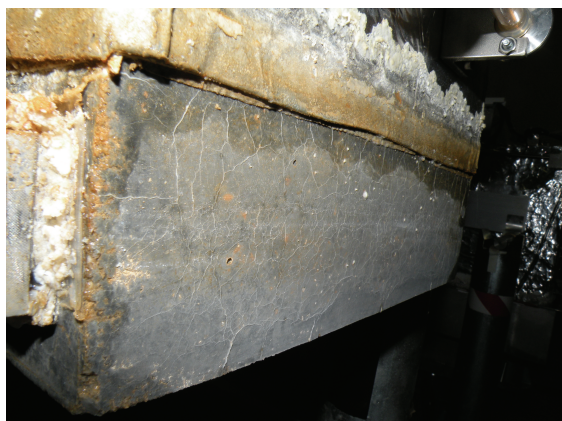
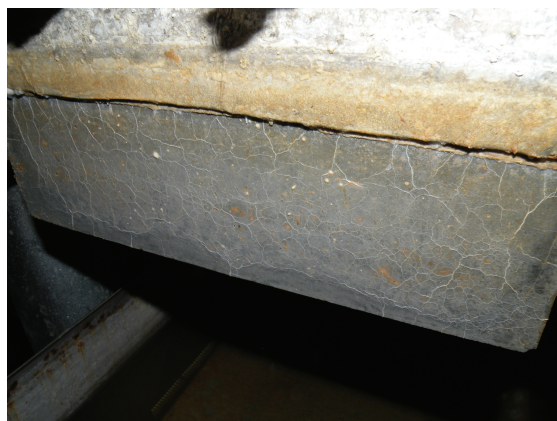
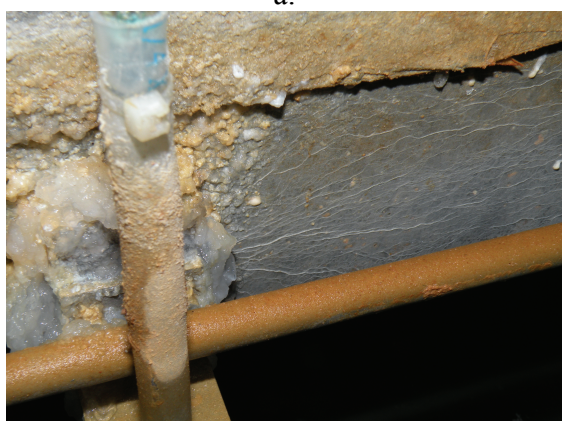
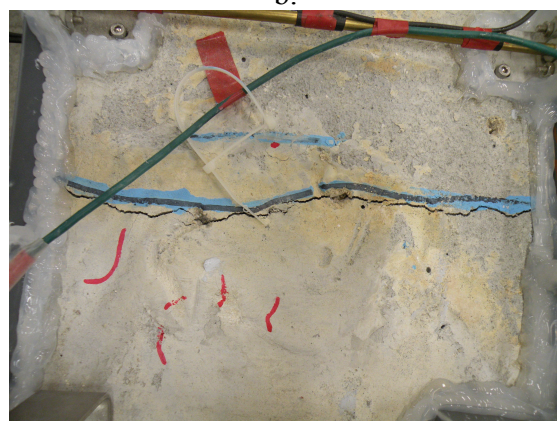
La Figure 4-113 illustre l'évolution de la fissuration de la poutre P3. Après environ 200 jours d'exposition (cf. Figure 4-113.a), on observe une fissuration en faïençage de la zone immergée qui s'aggrave par la suite (cf. Figure 4-113.b). La fissuration a tendance à se localiser au droit des zones singulières (au niveau des inserts de fixation par exemple – cf. Figure 4-113.c). Au fur et à mesure de l'inversion de la direction de déflexion, on note l'apparition d'une fissuration transversale en partie supérieure (cf. Figure 4-113.d) après environ 230 jours d'exposition. Au niveau des abouts du corps d'épreuve, en face supérieure, on note également le développement d'une zone de faïençage (cf. Figure 4-113.e).

**Figure 4-113 : fissuration de la poutre P3**  
a. faïençage de la zone immergée (200 jours)  
b. faïençage de la zone immergée (250 jours)  
c. fissuration au niveau des inserts de fixation (250 jours)  
d. fissuration transversale en face supérieure (427 jours)  
e. faïençage en about de poutre, face supérieure (427 jours)

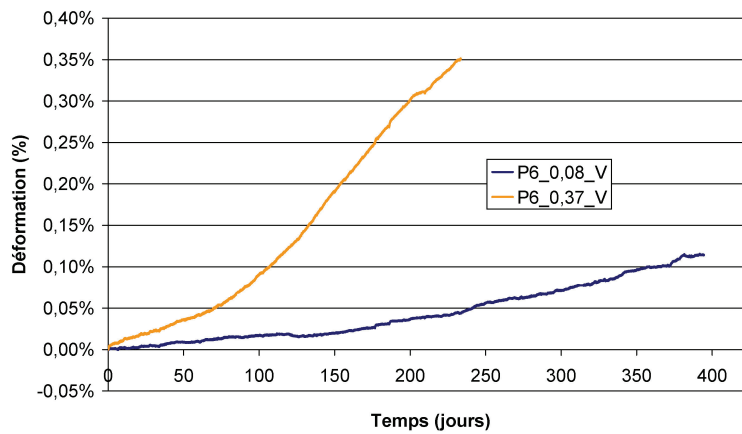
La Figure 4-115 représente les suivis dimensionnels locaux dans la direction verticale de la poutre P6. De la même façon que pour les autres poutres, les jauges situées à proximité de la zone immergée ont une durée de vie moindre que celles positionnées dans la partie haute, résultat de l'effet des déformations et de la forte humidité autour de ces capteurs. La dernière mesure de déformation à 0,37 m de profondeur à 230 jours indique une elongation de 0,35 %. Comme pour toutes les poutres, on constate le développement

Figure 4-115 : suivi des déformations verticales locales de la poutre armée réactive vis-à-vis de la RSI et de la RAG

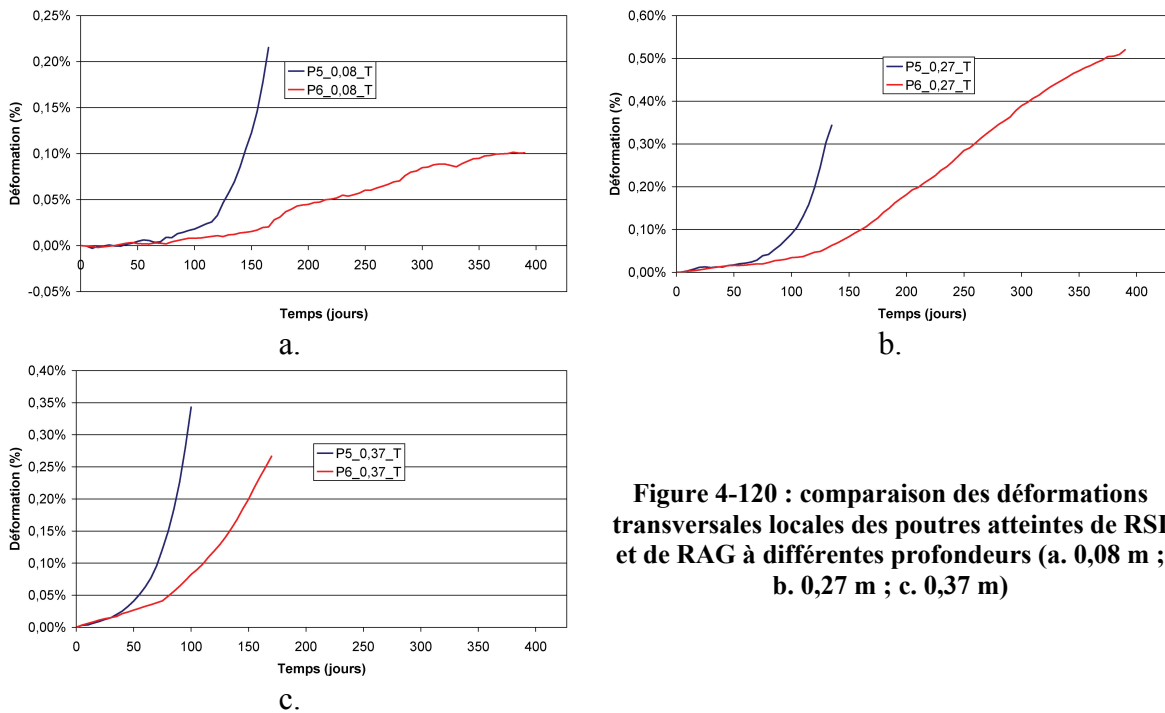
Les mesures de déformations en partie basse indiquent que les cadres sont très probablement plastifiés (déformation supérieure à 0,2 % au delà de 150 jours). La contrainte moyenne correspondante dans le béton est ainsi estimée à 1,25 MPa (cf. section 3.1.1.2). Il semble donc que cette contrainte permette de réduire les expansions dans cette direction.

**Figure 4-120 : comparaison des déformations transversales locales des poutres atteintes de RSI et de RAG à différentes profondeurs (a. 0,08 m ; b. 0,27 m ; c. 0,37 m)**

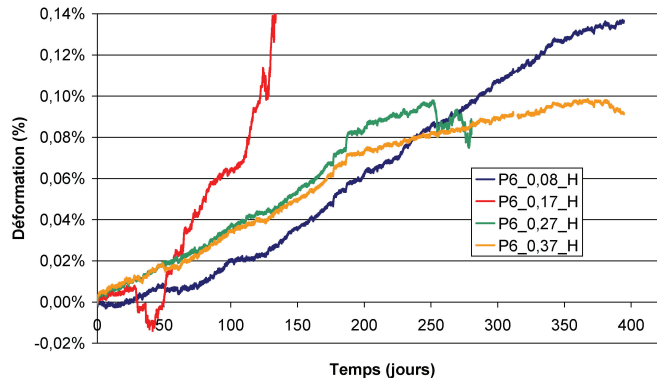
Comme pour les poutres P3 et P4, on mesure dans un premier temps des déformations d'autant plus importantes que le point considéré est proche de la zone d'imbibition. Par la suite, après 200 à 300 jours d'exposition, on note une inversion de cette tendance. Ce phénomène est une fois encore le fruit de la sollicitation des armatures longitudinales inférieures appliquant par contre-réaction aux gonflements en zone humidifiée un effort de compression dans la partie basse du corps d'éprouve.

Figure 4-121 : suivi des déformations longitudinales locales de la poutre P6

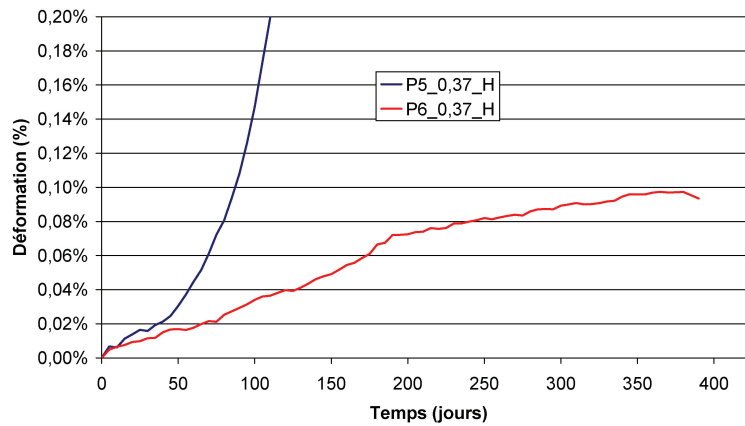
La Figure 4-123 compare les déformations longitudinales locales des poutres P5 et P6 à 0,37 m de profondeur, seul point de ces deux structures pour lesquelles on dispose d'un suivi dimensionnel identique en raison des défaillances des systèmes d'instrumentation. A l'image des poutres atteintes de RSI, on constate l'effet réducteur des armatures, la déformation de la structure armée à 0,37 m étant moindre que celle de la structure non armée.

Figure 4-123 : comparaison des déformations longitudinales locales des poutres atteintes de RSI et de RAG à une profondeur de 0,37 m

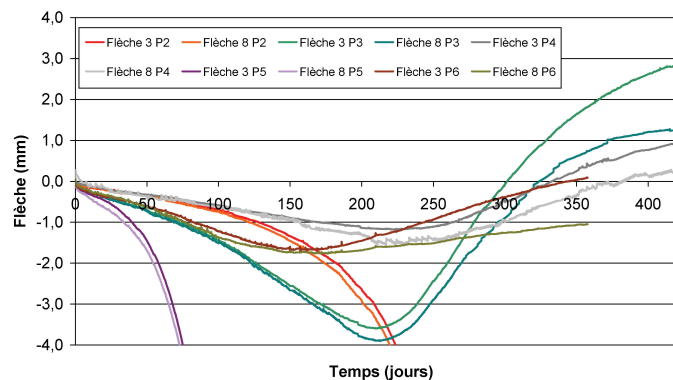
Figure 4-127 : comparaison des flèches des poutres P2 à P6

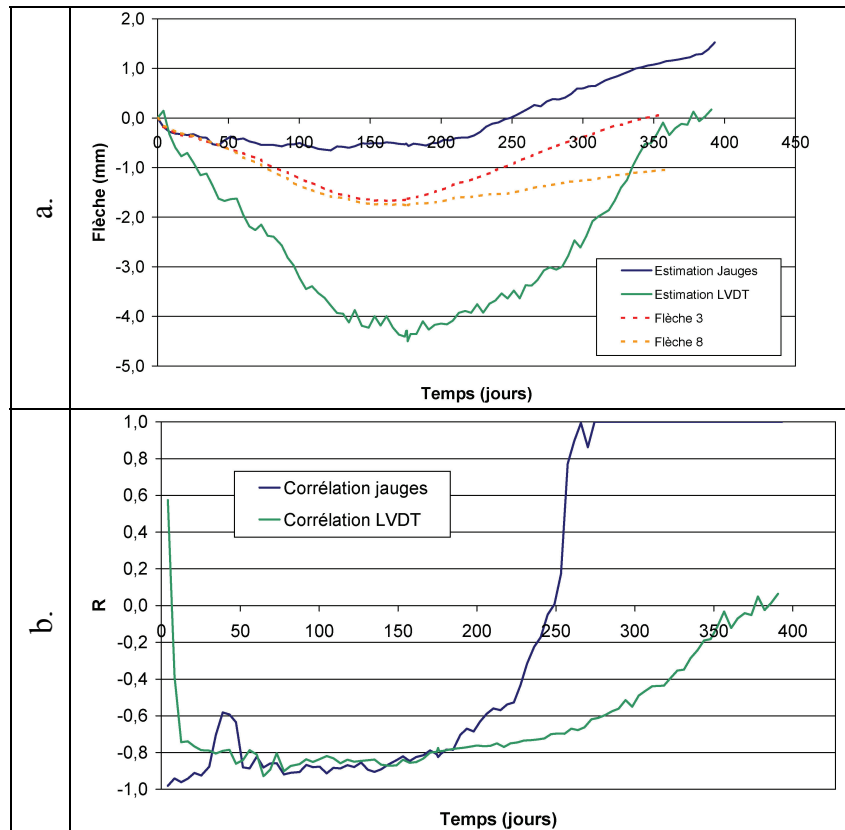
La comparaison des flèches mesurées à mi-portée et des flèches calculées par intégration de la courbure des sections droites définies par les mesures de déformation locale et globale est donnée par la Figure 4-128. Dans les deux cas, on note que le comportement de flexion global est retrouvé. En revanche, les estimations de flèches paraissent peu satisfaisantes. Ceci souligne la nécessité de considérer ces données dans leur ensemble afin de décrire le fonctionnement structurel de la poutre.

Figure 4-128 : confrontation des flèches à mi-portée mesurées et calculées (a. flèches ; b. coefficients de corrélation) – poutre P6
