2 Comportement mécanique des poutres non armées

2.1 Suivis dimensionnels de la poutre fortement réactive vis-à-vis de la RSI

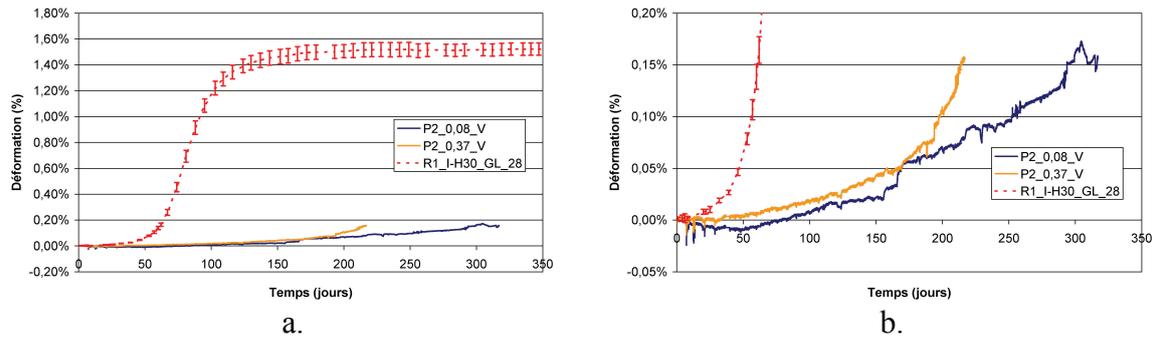
Figure 4-19 : suivi des déformations verticales locales de la poutre P2 et comparaison au suivi dimensionnel en gonflement libre (a. vue générale ; b. zoom)

La Figure 4-19 représente les suivis dimensionnels verticaux réalisés à l'aide des jauges pain de sucre noyées dans la poutre P2 au moment du coulage. La jauge située à 0,37 m de profondeur a permis de réaliser des mesures durant environ 215 jours. La jauge disposée à 0,08 m de profondeur est quant à elle restée en bon état de fonctionnement durant les 330 jours de vie du corps d'épreuve (cf. section 2.4). Il convient par ailleurs de garder à l'esprit que ces jauges d'une longueur de base de 100 mm induisent nécessairement une intégration des déformations réelles dans cette direction : la partie inférieure de la jauge est située dans un béton plus humide que la partie supérieure de par l'existence du gradient hydrique. Ainsi le gonflement réel du matériau en ces deux points est différent. Les résultats issus de ces mesures constituent donc une moyenne des déformations réelles.

Etant donné le mode d'exposition de corps d'épreuve (gradient hydrique vertical, absence d'armatures), les gonflements dans la direction verticale sont a priori libres de toute contrainte. Ainsi, la confrontation de ces mesures locales aux résultats d'un essai de gonflement libre sur un matériau identique (en l'occurrence les essais R1_GL_28_I-H30) permet de se faire une idée du degré d'avancement de la réaction à une date donnée. Ainsi, on observe qu'après 200 jours d'exposition, seul environ 10 % du potentiel de gonflement libre est développé à une profondeur de 0,37 m. Ce même niveau est atteint à 0,08 m de profondeur après 330 jours d'exposition (cf. Figure 4-19.b), indiquant le développement de gonflements y compris dans ces parties élevées de la structure. Ce décalage des cinétiques

de gonflement confirme bien la création d'un gradient de gonflement par l'application d'un gradient hydrique : les parties inférieures du corps d'épreuve, plus humides car plus proches de la zone imbibée, développent des gonflements de manière plus précoce que dans la partie supérieure, résultat conforme à nos attentes.

Durant les 70 premiers jours, on mesure un retrait (maximum de l'ordre de 0,01 % après environ 50 jours) en partie supérieure. Ce phénomène n'est quasiment pas observé à une profondeur de 0,37 m. Ceci implique donc qu'il s'agit d'un retrait de séchage. Cette observation est conforme aux mesures de gammadensimétrie qui font état d'une perte de masse de l'ordre de 0,2 % à 0,09 m de profondeur après 50 jours d'exposition.

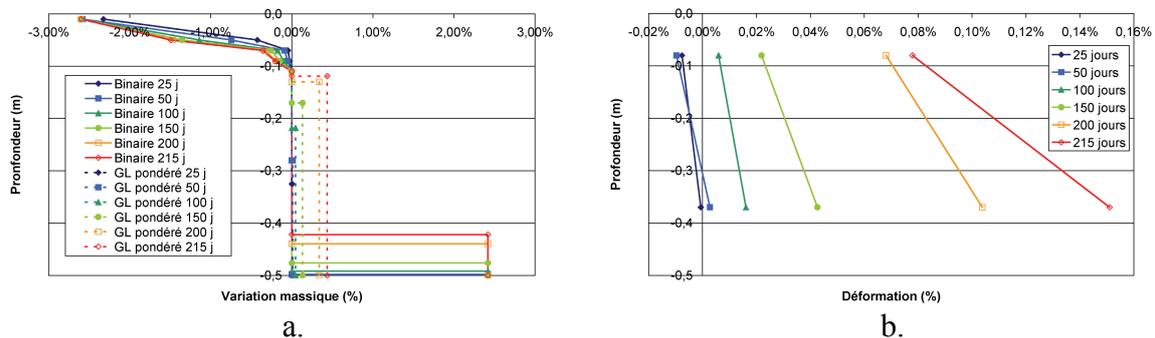
Figure 4-20 : évolution comparée des profils hydrique (a.) (modèles « binaire » et « gonflement libre modifié ») et de déformation verticale (b.) de la poutre P2

La Figure 4-20 compare les profils de déformation verticale dans la structure en fonction des profils hydriques déterminés à l'aide des modèles définis dans les sections 1.4.1.2.3 et 1.4.1.2.4. La Figure 4-20.a illustre les imperfections des deux modèles (cf. section 1.4.1.2.5) : d'une part, le modèle de comportement hydrique binaire conduit à une sous estimation de la profondeur du front d'imbibition (le front d'imbibition est estimé dans les 7 cm immergés du corps d'épreuve durant plus de 150 jours) ; d'autre part, le modèle de comportement hydrique de gonflement libre pondéré conduit à une progression beaucoup plus rapide du front d'imbibition mais avec un gain de masse beaucoup plus faible. Ainsi, après 215 jours, le front d'imbibition est estimé avoir presque atteint le front de séchage ce qui semble difficilement envisageable étant donné les déformations mesurées dans la structure (réaction relativement peu avancée).

Le modèle de comportement hydrique binaire estime que le front d'imbibition est situé au voisinage du capteur inférieur après environ 200 jours. A cette échéance, on note une accélération des gonflements en ce lieu qui semble donc cohérente. Néanmoins à 315 jours, le front d'imbibition est estimé être à une profondeur de 0,32 m. Or, à cette échéance, on observe un gonflement de l'ordre de 0,15 % à 0,08 m de profondeur. Même si

En revanche, le modèle de comportement hydrique de gonflement libre pondéré de la cinétique d'imbibition globale de la poutre montre une progression beaucoup plus rapide du front de remontée capillaire mais avec un gain de masse a priori faible par rapport à la réalité. Toutefois, la progression du front d'imbibition semble plus cohérente avec la détection d'expansion à une profondeur de 0,08 m : à une échéance de 250 jours (dernière échéance de calcul avant pénétration de la zone imbibée dans la zone séchée, cf. 1.4.1.2.4), la position du front est estimée à une profondeur d'environ 0,1 m ce qui semble cohérent avec les déformations verticales en partie supérieure de la poutre à cette échéance. Toutefois, devant la progression rapide du front d'imbibition, ce modèle suggère une évolution a priori plus rapide et plus importante des expansions en partie basse, l'eau étant apportée plus rapidement dans cette zone.

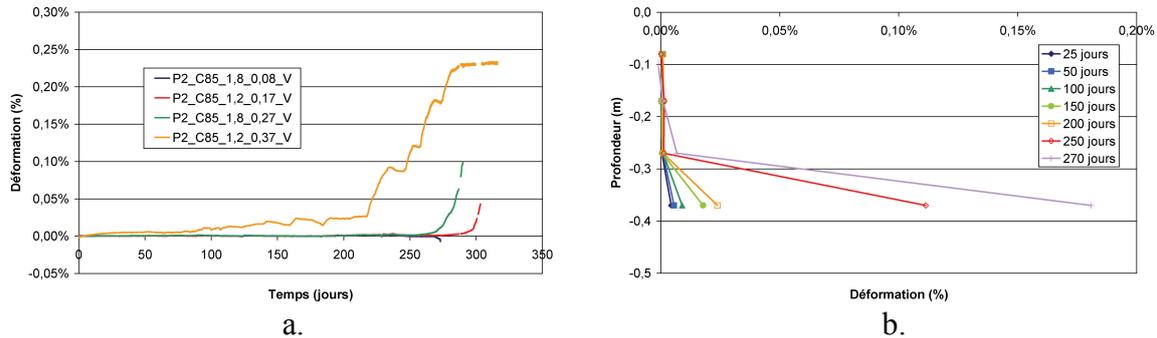
Figure 4-21 : suivi des déformations verticales locales de la poutre P2 par extensomètres à cordes vibrantes (a. suivi temporel ; b. profils de déformation)

La Figure 4-21 représente les suivis des déformations verticales locales de la poutre P2 à l'aide des extensomètres à corde vibrante. La forme générale de l'évolution des déformations dans cette direction et à différentes hauteurs est similaire à celle présentée en section 2.1.1.1. Néanmoins, on note que ces mesures ne mettent pas en évidence le retrait de séchage mis en évidence en partie haute à l'aide des jauges noyées. En outre, les déformations mesurées à l'aide des extensomètres externes sont sous estimées par rapport aux mesures internes. Il apparaît difficile dans l'état actuel de nos investigations d'expliquer ce phénomène. Néanmoins, il est d'ores et déjà possible d'indiquer que les caractéristiques mécaniques des matériaux en surface et à cœur sont différentes en raison de la moins grande densité de granulats au niveau de la peau du corps d'épreuve (*Sedran & de Larrard 1994*).

La mesure de déformation à 0,37 m de profondeur apparaît plus perturbée que celle présentée en section 2.1.1.1. Un tel comportement pourrait être expliqué par la formation de fissures en partie basse au cours des expansions : chaque ouverture de fissure peut conduire à un « relâchement » local des contraintes et pourrait donc induire ces sauts de déformation.

Enfin, l'analyse des profils de déformation suivant la hauteur de la poutre met en évidence son caractère fortement non linéaire en partie basse. Ce résultat est cohérent avec une progression très localisée du front d'imbibition (telle qu'elle est suggérée par le

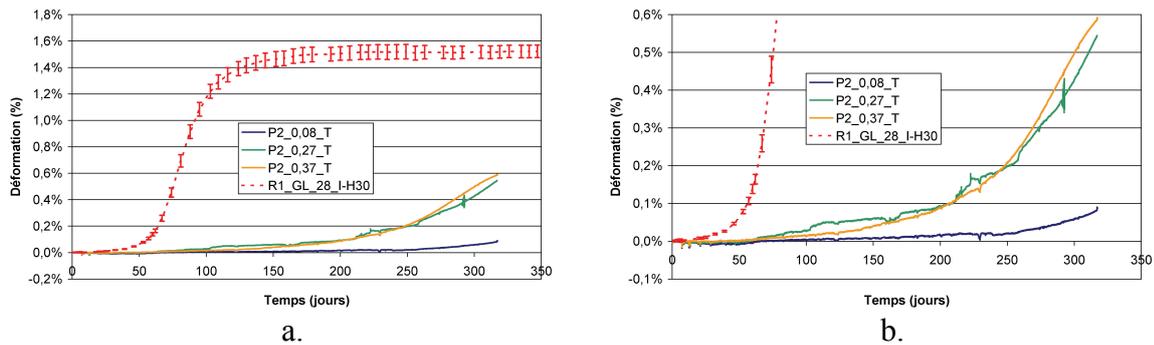
Figure 4-22 : suivi des déformations transversales locales de la poutre P2 et comparaison au suivi dimensionnel en gonflement libre (a. vue générale ; b. zoom)

La Figure 4-22 représente le suivi des déformations transversales locales de la poutre P2 en fonction de la hauteur à l'aide des jauges noyées dans la poutre. L'ensemble des jauges disposées dans cette direction a fonctionné jusqu'à la rupture du corps d'épreuve.

La confrontation de ces mesures aux expansions évaluées lors de la réalisation d'un essai de gonflement libre montre que les déformations mesurées restent bien inférieures au potentiel expansif du matériau. On gardera néanmoins à l'esprit que les mesures des essais de gonflement libre et celles réalisées transversalement sur poutres sont effectuées respectivement parallèlement et perpendiculairement à la direction de coulage. Ainsi, un effet d'anisotropie intrinsèque n'est pas à exclure (*Baghdadi 2008*). Toutefois, les théories postulant l'isotropie des gonflements (au moins dans une première phase de gonflement – cf. Chapitre 1) et les résultats de la présente étude (cf. section 2.1.4) laissent penser que si un tel effet est avéré, son importance ne conduirait certainement pas à des écarts d'amplitudes tels que ceux notés entre mesures sur poutres et éprouvettes de gonflement libre sur la Figure 4-22.b. Ces différences sont donc plus probablement imputables au couplage humidité/gonflement et à la présence d'eau plus ou moins abondante en fonction de la hauteur de la poutre d'une part et au couplage contrainte/gonflement inhérent au fonctionnement mécanique de la structure d'autre part (schématiquement, l'expansion de la partie inférieure du corps d'épreuve riche en eau est gênée par les gonflements plus faibles de la partie supérieure).

Tout comme pour les mesures dans la direction verticale, on note un retrait en partie supérieure (amplitude et cinétique comparables aux mesures effectuées dans la direction verticale). Ce retrait est là encore moins marqué en partie basse de la structure. L'application d'un gradient hydrique a une fois de plus conduit au développement d'un gradient de gonflement. Au moment de la rupture du corps d'épreuve, on mesure une expansion de l'ordre de 0,1 % à 0,08 m de profondeur et de l'ordre de 0,55 % aux profondeurs 0,27 m et 0,37 m.

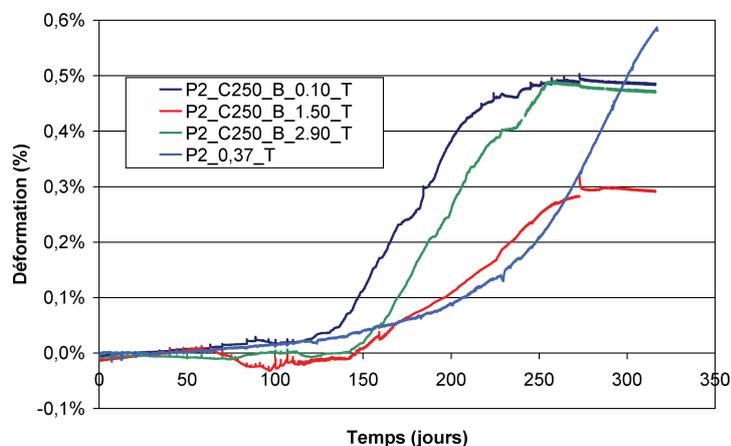
Figure 4-23 : évolution des déformations transversales en face inférieure et comparaison aux déformations internes à 0,37 de profondeur – poutre P2

La Figure 4-23 représente les suivis dimensionnels transversaux en face inférieure de la poutre P2 réalisés à l'aide d'extensomètres à corde vibrante de base 250 mm (cf. Annexe 1) et les compare à la déformation locale mesurée à 0,37 m de profondeur par jauge noyée. Conformément à nos attentes, les expansions se développent de manière plus précoce en face inférieure, directement en contact avec l'eau. Néanmoins, on observe après environ 200 jours une stabilisation des gonflements mesurés qui n'est pas du tout retranscrite par la mesure interne à 0,37 m. Ce phénomène peut potentiellement trouver une explication dans la fissuration importante de la partie immergée de la poutre P2 (cf. Figure 4-24) : la fissuration en elle-même d'une part et la « désagrégation » du matériau sous les effets des expansions d'autre part ont pu entraîner un « glissement » des points d'ancrage des capteurs et conduire à ce type de résultats. Pour illustrer ce dernier point, on notera sur la Figure 4-24.a que les inserts de fixation d'une des cordes vibrantes de la face immergée ont été arrachés suite à un « simple » choc lors de la manutention du corps d'épreuve après rupture. Ceci amène donc à se poser la question de l'intégrité physique des points de fixation des capteurs à ce stade des essais et de son effet quant à une éventuelle dérive des mesures. Enfin, le développement préférentiel d'une fissuration transversale peut induire une anisotropie des gonflements sous les effets d'un gonflement préférentiel dans la direction perpendiculaire à la fissuration si on s'en tient à la théorie avancée par (Fu et al. 1994-b).

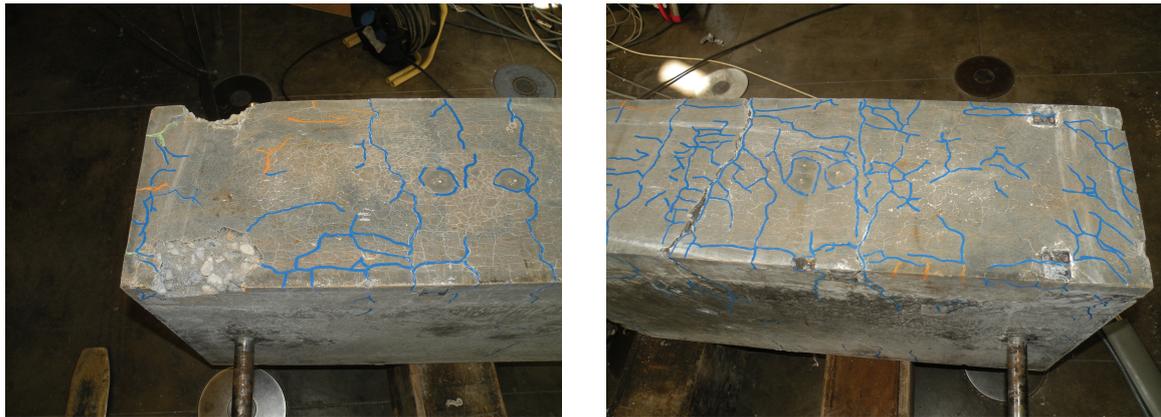
a. b.
Figure 4-24 : fissuration en face inférieure de la poutre P2 (a. about Nord ; b. about Sud)

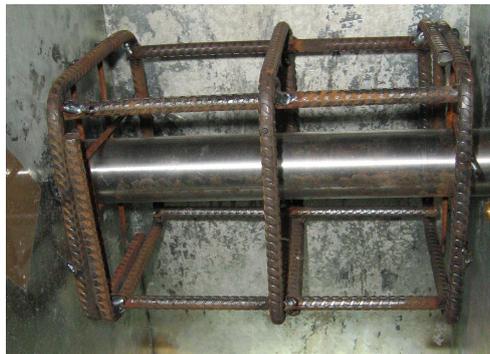
Figure 4-25 : cage d'armature pour renforcement des zones d'appui des poutres non armées mise en place dans le coffrage avant coulage

Par ailleurs, on note une différence notable de cinétique et d'amplitude de gonflement entre les cordes vibrantes situées sous les appuis à 0,10 m de chaque about (P2_C250_B_0,10_T et P2_C250_2,90_T) et celle positionnée à mi-portée (P2_C250_1,50_T) (cf. Figure 4-23). Ce phénomène peut s'expliquer par un report des gonflements empêchés par les cages d'armature mises en place autour des poignées d'appui des corps d'épreuve non armés afin de renforcer ces zones (cf. Figure 4-25). Ce point sera abordé plus en détail en section 3.

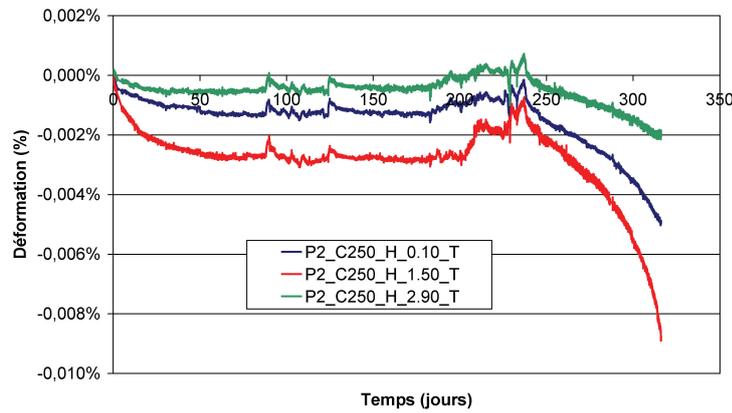
Figure 4-26 : évolution des déformations transversales en face supérieure – poutre P2

Finalement, la Figure 4-26 représente l'évolution des déformations transversales en face supérieure. On mesure dans ce cas un retrait lié au séchage de cette partie du corps d'épreuve à 30 % HR. Le retrait mesuré est légèrement moins important que celui observé à 0,08 m de profondeur. Une microfissuration en surface pourrait expliquer cette différence. Celle-ci aurait pu se développer durant la phase de fabrication des corps d'épreuve (possibilité de séchage modéré durant la phase de préparation des corps d'épreuve, talochage de la face supérieure lors de la fabrication...).

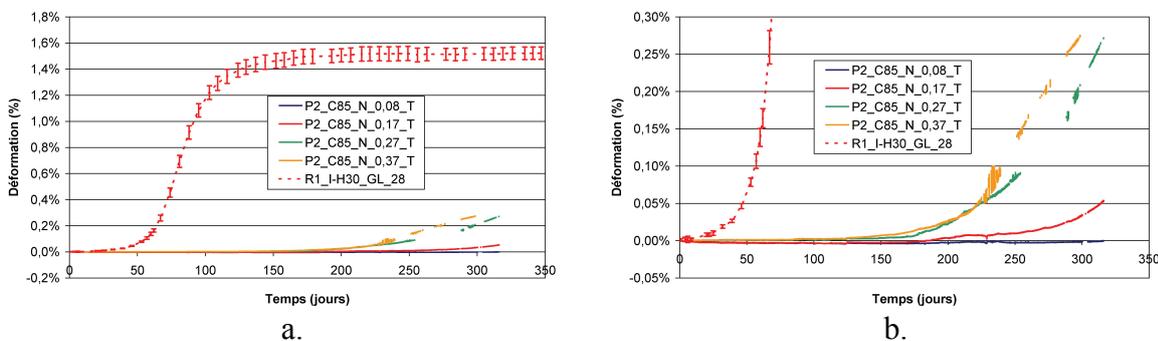
Figure 4-27 : suivi des déformations transversales locales de la poutre P2 par extensomètres à corde vibrante et comparaison au suivi dimensionnel en gonflement libre (a. vue générale ; b. zoom)

La Figure 4-27 confronte les suivis de déformation transversale à l'aide des extensomètres à corde vibrante. Une fois encore, on met en évidence des déformations plus marquées au voisinage de la zone imbibée ce qui est cohérent avec le gradient hydrique imposé au corps d'épreuve. Néanmoins, la réalisation de mesures au niveau de l'about Nord semble faire état d'un artéfact de mesure lié à la présence des cages d'armatures de renforcement d'appui : on mesure en effet des déformations plus importantes à l'aide des jauges situées dans une section courante de la poutre qu'avec les cordes vibrantes. Par ailleurs, les cordes vibrantes situées à 0,08 m ne font état d'aucun retrait, contrairement aux mesures obtenues à l'aide des jauges noyées ou des cordes vibrantes situées en face supérieure. Il est possible que la proximité des armatures de renfort des barres d'appui soit également à l'origine de cet écart.

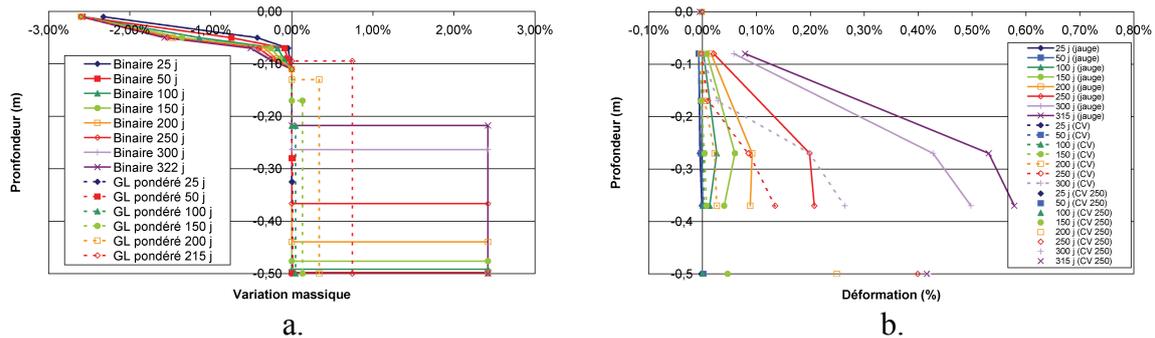
Figure 4-28 : évolution comparée des profils hydrique (a.) (modèles « binaire » et « gonflement libre modifié ») et de déformation transversale (b.) de la poutre P2

La Figure 4-28 confronte les profils de déformation transversale mesurés (toutes techniques de mesure confondues) et les profils hydriques estimés (sur la base des modèles de comportement hydrique binaire d'une part et de gonflement libre pondéré d'autre part). Le profil obtenu à l'aide des mesures par jauges noyées met en évidence des expansions similaires aux profondeurs 0,27 m et 0,37 m durant les premiers mois de suivi. Le profil de déformation apparaît ainsi fortement non linéaire et est cohérent avec la forte fissuration

développée en partie basse (cf. section 2.1.5) Une telle observation aurait tendance à appuyer la théorie d'une progression brutale de la zone d'imbibition (à l'image du modèle de comportement hydrique binaire), permettant ainsi un développement de gonflements rapide dans la partie imbibée puis une chute importante et rapide des déformations à mesure qu'on s'éloigne du front en remontant dans la structure. Néanmoins, de telles observations ne suffisent pas à valider les hypothèses formulées dans le cadre de cette modélisation du comportement hydrique de la structure. En effet, le modèle de comportement hydrique de gonflement libre pondéré conduit à une remontée hydrique très rapide qui ne semble pas cohérente avec les faibles déformations mesurées à 0,08 m de profondeur.

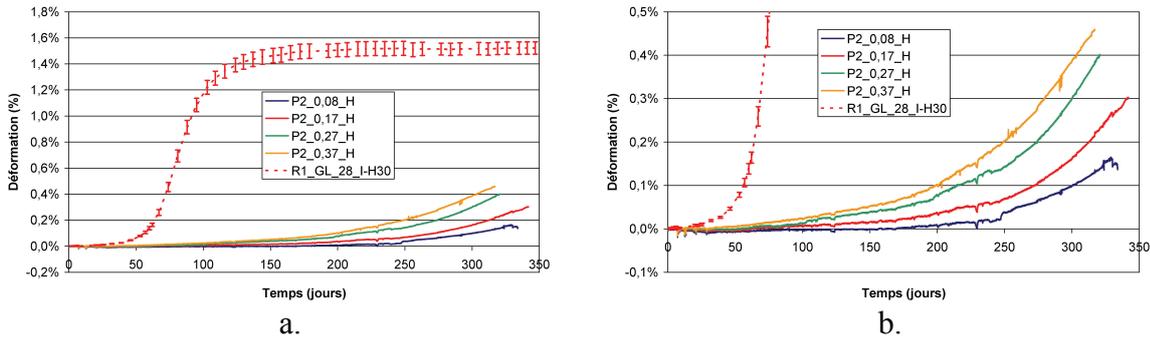
Figure 4-29 : suivi des déformations longitudinales locales de la poutre P2 et comparaison au suivi dimensionnel en gonflement libre (a. vue générale ; b. zoom)

La Figure 4-29 représente les suivis dimensionnels locaux par jauge noyée de la poutre P2 dans la direction horizontale. On note que les gonflements mesurés sont bien inférieurs au potentiel d'expansion du matériau en gonflement libre. Outre les phénomènes de couplage hydrique, ceci est explicable par le fonctionnement mécanique de la poutre, les expansions en partie basse étant empêchées par le retrait de la partie supérieure. Les déformations sont d'autant plus importantes à mesure qu'on s'approche de la zone imbibée, confirmant ainsi la création d'un gradient de gonflement par l'application du gradient hydrique. Un retrait de séchage maximum de l'ordre de 0,01 % après une cinquantaine de jours est mesuré à une profondeur de 0,08 m, à l'image des suivis dans les directions transversale et verticale. Ce retrait est d'autant plus faible que le point de mesure considéré est situé en profondeur.

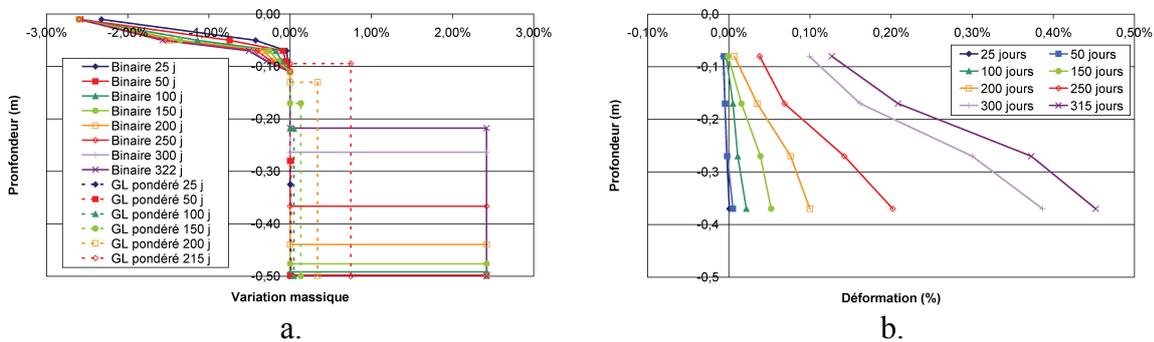
Figure 4-30 : évolution comparée des profils hydrique (a.) (modèles « binaire » et « gonflement libre modifié ») et de déformation longitudinale (b.) de la poutre P2

La Figure 4-30 compare l'évolution du profil de déformation longitudinale de P2 aux profils hydriques évalués à l'aide des approches développées en sections 1.4.1.2.3 et 1.4.1.2.4. Une fois de plus, le modèle de comportement hydrique de gonflement libre pondéré par la cinétique de prise de masse globale de la poutre estime par exemple qu'à 150 jours, le front d'imbibition est à ce stade à une profondeur de l'ordre de 0,18 m. Or, l'expansion mesurée en ce point est faible (0,016 %) et ne semble pouvoir s'expliquer que par un effet de déformation empêchée inhérent au fonctionnement mécanique de la poutre. De plus, la variation de masse correspondante ne semble pas en adéquation avec les déformations significatives mesurées en partie basse de la structure. Le modèle de comportement hydrique binaire estime quant à lui une profondeur du front d'imbibition de

l'ordre de 0,22 m à 320 jours qualitativement cohérente avec les gonflements importants mesurés en partie basse.

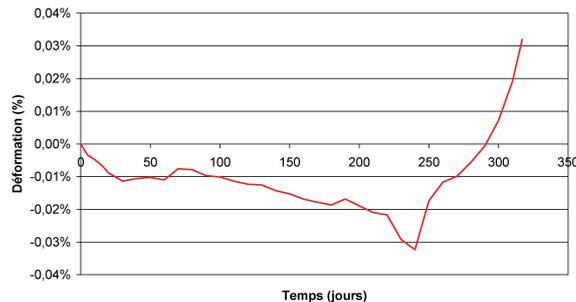
Figure 4-31 : estimation de la déformation longitudinale au niveau de la face supérieure de P2

L'évolution du profil de déformation horizontale au cours du temps suggère l'existence d'une relation linéaire entre les expansions mesurées sur la hauteur de la poutre. La réalisation d'une régression linéaire sur ces données (cf. sections 2.1.3.3 et 2.1.3.4) permet alors d'obtenir la déformation longitudinale en fibre supérieure (cf. Figure 4-31). Ainsi, jusqu'à 250 jours, on estime qu'une contraction (issue du retrait d'une part et des gonflements imposés en partie basse d'autre part) est dominante dans cette partie du corps d'épreuve. Après cette échéance, il semble que des expansions se développent, aboutissant à une elongation sur toute la hauteur de la poutre (section entièrement « tendue »). La déformation de 0,03 % au moment de la rupture du corps d'épreuve semble cohérente avec l'absence de fissuration en face supérieure observée expérimentalement. Une elongation à cet endroit de la poutre est explicable par les déformations importantes imposées à une grande partie de la structure à cette échéance (la partie inférieure de la poutre soumise à un gonflement fort « entraîne » le reste de la structure).

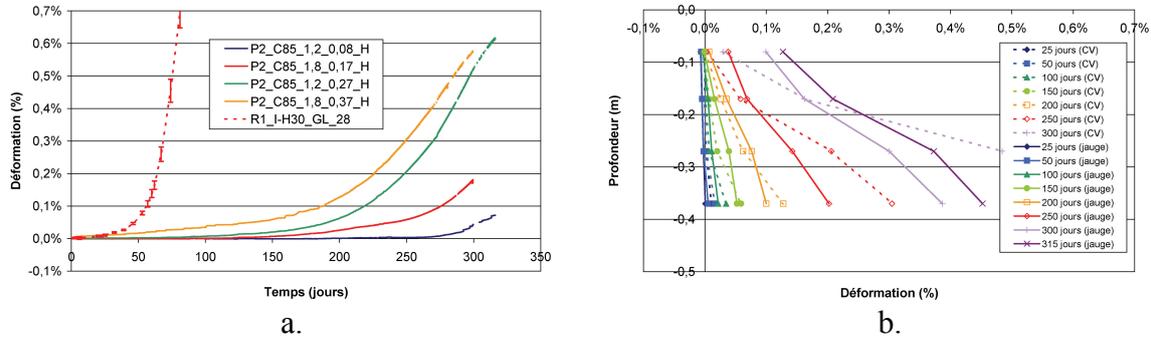
Figure 4-32 : suivi des déformations longitudinales locales de la poutre P2 à l'aide d'extensomètres à corde vibrante (a. suivi temporel ; b. profils de déformation)

La Figure 4-32 représente les suivis des déformations longitudinales locales à l'aide des extensomètres à corde vibrante et les compare au profils de déformation obtenus à l'aide des jauges noyées. On note un comportement général des différents signaux similaire à celui obtenu à l'aide des capteurs internes. De la même façon, la représentation des profils de déformation à différentes échéances met en évidence leur linéarité. On note toutefois que les courbures des profils sont assez nettement plus marquées. Une évaluation détaillée de leur pertinence est présentée en sections 2.1.3.3 et 2.1.3.4.

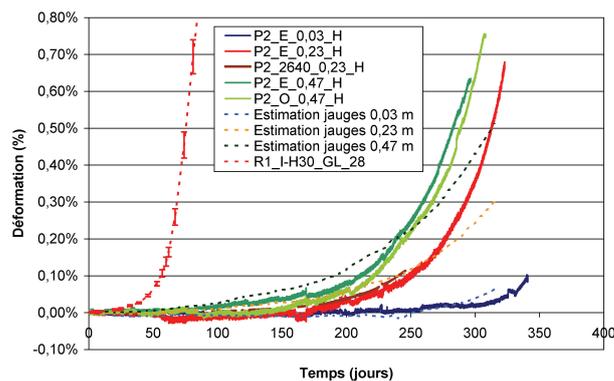
Figure 4-33 : suivi des déformations longitudinales globales de la poutre P2 et comparaison aux estimations issues des mesures par jauge noyée

La Figure 4-33 confronte les mesures réalisées à l'aide des LVDT et les déformations à des profondeurs équivalentes estimées à l'aide du profil de déformation déterminé à l'aide des jauges noyées. Ces résultats apparaissent cohérents et font état d'une bonne corrélation étant donné l'amplitude des phénomènes observés. Néanmoins, on note des écarts significatifs entre les déformations mesurées et les déformations estimées, en particulier en fin de suivi, lorsque les expansions et la fissuration sont très importantes. A ce stade, la rotation des sections et la fissuration des matériaux induisent nécessairement des erreurs de mesure. La Figure 4-34 illustre la rotation d'une section située à 0,4 m de l'about Nord de P2 après 329 jours d'exposition (i.e. très peu de temps avant la rupture). Sur cette figure, la partie métallique visible en haut est horizontale (règle support des capteurs de flèche). L'équerre métallique servant de point de mesure est perpendiculaire à l'axe de la section droite correspondante.

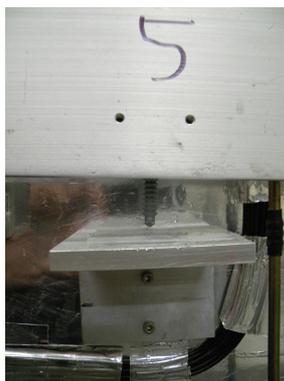
Figure 4-34 : rotation d'une section située à 0,4 m de l'about Nord de P2 après 329 jours de suivi

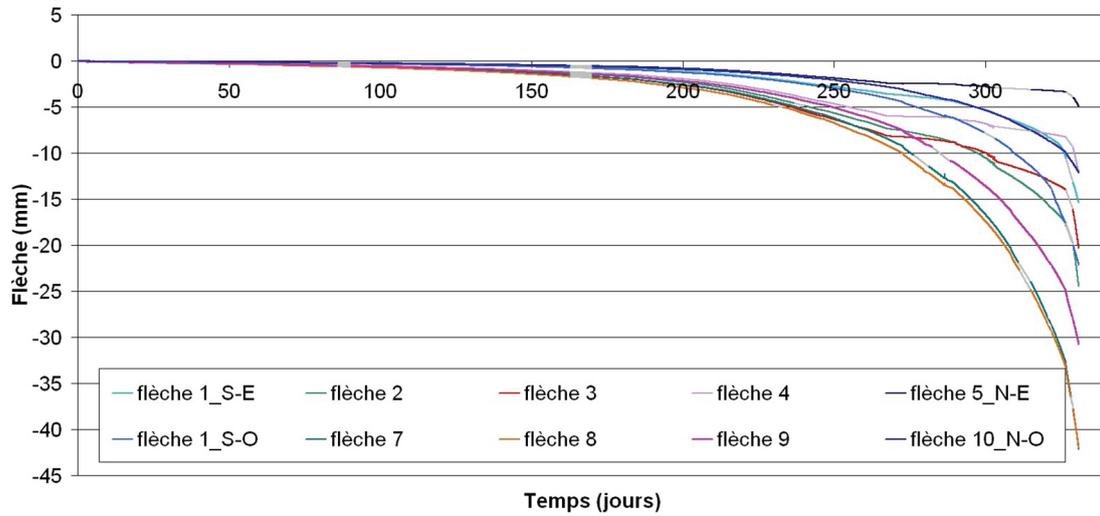
Figure 4-35 : suivi des flèches de la poutre P2

La Figure 4-35 représente l'évolution des flèches de la poutre P2 au cours du temps. Durant environ 270 jours, l'évolution des flèches se fait de manière similaire pour la face Est (capteurs 1_S-E à 5_N-E) et la face Ouest (capteurs 1_S-O à 10_N-O) indiquant ainsi a priori un développement homogène des expansions à hauteur donnée (pas de torsion suivant l'axe longitudinal de la structure). Au delà de cette échéance, on note une différence d'évolution entre les capteurs des deux faces. L'évolution plus lente des flèches en face Est s'explique par la mise en contact des poignées d'appui des structures sous l'effet des gonflements (cf. Figure 4-36), empêchant ainsi la libre déformation de la structure et conduisant à l'application d'un effort dans l'axe de la poutre responsable des écarts de flèche entre les deux faces de la structure.

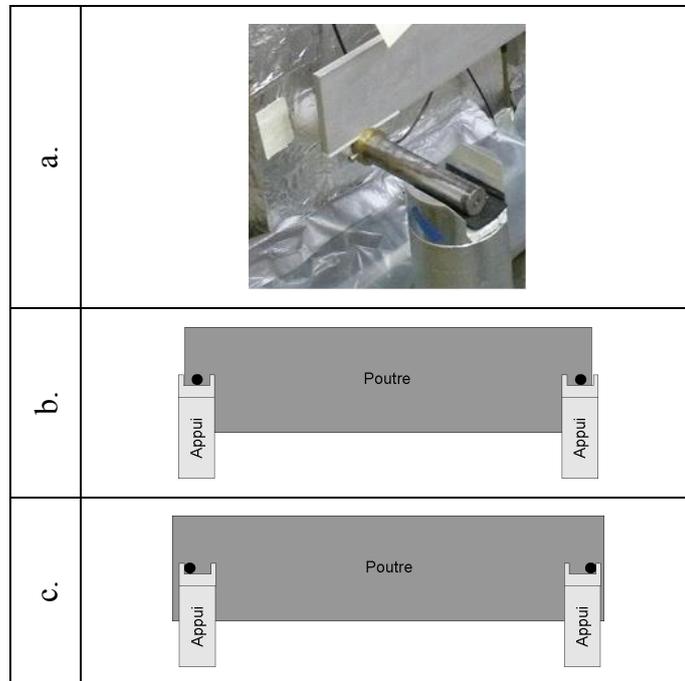
Figure 4-36 : évolution des conditions d'appui des poutres (a. vue générale d'un appui ; b. configuration normale ; c. appuis en contact sous l'effet des gonflements)

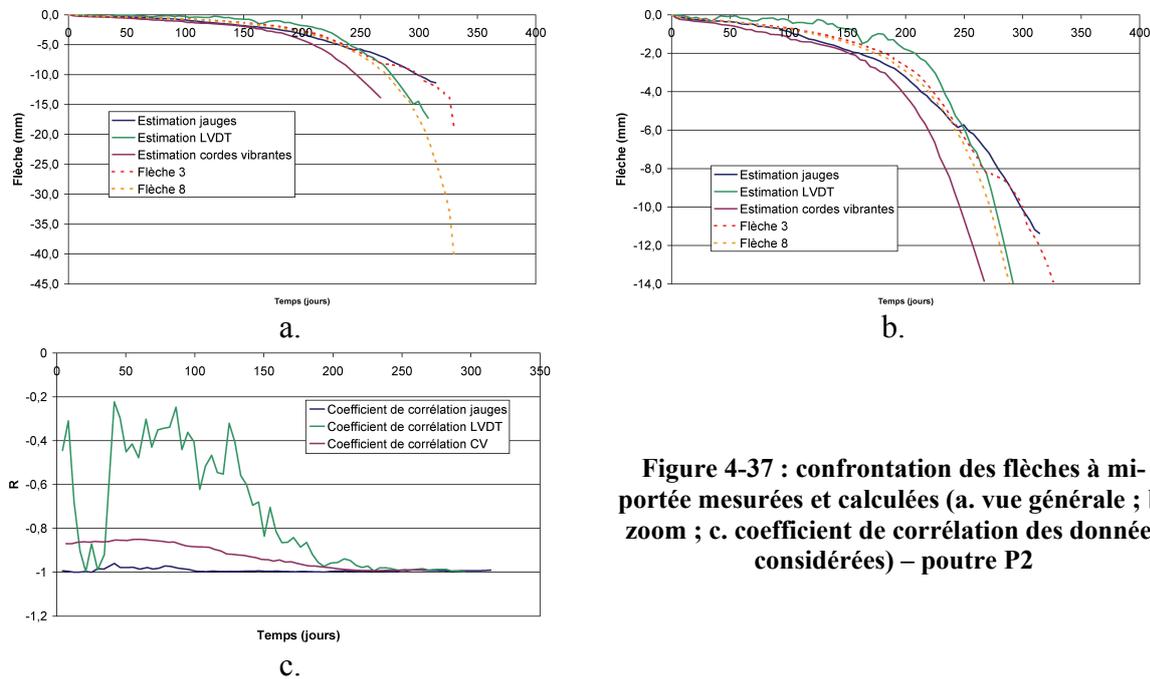
Figure 4-37 : confrontation des flèches à mi-portée mesurées et calculées (a. vue générale ; b. zoom ; c. coefficient de corrélation des données considérées) – poutre P2

La Figure 4-37 confronte les flèches à mi-portée mesurées et calculées en intégrant la courbure des sections évaluée à l'aide des mesures par jauges, par LVDT et par cordes vibrantes.

Les mesures par jauges conduisent à une très bonne estimation de la flèche durant les 270 jours de déformation libre de la structure. Au delà de cette échéance, l'évolution distincte des flèches pour chaque face de la structure rend difficile l'évaluation de la pertinence de ce calcul. Le coefficient de corrélation des mesures par jauge noyée en fonction de la profondeur de mesure révèle une bonne linéarité du profil de déformations horizontales locales tout au long de la période de suivi.

Les mesures de déformation locale par extensomètre à corde vibrante révèlent une moins bonne linéarité que celle notée pour les jauges. Toutefois, l'intégration de la courbure correspondante permet d'obtenir une bonne estimation de la flèche durant environ 150 jours. Au delà, on note une dégradation de la prédiction qui reste néanmoins cohérente avec le fonctionnement de la poutre.

Par ailleurs, l'estimation des flèches sur la base des mesures de déformation globale à l'aide des capteurs LVDT conduit également à des résultats qualitativement cohérents avec les résultats expérimentaux. Néanmoins, on observe une corrélation médiocre entre les mesures de déformation et la profondeur correspondante durant environ 150 jours conduisant à obtenir une évaluation « bruitée » de la flèche comme l'atteste la Figure 4-37. Au delà de cette échéance, la corrélation est considérablement améliorée et conduit à une bonne estimation de la flèche.

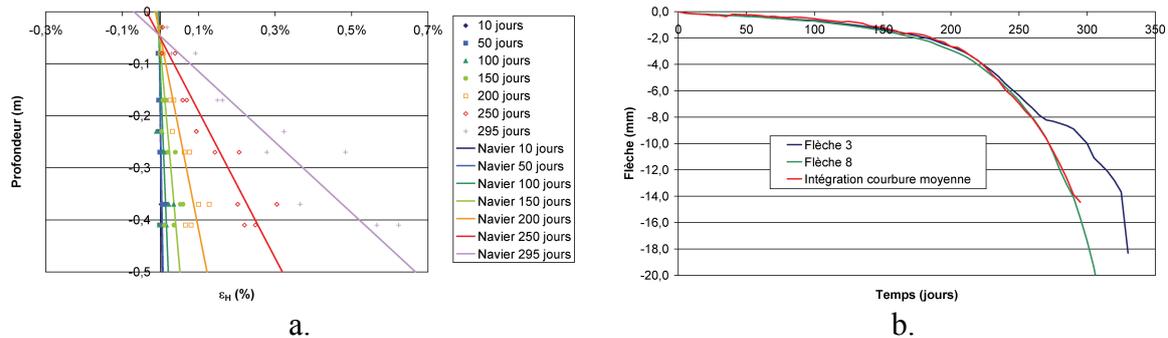
Figure 4-38 : profil de déformation longitudinale moyen (a.) et confrontation aux mesures de flèche (b.) – poutre P2

Afin de décrire quantitativement le fonctionnement mécanique de la poutre P2 soumise à un gradient hydrique, on propose un profil de déformation horizontal prenant en compte l'ensemble des mesures de déformations (locales et globales) dans la direction longitudinale (cf. Figure 4-38.a). Nous avons vérifié en section 2.1.3.3 la validité de la théorie des poutres pour le cas de la poutre P2. Ainsi, le fonctionnement mécanique de cette structure dans la direction longitudinale peut être décrit par la donnée de ce profil de déformation. La Figure 4-38.b compare l'estimation de flèche à partir de l'intégration de la courbure de ce profil à la mesure expérimentale. Conformément à nos conclusions de la section 2.1.3.3, on note une bonne corrélation entre les deux approches.

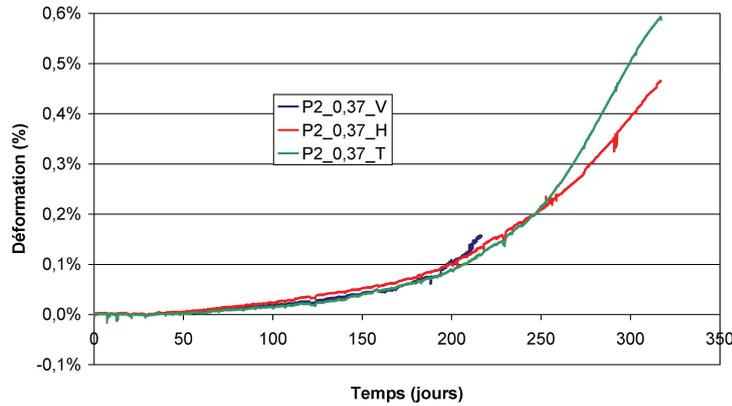
Figure 4-39 : déformations locales à une profondeur de 0,37 m – poutre P2

La Figure 4-39 représente le suivi dimensionnel local de P2 à une profondeur de 0,37 m. On observe que les déformations mesurées sont isotropes jusqu'à environ 250 jours et une elongation de l'ordre de 0,2 %. Au delà, cette isotropie n'est plus vérifiée et peut être interprétée comme le résultat d'une fissuration du matériau pouvant conduire au

développement de gonflements dans des directions préférentielles. Néanmoins, ce résultat ne permet pas de conclure quant à l'isotropie des gonflements d'origine chimique : en effets, hormis dans la direction verticale selon laquelle le gonflement est libre, les déformations sont le fruit de la superposition des déformations chimiques imposées que constituent les gonflements et de la réponse mécanique de la structure à cette sollicitation (calculable pour la direction longitudinale dans le cadre de la théorie des poutres applicables dans ce cas comme nous l'avons démontré en section 2.1.3.4.

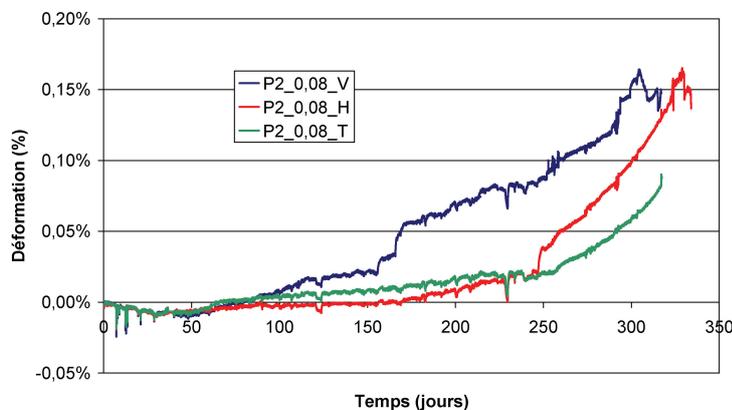
Figure 4-40 : déformations locales à une profondeur de 0,08 m – poutre P2

L'écart d'expansion dans la direction verticale par rapport aux deux autres directions peut s'expliquer en partie par le comportement intégrateur de la jauge dans cette direction. En effet, contrairement aux jauges horizontales et transversales situées dans un même plan horizontal (et donc a priori à la même humidité), la jauge verticale mesure les déformations d'un matériau situé entre 0,03 et 0,13 m de profondeur. Par conséquent, elle est soumise à un gradient de déformation. Le même phénomène se produit pour la jauge P2_0,37_V. Néanmoins, les amplitudes de déformations sont telles à cette profondeur que cet écart est masqué.

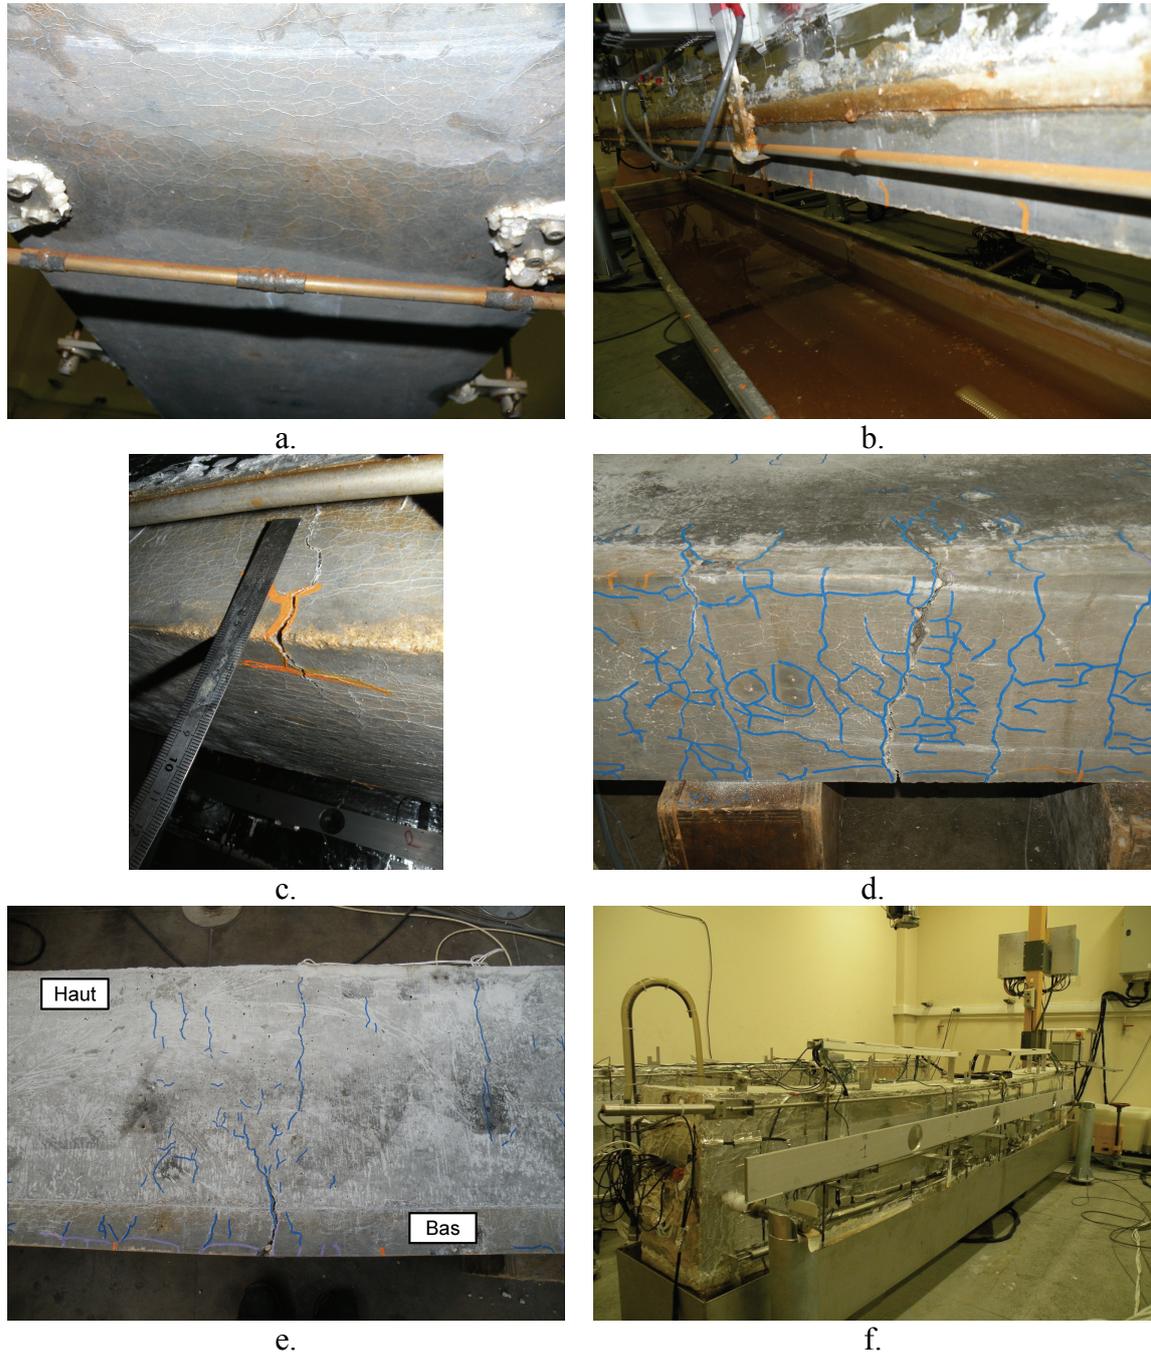
Figure 4-41 : fissuration de la poutre P2
 a. faïençage en face inférieure (250 j) b. fissuration transversale (250 j) c. localisation (290 j)
 d. fissuration transversale préférentielle (face inférieure – post rupture) e. remontée de fissuration (post-rupture) f. déflexion de la structure (320 jours)

Les fortes déformations mesurées ont conduit à des dégradations très marquées des corps d'épreuve en termes de fissuration et de déflexion. La fissuration s'est d'abord développée en partie basse. Sous les effets des gonflements, on a assisté à la formation d'un faïençage en face inférieure (cf. Figure 4-41.a) après une durée d'exposition de 180-200 jours. Par la suite, une orientation préférentielle de la fissuration dans la direction transversale (cf. Figure 4-41.b) a été notée ce qui est cohérent avec la mise en flexion de la

poutre. La fissuration s'est ensuite fortement localisée au droit de ces ouvertures (cf. Figure 4-41.c et d). Les fissures sont alors progressivement remontées vers la face supérieure (cf. Figure 4-41.e) aboutissant à la ruine sous poids propre du corps d'épreuve après 330 jours d'exposition (cf. section 2.4). Cette fissuration s'est accompagnée d'une déflexion progressive de la structure (cf. Figure 4-41.f).

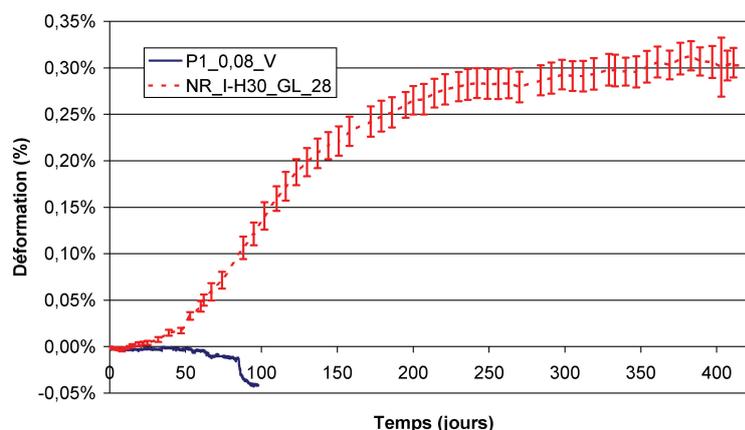
Figure 4-42 : suivi des déformations verticales locales – poutre P1

La Figure 4-42 représente le seul point de mesure de déformation verticale disponible pour P1. Il s'agit d'une mesure réalisée à 0,08 m de profondeur. La jauge a fonctionné correctement jusqu'à une échéance d'environ 100 jours et a mesuré un retrait. Ce résultat est cohérent avec ceux issus des essais sur P2 et avec les mesures hydriques.

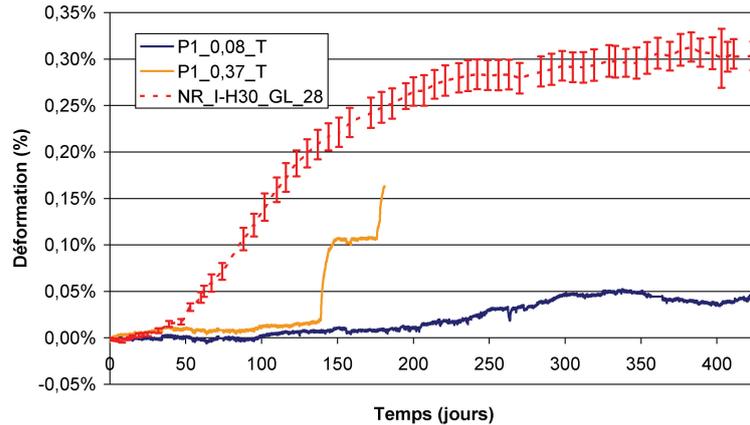
Figure 4-43 : suivi des déformations transversales locales – poutre P1

Comme pour la poutre P2, on constate la création d'un gradient de déformation transversale par l'application du gradient hydrique, avec des elongations d'autant plus importantes qu'on s'approche de la zone impactée par la remontée hydrique.

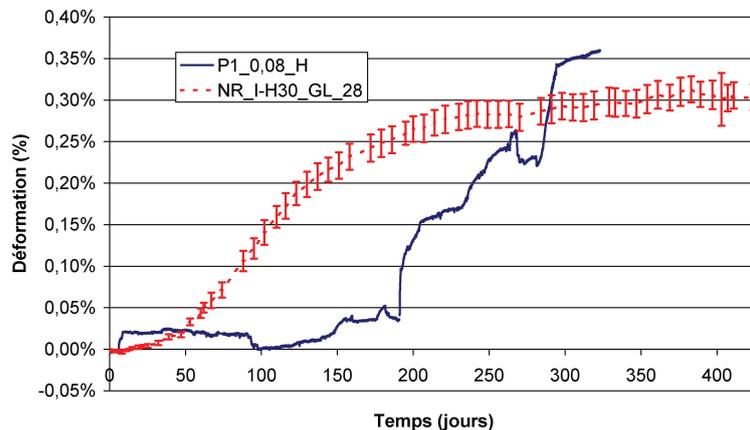
Figure 4-44 : suivi des déformations horizontales locales – poutre P1

La Figure 4-44 représente le suivi des déformations longitudinales locales de la poutre P1. Un seul point de mesure est disponible à une profondeur de 0,08 m, soit dans la zone impactée par le séchage.

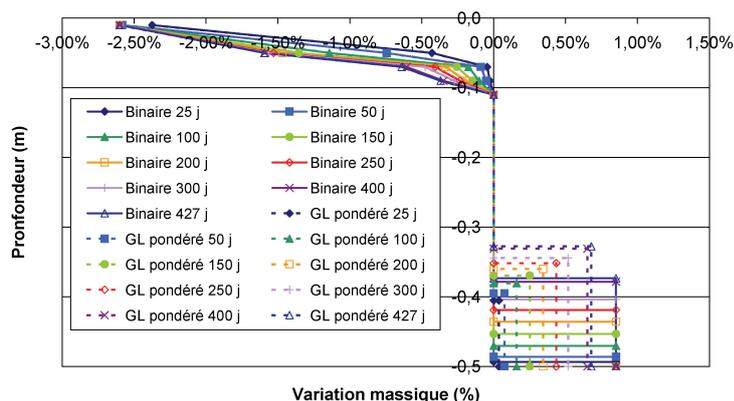
Figure 4-45 : évolution des profils hydrique (modèles « binaire » et « gonflement libre pondéré ») de la poutre P1

Les variations massiques de la poutre P1 étant très inférieures à celles de P2 (cette poutre est la seule faisant état d'un bilan massique négatif à l'issue des 427 jours de la première phase des essais), les différences d'évaluation de la position du front d'imbibition issues du modèle « binaire » ou « pondéré » sont moins importantes même si les écarts restent significatifs, en particulier lors des premiers instants de calcul (cf. Figure 4-45). Les deux modèles évaluent la profondeur d'imbibition à 0,37 m et 0,33 m pour le modèle de comportement hydrique binaire et le modèle de comportement hydrique de gonflement libre pondéré respectivement.

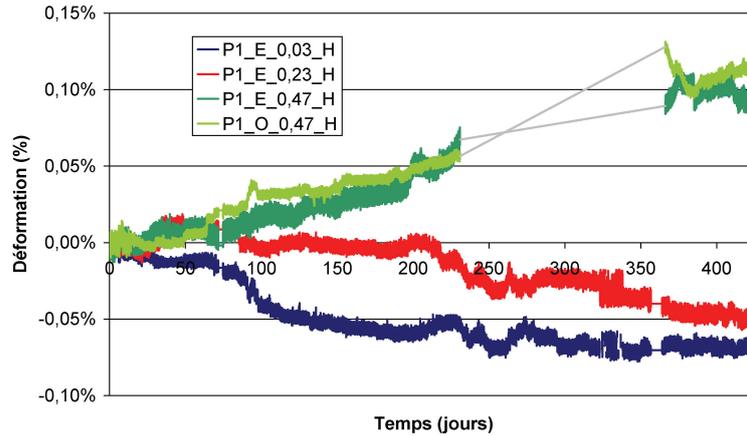
Figure 4-46 : suivi des déformations longitudinales globales de la poutre P1

La Figure 4-46 représente le suivi des déformations horizontales globales de la poutre P1. On note sur cette figure qu'une interpolation des données a été nécessaire entre 230 jours et 360 jours pour les capteurs P1_E_0,47_H et P1_O_0,47_H. Durant cette période, un défaut du système de fixation des bases de mesure a conduit à une corrosion de celui-ci, engendrant une dérive des déformations mesurées. Le remplacement des pièces défectueuses a été réalisé à 360 jours, échéance à laquelle le recalage a été effectué. Ainsi, ces mesures en partie basse présentent une incertitude importante et il convient de les considérer avec précaution.

La poutre P1 fait état d'un comportement mécanique très différent de celui de P2 ce qui est compréhensible étant donné les différences de réactivité des matériaux et de profils hydriques. En particulier, on note une contraction relativement importante de la partie supérieure de la poutre : les gonflements développés en partie basse induisent en partie cet effet lors de la mise en flexion de la poutre, effet se combinant au retrait de séchage ayant lieu dans la zone supérieure. De telles contractions sont notées en début d'essai par (Multon 2004) pour des poutres réactives vis-à-vis de la RAG avec un potentiel d'expansion similaire au béton NR. Par ailleurs, à la fin de la première phase des essais, les gonflements en partie basse sont évalués à 0,15 %, ordre de grandeur cohérent avec le potentiel de gonflement libre de l'ordre de 0,3 % en eau pour le béton NR et la hauteur d'imbibition limitée pour ce corps d'épreuve.

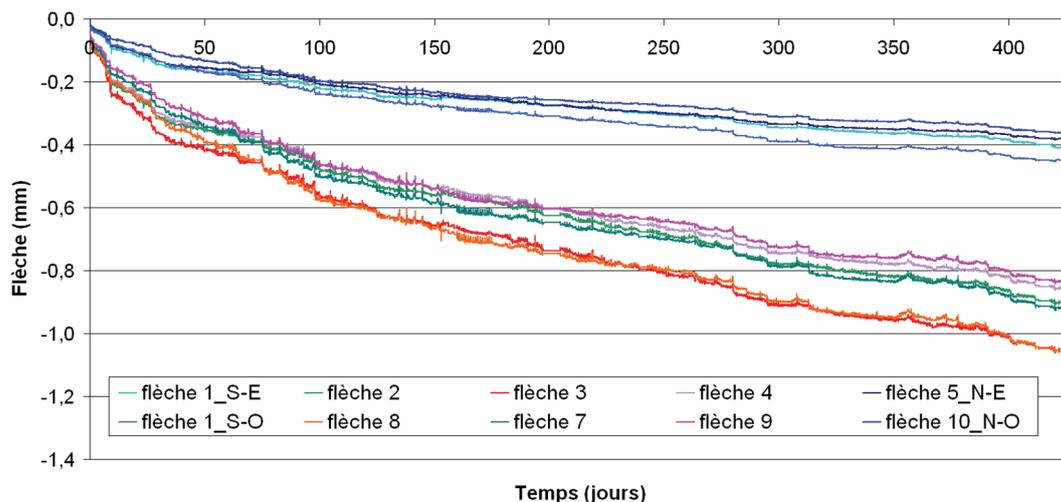
Figure 4-47 : suivi des flèches de la poutre P1

Après 427 jours d'exposition, la flèche à mi-portée est de l'ordre de -1 mm, ordre de grandeur comparable au cas de la poutre non réactive de l'étude de (Multon 2004). En revanche, les flèches de poutres réactives vis-à-vis de la RAG sont de l'ordre de -5 mm après une durée d'exposition comparable et présentent des cinétiques sensiblement différentes. Ce résultat indique que, malgré des potentiels d'expansion en gonflement libre similaires, les comportements de poutres atteintes de RSI (formule NR) ou de RAG (Multon 2004) sont dans notre cas nettement différents. Il est en outre possible que l'application d'une cure thermique dans notre cas ait modifié les propriétés des matériaux (vis-à-vis de la dessiccation notamment) et accentué ces différences.

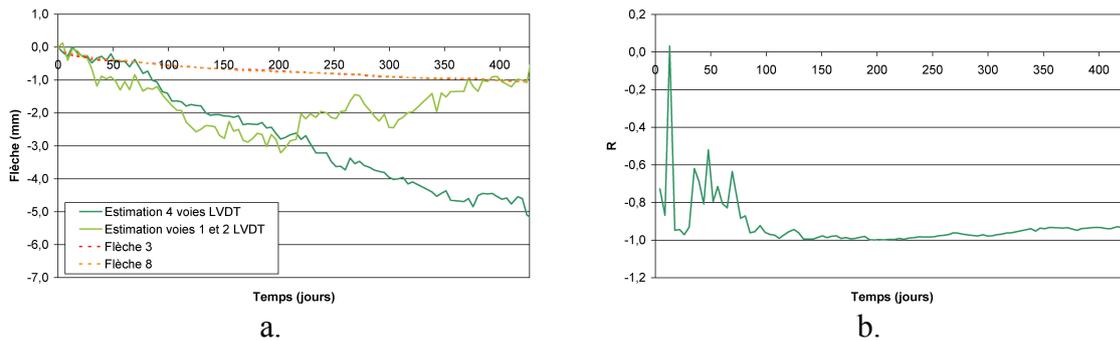
Figure 4-48 : confrontation des flèches à mi-portée mesurées et calculées (a.) et coefficient de corrélation (b.) – poutre P1

La Figure 4-48 compare les flèches mesurées à mi-portées à celles estimées par intégration de la courbure obtenue à l'aide des mesures de déformations horizontales globales par LVDT. Si l'ensemble des voies est considéré, l'estimation de la flèche se révèle être mauvaise bien que la valeur du coefficient de corrélation ne soit pas si dégradée qu'escompté étant donné le recalage nécessaire pour les mesures réalisées en partie basse. Néanmoins, devant les incertitudes de mesure correspondant aux capteurs P2_E_0,47_H et P2_O_0,47_H, nous avons réalisé le même calcul en utilisant uniquement les déformations à 0,03 m et à 0,23 m de profondeur. Si l'ordre de grandeur des estimations se trouve amélioré, la corrélation entre le calcul et l'expérience se révèle être médiocre.

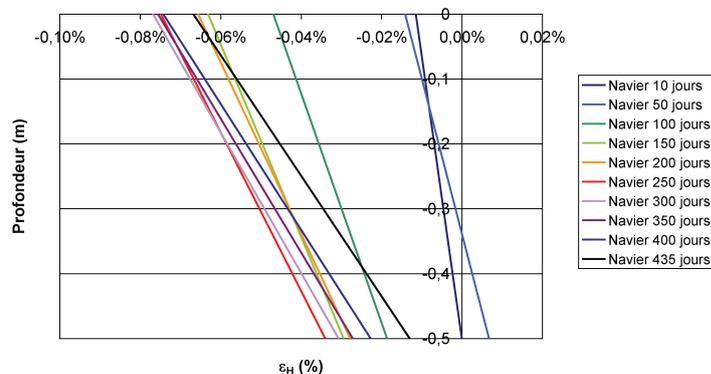
Figure 4-49 : profil de déformation longitudinale moyen – poutre P1

L'analyse des différentes mesures réalisées a mis en évidence les difficultés de mise en œuvre de l'instrumentation pour cette poutre. En particulier, les mesures de déformations longitudinales se sont révélées peu pertinentes pour l'établissement d'un profil de déformation moyen. Ainsi, nous avons calculé la déformation horizontale moyenne de cette poutre à partir des mesures par LVDT aux profondeurs 0,03 m et 0,23 m. La courbure moyenne des sections a été calculée à partir des mesures de flèches à mi-portée à défaut d'un nombre suffisant de mesures de déformation longitudinale. Les résultats de ces calculs sont donnés par la Figure 4-49 et le Tableau 4-7.

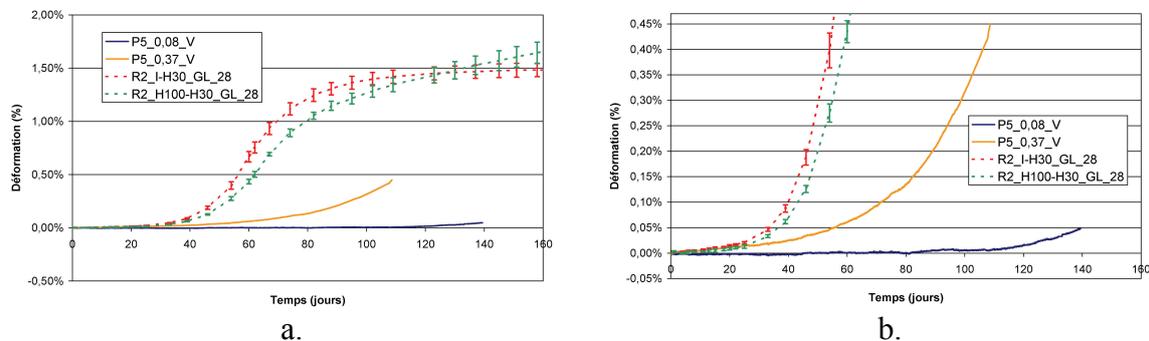
Figure 4-50 : suivi des déformations verticales locales de la poutre P5 et comparaison au suivi dimensionnel en gonflement libre (a. vue générale ; b. zoom)

La Figure 4-50 représente les suivis dimensionnels verticaux locaux de la poutre P5 aux profondeurs 0,08 m et 0,37 m. La jauge P5_0,37_V a fonctionné durant environ 110 jours. La voie P5_0,08_V a quant à elle fourni une mesure satisfaisante durant 140 jours. Il est à noter que, comme P2, cette poutre a subi une ruine sous les effets combinés des gonflements et du poids propre après environ six mois d'exposition (cf. section 2.4).
