2 Comportement mécanique des poutres non armées

2.1 Suivis dimensionnels de la poutre fortement réactive vis-à-vis de la RSI

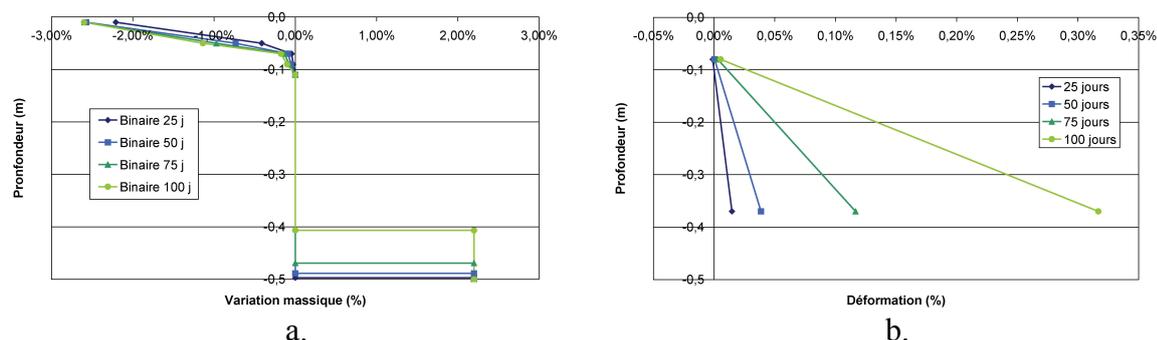
Figure 4-51 : évolution comparée des profils hydrique (a.) (modèles « binaire » et « gonflement libre modifié ») et de déformation verticale (b.) de la poutre P2

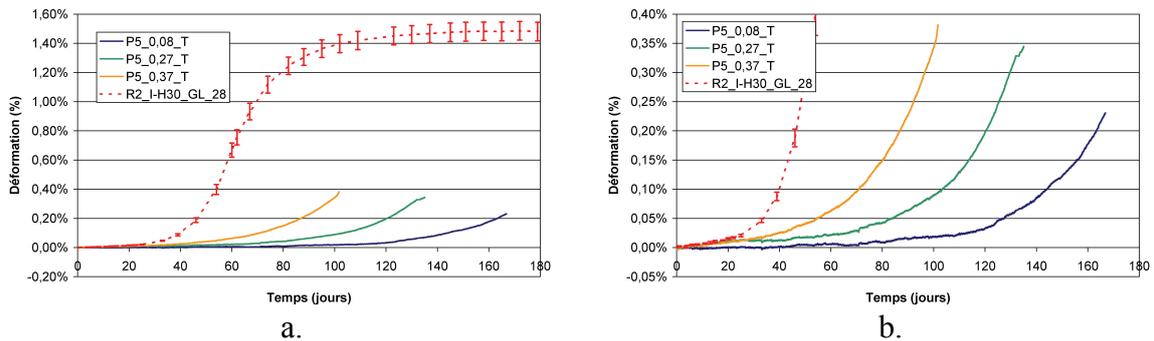
Figure 4-52 : suivi de déformations transversales locales de la poutre P5 et comparaison au suivi dimensionnel en gonflement libre (a. vue générale ; b. zoom)

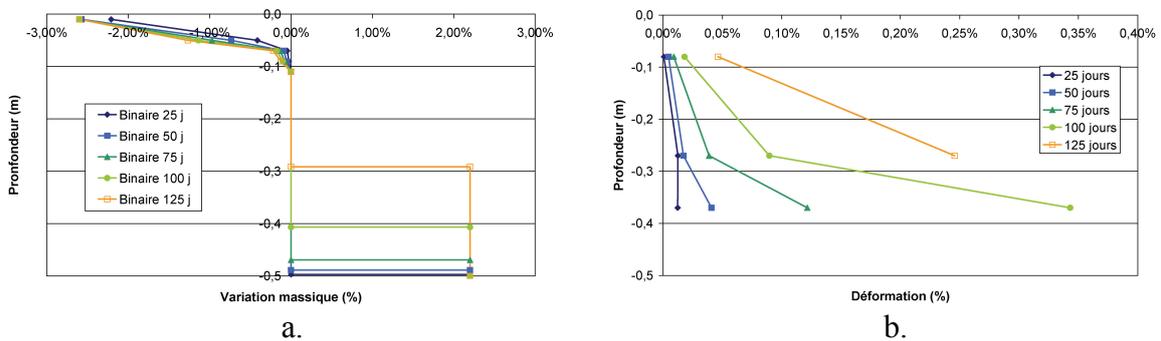
Figure 4-53 : évolution comparée des profils hydrique (a.) (modèles « binaire » et « gonflement libre modifié ») et de déformation transversale (b.) de la poutre P5

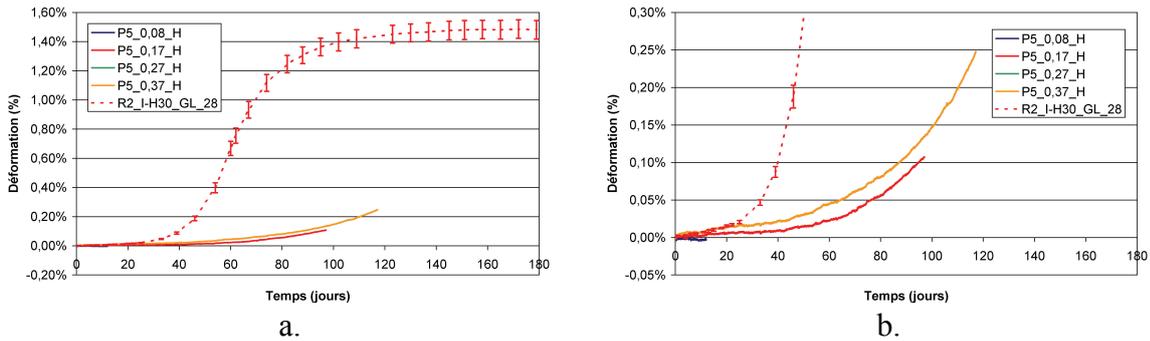
Figure 4-54 : suivi des déformations longitudinales locales de la poutre P5 et comparaison au suivi dimensionnel en gonflement libre (a. vue générale ; b. zoom)

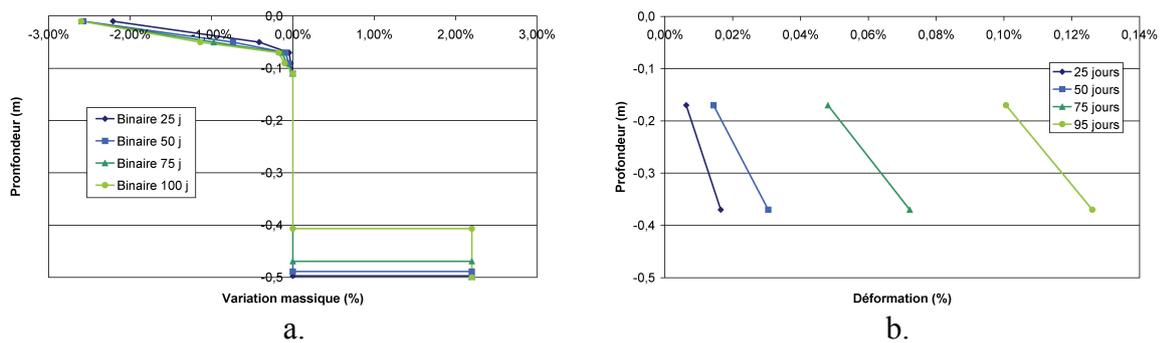
Figure 4-55 : évolution comparée des profils hydrique (a.) (modèles « binaire » et « gonflement libre modifié ») et de déformation longitudinale (b.) de la poutre P5

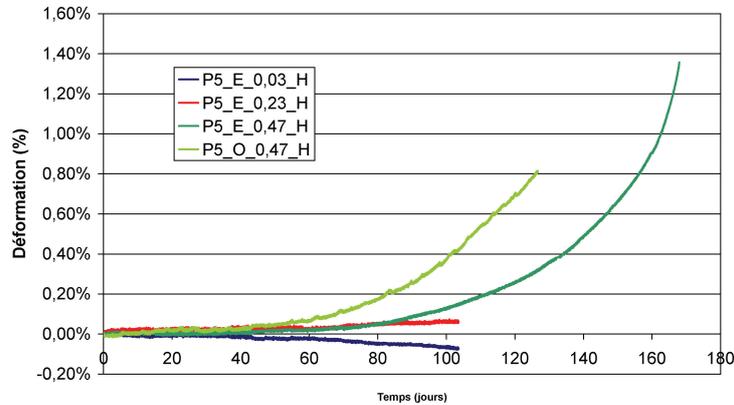
Figure 4-56 : suivi des déformations longitudinales globales de la poutre P5

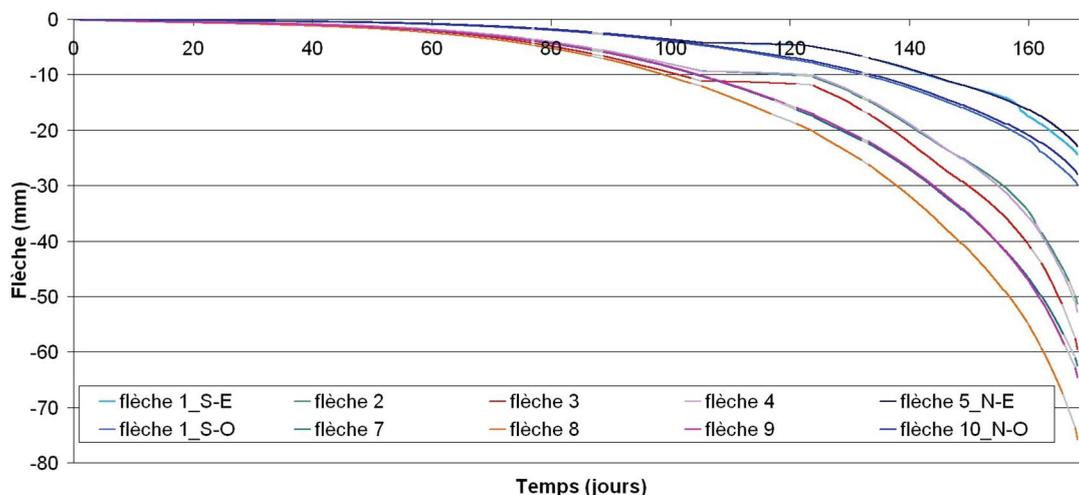
Figure 4-57 : suivi des flèches de la poutre P5

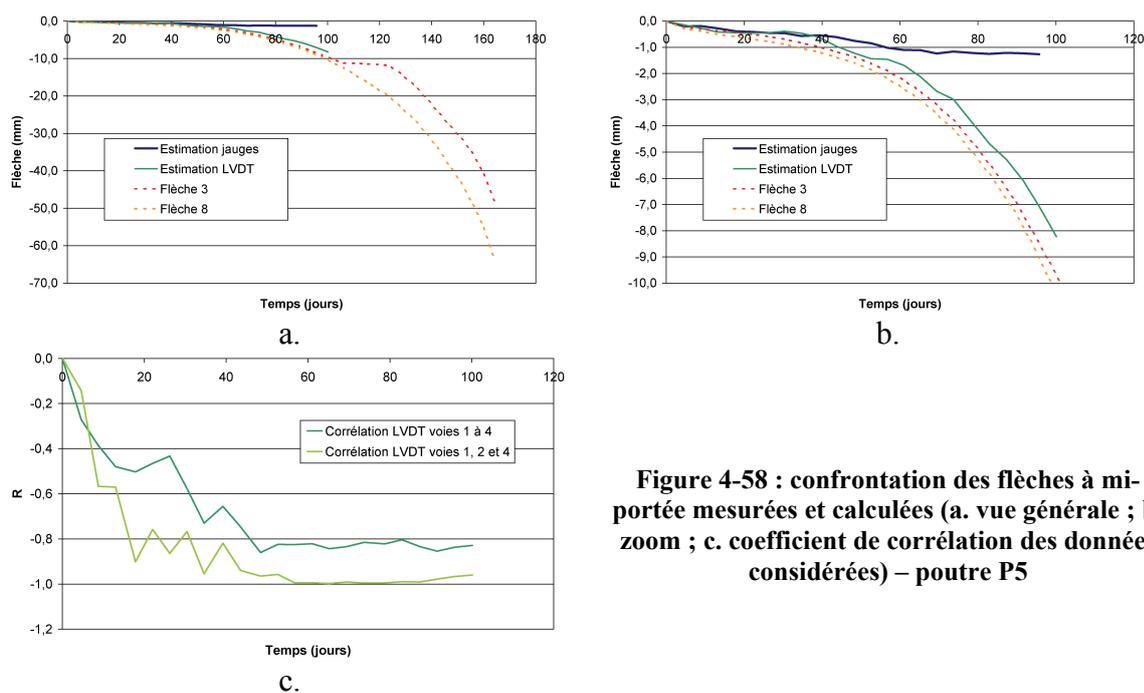
Figure 4-58 : confrontation des flèches à mi-portée mesurées et calculées (a. vue générale ; b. zoom ; c. coefficient de corrélation des données considérées) – poutre P5

L'intégration de la courbure de la section à l'aide du profil de déformations longitudinales locales fournit une estimation satisfaisante de la flèche durant environ 40 jours. Au delà, la flèche est sous-estimée. Ne disposant que de deux points de mesure aux profondeurs 0,17 m et 0,37 m, l'établissement de la courbure de la section est excessivement dépendant de la précision des données collectées. Ainsi, un biais d'une des deux mesures utilisées peut rapidement conduire à une estimation erronée de la flèche. Par ailleurs, devant les déformations et la fissuration importantes de la structure (en particulier dans la partie inférieure soumise à l'humidification – cf. section 2.3.5), il est possible que l'adhérence entre la jauge pain de sucre et le béton environnant ait été dégradée. Ceci implique une sous estimation du gonflement en partie basse et par voie de conséquence de la flèche de la structure.

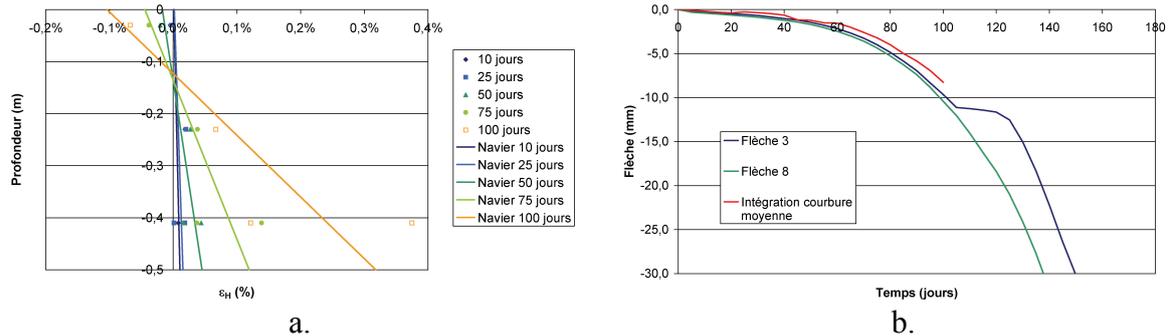
Figure 4-59 : profil de déformation longitudinale moyen (a.) et confrontation aux mesures de flèche (b.) – poutre P5

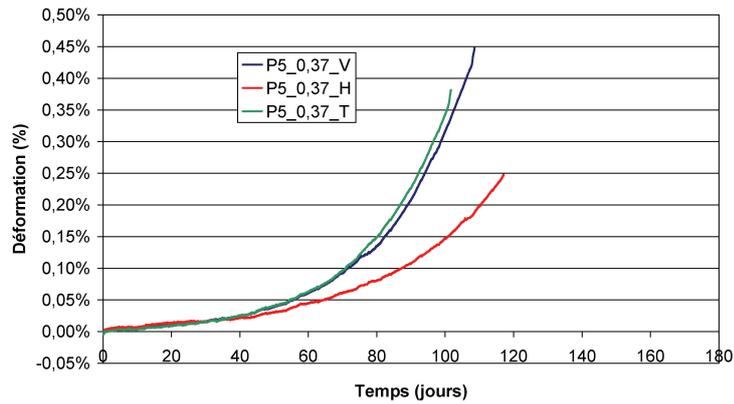
Figure 4-60 : comparaison des déformations locales dans les trois directions de l'espace à une profondeur de 0,37 m – poutre P5

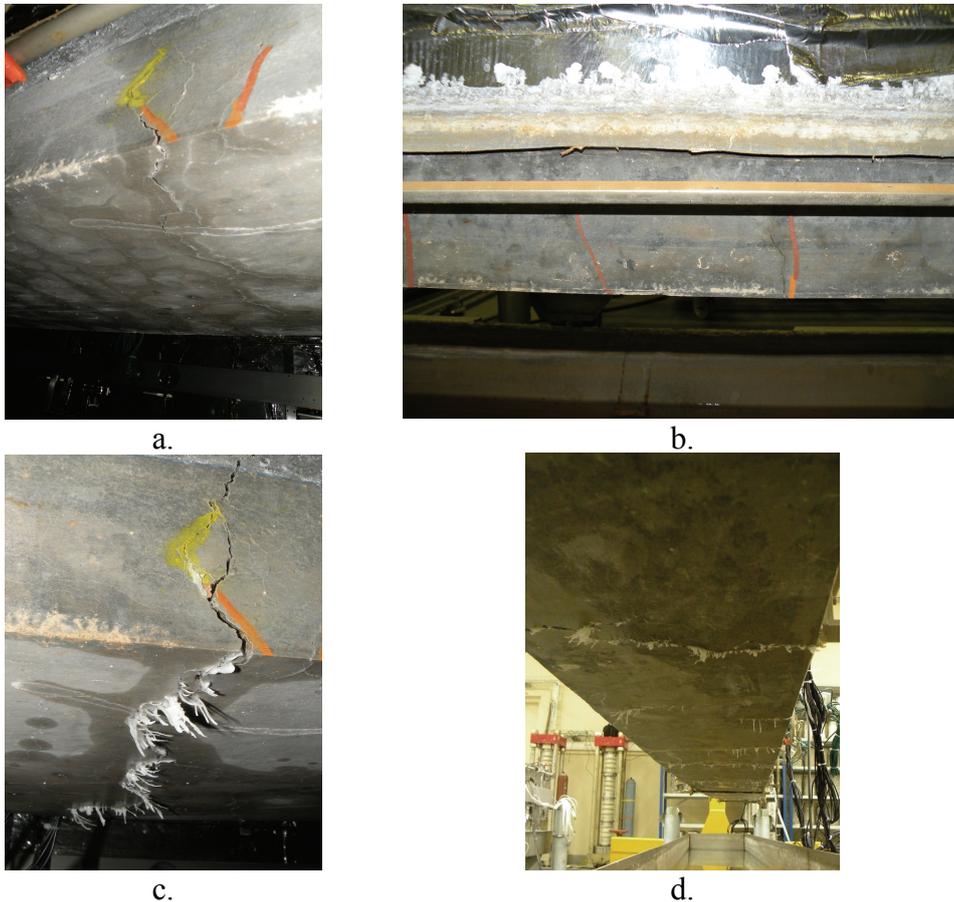
Figure 4-61 : fissuration de la poutre P5 (partie 1)
 a. fissuration transversale et faïençage (130 jours) b. apparition de la fissuration transversale (120 jours)
 c. fissuration transversale – vue de détail (145 jours) d. fissuration transversale – vue d'ensemble (145 jours)

De la même façon que pour P2, on note l'apparition de la fissuration au niveau de la partie immergée après environ 110 jours d'exposition (fissuration transversale et faïençage – cf. Figure 4-61.a et b). Par la suite, on observe une ouverture des fissures préférentiellement dans la direction transversale (cf. Figure 4-61.c, d et Figure 4-62.a), conformément au mode de fonctionnement mécanique du corps d'épreuve. On note la
