Experimental study of short reinforced concrete beam behavior repaired by two fiber reinforced polymer methods through three points bending test (probabilistic approach)

THÈSE

Tania CROSTON

ETUDE EXPERIMENTALE DU COMPORTEMENT D'UNE POUTRE EN BETON ARME
EN FLEXION 3 POINTS REPAREE PAR MATERIAUX COMPOSITES
(APPROCHE PROBABILISTE)

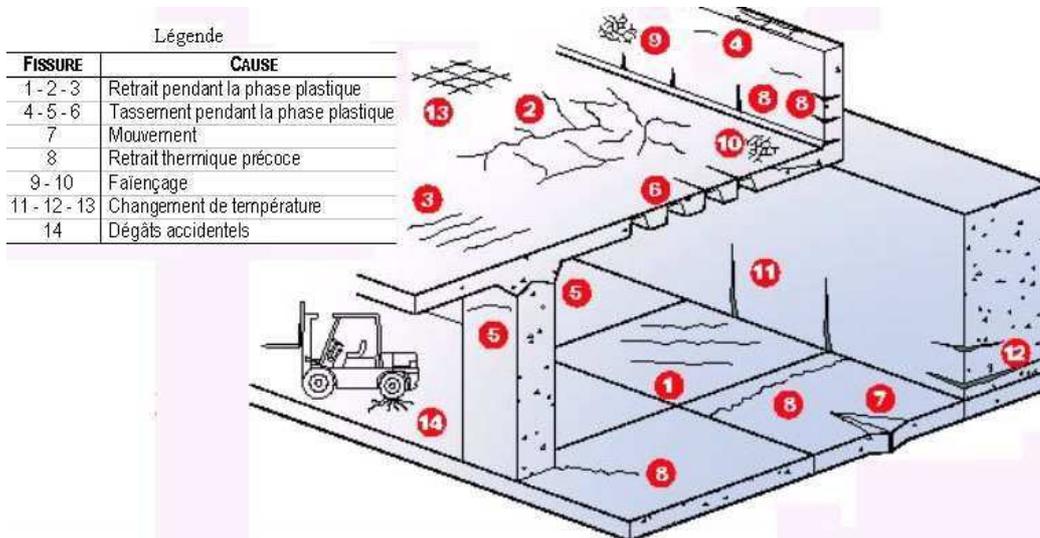
Figure 1-5 Schéma de la localisation des fissures les plus fréquemment observées dans une structure et leurs causes possibles [ECS_99].

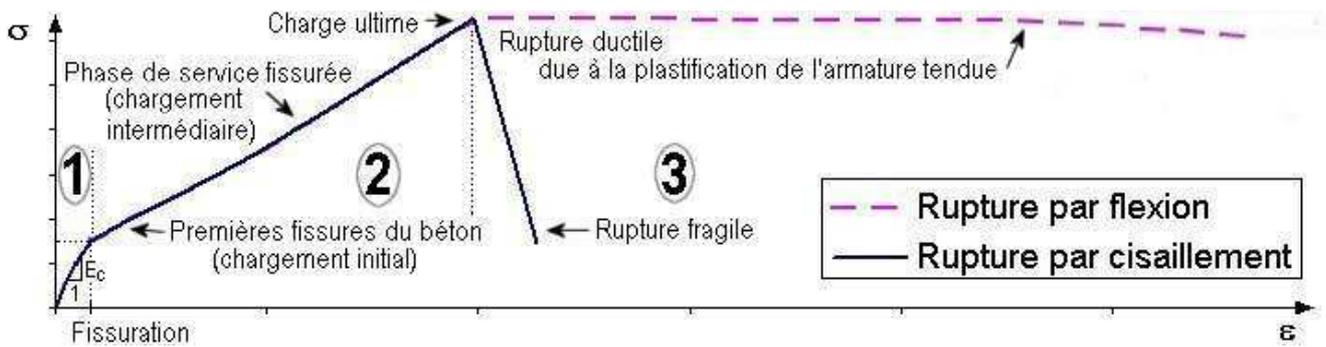
Figure 1-7 Représentation graphique de la contrainte (σ) en fonction de la déformation (ϵ) d'un élément en béton armé.

La **Figure 1-7** illustre graphiquement les 3 phases qui se produisent pendant un chargement de flexion.

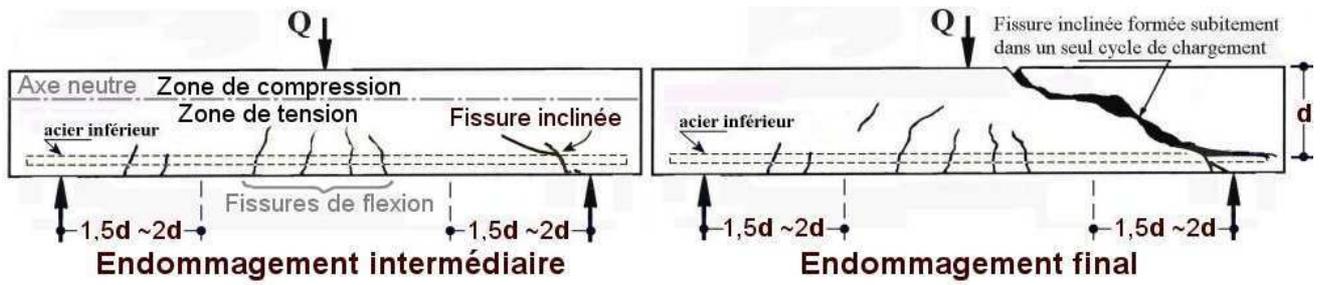
Figure 1-10 Schéma typique d'une poutre en BA endommagée par la contrainte principale oblique.

Ensuite, 2 ou 3 fissures, inclinées vers le centre de la poutre, se développent à une distance entre $1,5d$ et $2d$ (**Figure 1-10**) de l'appui. Lorsque les fissures de flexion n'évoluent plus, une des fissures inclinées dues à la contrainte principale oblique (CO) s'ouvre vers le point de chargement (zone supérieure de compression de la poutre). Il faut remarquer que comme les fissures de flexion n'évoluent plus vers l'axe neutre, cet endommagement fragile dû à la CO produit la ruine instantanée de la poutre avec une faible déformation au centre de la poutre.

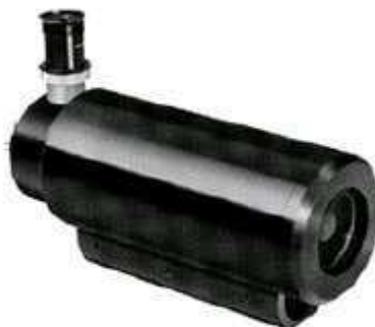
Ses caractéristiques principales sont: une distance de visée de 15 à 35cm, une résolution maximale de

1,1 μ m, une zone observée de 0,25 à 2,50cm et une profondeur de champ minimum de 85 μ m [QUE_05].

Figure 1-14 Microscope à longue distance QM-100 [QUE_05].

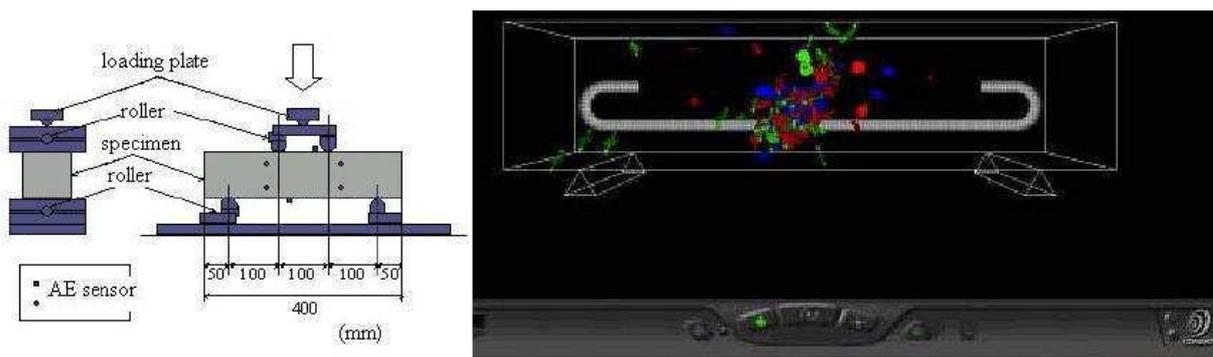
Figure 1-18 Réglage expérimental (gauche) et visualisation 3D par VRML (droite) [OHT_02].

OHTSU a présenté une procédure de visualisation en utilisant le VRML (*Virtual Reality Modeling Language*) "langage de modélisation de réalité virtuelle". Celui-ci permet une représentation graphique des résultats de SiGMA. Lors de l'essai, il a noté que les fissures de traction et de mode mixte étaient plutôt observées autour de l'armature, alors que les fissures de cisaillement étaient observées dans la zone de compression [OHT_02] (**Figure 1-18**).

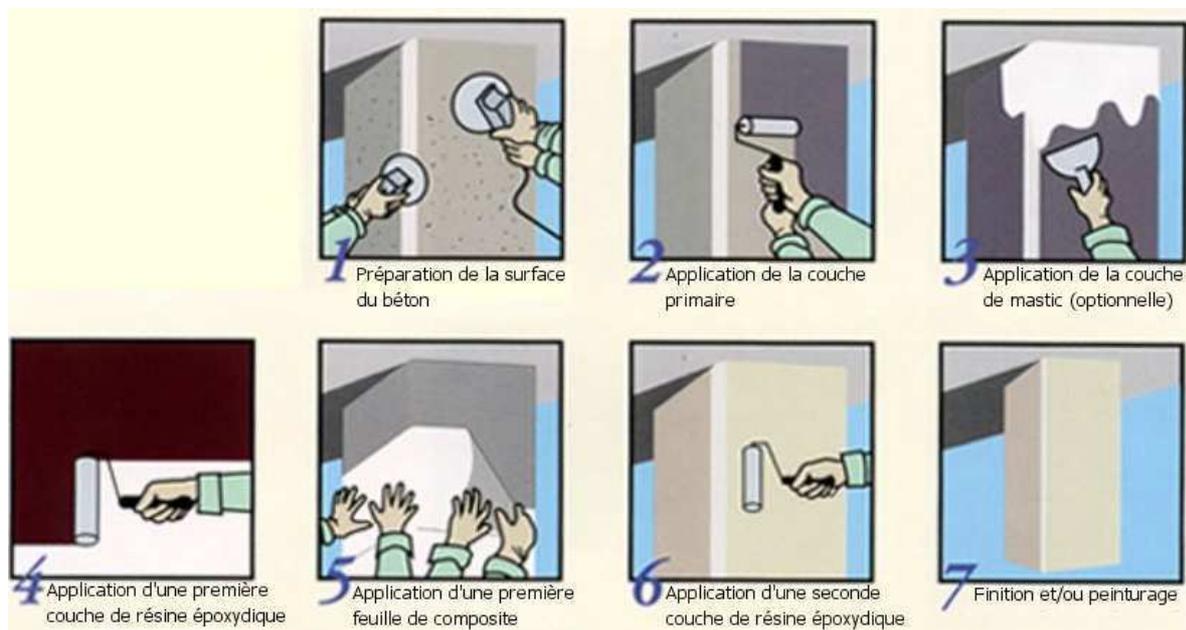
Le procédé de mise en œuvre est présenté à la **Figure 1-25** ci-dessous:

1. Préparation de la surface du béton [SIK_06] : cette première étape est très importante pour assurer une bonne adhérence homogène entre le béton et le tissu. Elle consiste à préparer le support par sablage ou ponçage. La surface du béton doit être propre, saine, sèche, exempte de laitance, de graisse, d'huile, de produit de cure, de particules non ou peu adhérentes, de tout revêtement de type peinture, etc.

La surface doit être plane (tolérance de 2mm sous un réglet de 300mm). Pour les supports en béton, les balèbres de coffrages et saillies ne doivent pas excéder 0,5mm. Les fissures d'une largeur supérieure à 0,25mm doivent être injectées.

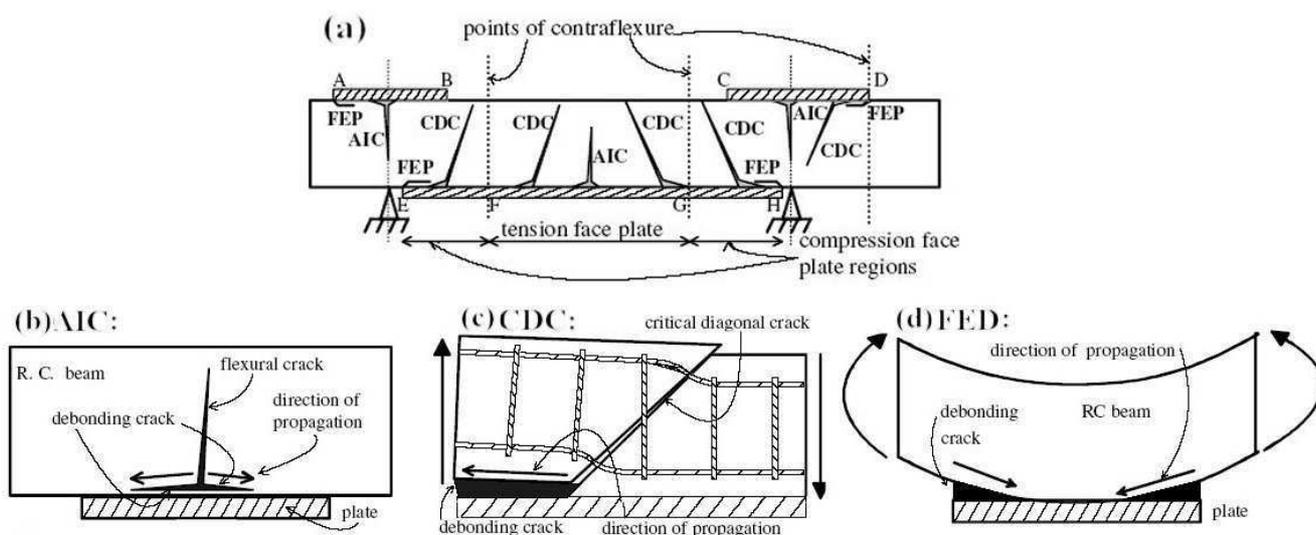
Figure 1-33 (a) Trois mécanismes de rupture par décollement du composite, (b) AIC : décollement à mi-portée, (c) CDC : décollement à l'extrémité par une fissure oblique critique, (d) FED : décollement à l'extrémité [MOH_05].

Les principaux mécanismes de décollement d'une plaque observés lors d'essais sont résumés à la **Figure 1-33**.

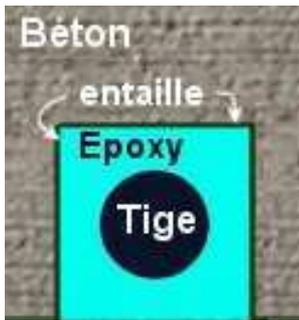
De Lorenzis [DE_L_02] présente une étude sur les mécanismes d'adhérence entre la tige (*NSM FRP rod*) et le béton (**Figure 1-36**), et l'analyse de l'influence des paramètres les plus critiques pour l'efficacité de l'adhésion. Cette étude propose, également, une nouvelle configuration pour un essai d'arrachement, elle est illustrée à la **Figure 1-37**. Elle permet de minimiser le problème d'excentricité trouvé lors des études précédentes avec l'essai d'arrachement conventionnel [WAR_00 ; YAO_ ; DE_L_02a].

Figure 1-36 NSM tige.

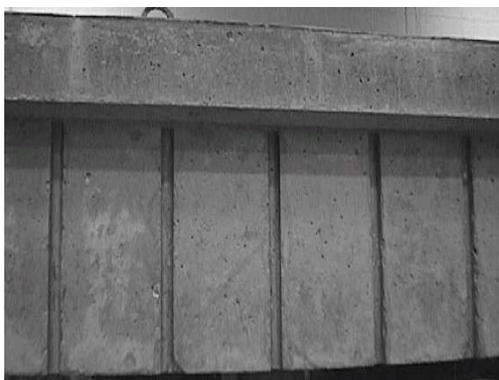
Une autre étude sur l'utilisation des matériaux composites (tiges et tissus en carbone) comme matériau de renforcement au cisaillement de poutres en béton armé a été réalisée par [KHA_00]. Dans cette étude 7 poutres possédant une section en "T" ont été testées en flexion quatre points. Les poutres ont été regroupées de la manière suivante : une poutre en BA a servi de référence (A1), 4 ont été renforcées par différents paramètres de tissus en carbone (A2~A5) et 2 autres par NSM tiges en composite (B1 et B2). La Figure 1-39 montre la fissure qui a produit la rupture de la poutre B2. Cette vérification expérimentale des tiges comme technique de renforcement démontre leur efficacité pour augmenter la résistance au cisaillement (Figure 1-40 et Figure 1-41). Cette augmentation est possible car les tiges sont installées dans la même direction que les cadres (i.e. renfort d'effort tranchant).

Figure 1-38 Poutre entaillée [KHA_00].

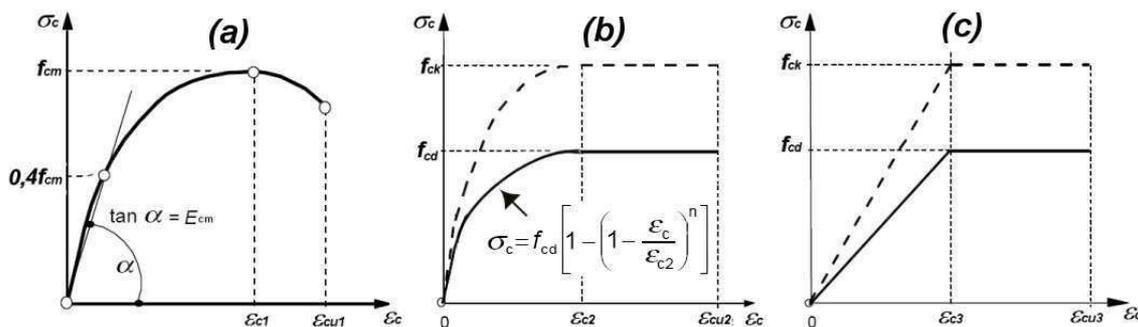
Figure 1-45 Diagrammes : **(a)** de la relation contrainte-déformation pour l'analyse structurelle ($0,4f_{cm}$ pour la définition de E_{cm} est approximatif), **(b)** Parabole-rectangle, **(c)** Bilineaire pour le béton comprimé [EC2_04].

Les valeurs de contrainte-déformation du béton dépendent de la classe de résistance du béton. Ils sont indiqués au **Tableau A-1** (voir Annexe A, page 228). Pour la détermination de la résistance à la rupture de la poutre, la résistance caractéristique en compression du béton (f_{ck}) est remplacée par sa résistance moyenne en compression (f_{cm}) mesurée sur un cylindre à 28 jours de mûrissement : égale à 21MPa. La déformation ultime ϵ_{cu} est égale à 0,35%.

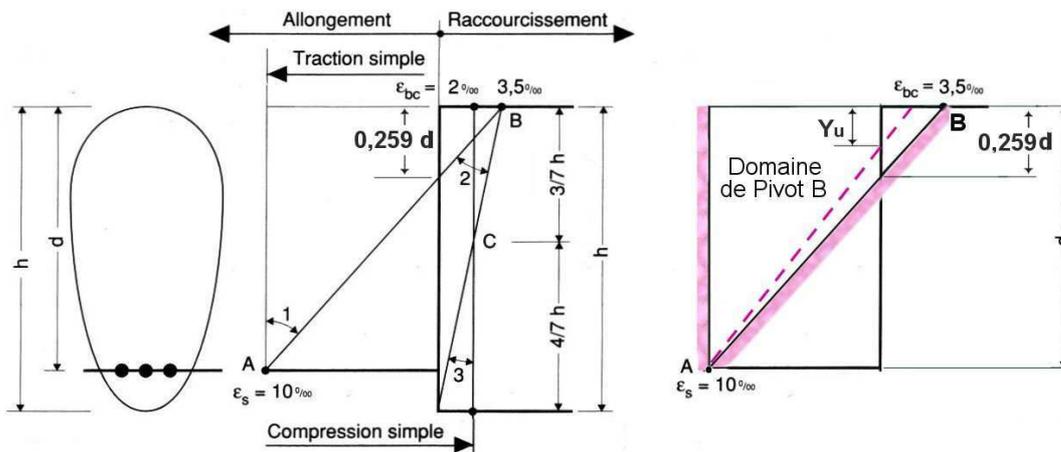
Figure 1-48 Définition de trois pivots et domaine du pivot A [BAE_91].

Le calcul du moment fléchissant vis-à-vis des ELU se fait selon la règle des trois pivots expliquée dans l'Annexe A et schématisée à la **Figure 1-48**. Pour les éprouvettes de cette étude, les droites de déformation passent par le pivot A ce qui correspond à un allongement de l'armature tendue de $\epsilon_{ti}=1\%$.

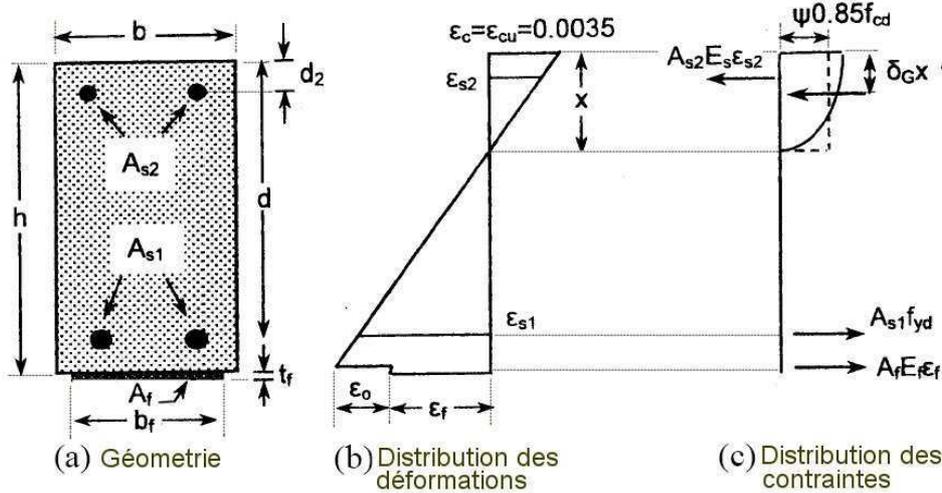
Figure 1-50 Analyse de la section en flexion à l'ELU [FIB_01].

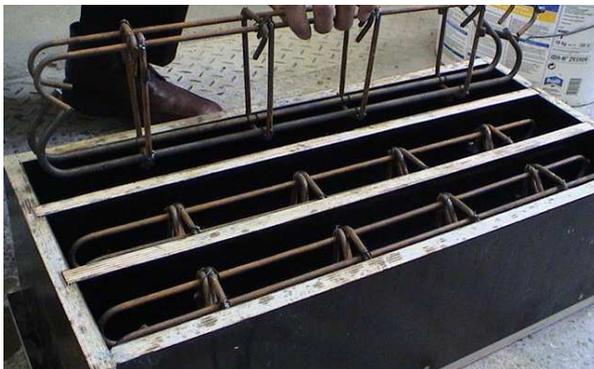
- **COFFRAGE** : ces moules provisoires et démontables, constitués de planches de bois, ont été imprégnés par un agent démoulant pour faciliter l'extraction des éprouvettes après la prise du béton. Tous ont la même section transversale de 80mm x 160mm (largeur x hauteur) et une longueur variable de 640mm, 960mm et 1280mm. La **Figure 2-5** montre le coffrage pour 3 éprouvettes de 640mm de longueur,

Figure 2-5 Coffrage de 3 éprouvettes de 640mm de longueur.

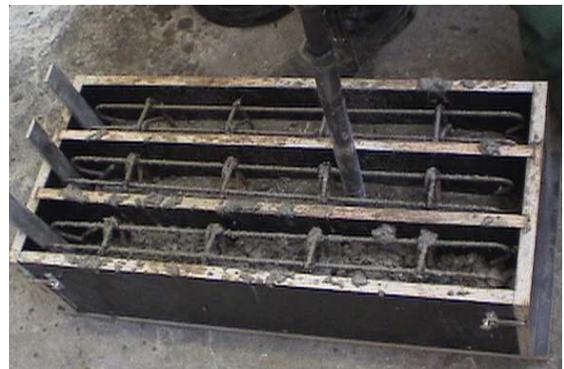
- **BETONNAGE** : la mise en place du béton dans les moules a été faite en 2 couches, chacune vibrée pendant 45 secondes (**Figure 2-6**). En plus des éprouvettes pour les essais de flexion, 16 éprouvettes cylindriques 16/32 (**Figure 2-7**, page 89) pour l'essai de compression ont été coulées. Après 24h de séchage, le coffrage a été retiré et les éprouvettes ont été mises en mûrissement,

Figure 2-6 Bétonnage.

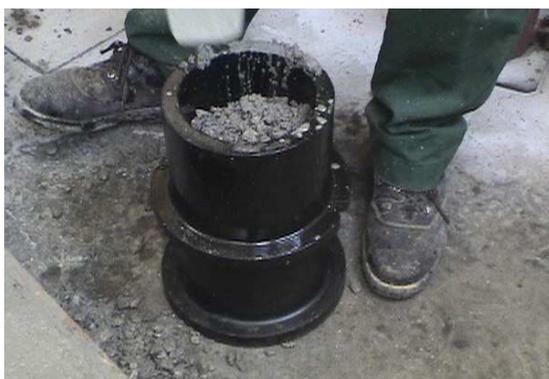
Figure 2-7 Epreuve cylindrique 16/32.

Toutes les éprouvettes vont être testées après 28 jours de mûrissement. Les éprouvettes cylindriques sont destinées à déterminer la résistance caractéristique en compression du béton.

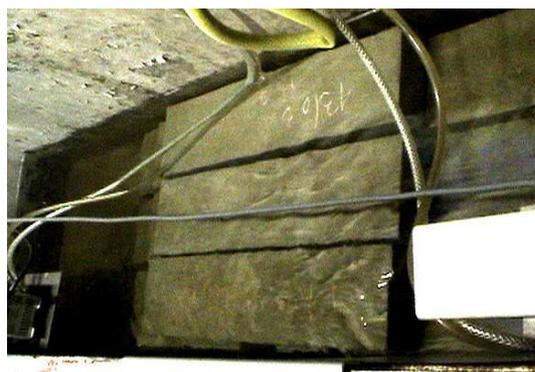
- **MURISSEMENT** : Toutes les éprouvettes ont été plongées dans une réservoir d'eau à une température constante de 20° C pendant une durée de 28 jours (**Figure 2-8**, page 89), selon la norme européenne pour la confection et la conservation des éprouvettes [NF2_01].

Figure 2-8 Mûrissement des éprouvettes.

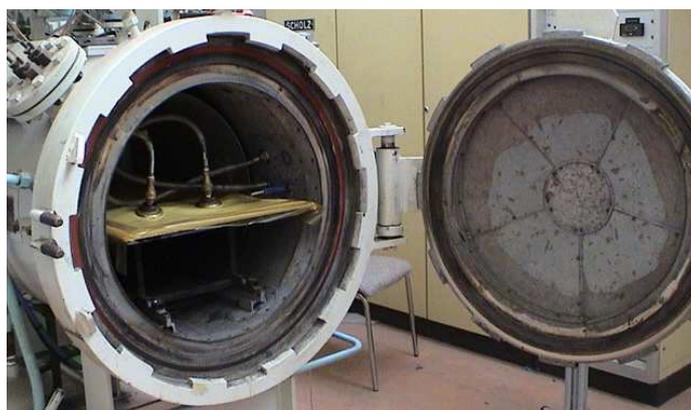
Pendant la cuisson en autoclave (**Figure 2-9**), une partie de l'excès de résine migre vers les bords de la plaque formant un contour non régulier.

**Figure 2-9** Plaque en composite dans l'autoclave.

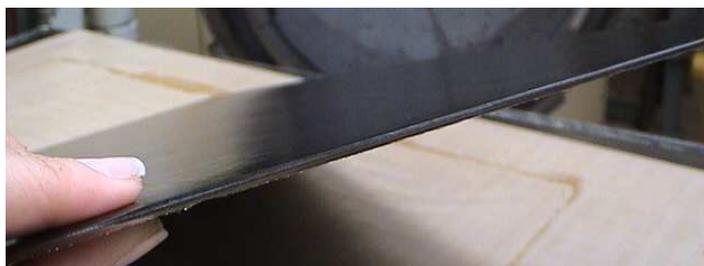
Les plaques à coller sur la face tendue de chaque éprouvette sont ensuite découpées à partir de la plaque fabriquée à l'autoclave (**Figure 2-10**). Un soin particulier est pris pour que les fibres soient orientées suivant la longueur des plaques. La référence de découpe est le contour obtenu par le détourage. Ainsi, les plaques sont reproductibles dans la limite de l'état de la machine-outil utilisée (jeu mécanique, inclinaison de l'axe du mouvement par rapport à la table...) et de la qualité de la lame de scie.

**Figure 2-10** Plaque en composite après la cuisson.

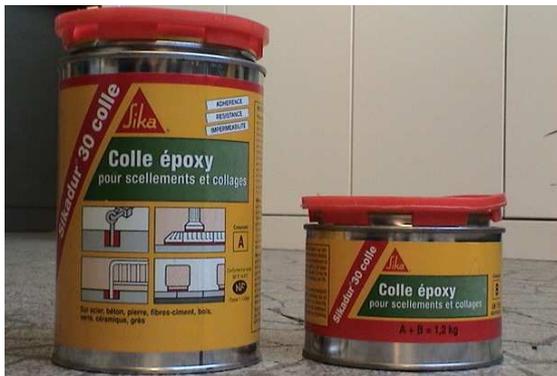
Une colle époxyde thixotrope^{**} à deux composants sans solvant, *Sikadur®-30 Colle* (**Figure 2-12**) est utilisée pour le collage des plaques en composite (voir §4.3.2. page 140, **Figure 4-2** et **Figure 4-3**). Toutes les recommandations du fournisseur (la température, l'humidité) ont été respectées. Le mélange des deux composants A et B (**Figure 2-13** et **Figure 2-14**) a été réalisé selon les proportions indiquées (**Figure 2-15**). Le malaxage a été poursuivi pendant 3 minutes environ jusqu'à obtenir un mélange uniforme de couleur gris clair (**Figure 2-16**).

Figure 2-12 Colle époxyde.

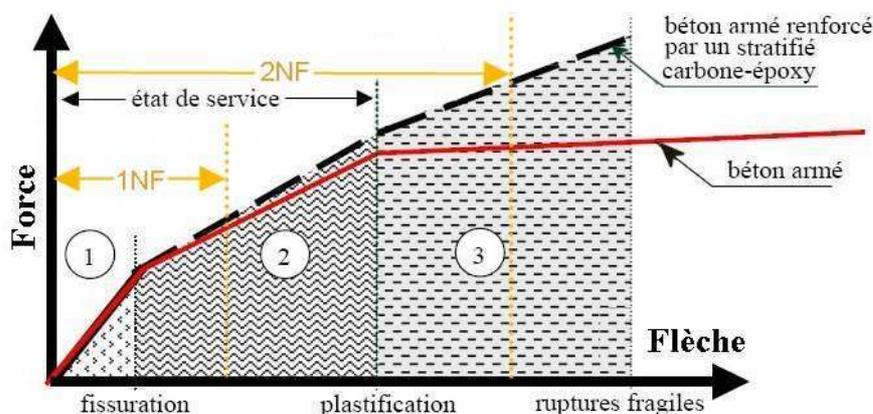
Figure 2-17 Les 3 phases de comportement d'une poutre en BA fléchie renforcée par un stratifié en composite. Les rapports entre les forces et les flèches de fissuration, de plastification et de rupture sont exagérés [AVR_02, modifiée].
1NF : 1^{er} niveau de pré fissuration ; 2NF : 2^{ème} niveau de pré fissuration lors des essais de pré fissuration.

- une première phase linéaire élastique correspondant au comportement des poutres non fissurées, cette phase appelée « élastique » dans la suite de texte,
- une deuxième phase linéaire correspondant au comportement de service des poutres fissurées. L'effet d'un renforcement par composite produit une rigidification (voir §3.2.1. page 109). Lors des analyses des résultats cette phase sera appelée "service fissurée",
- une troisième phase correspondant au comportement de la plastification de l'armature tendue constituant le renfort interne, cette phase sera appelée "plastique". La poutre en BA a alors une rigidité très faible. Par contre, la poutre renforcée par composite continue à reprendre des efforts supplémentaires avec une rigidité proportionnelle à l'épaisseur de la plaque en composite ou au nombre de plis utilisés [AVR_02].

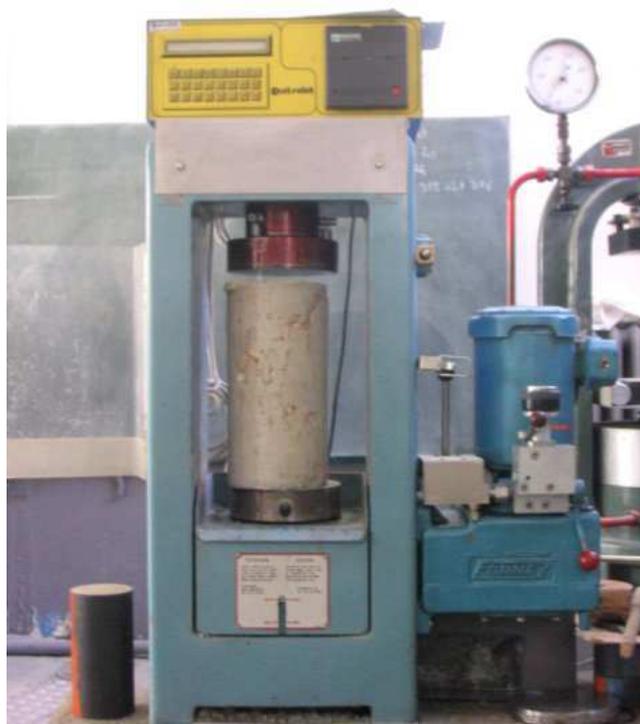
Les essais de compression ont été réalisés sur des éprouvettes cylindriques en béton, en suivant la norme française NF P18-406. Les cylindres ont un diamètre de 159,6mm et une hauteur de 320mm pour des raisons de stabilité, c'est-à-dire, pour éviter le "flambement" de l'éprouvette, le cylindre est nécessairement court. L'essai est réalisé avec une presse par écrasement d'une éprouvette cylindrique de béton placée verticalement (**Figure 2-18**) et dont les faces du cylindre, en contact avec la presse, ont été surfacées pour garantir un chargement uniforme. La capacité maximale du chargement de la presse est de 1.200kN.

Figure 2-18 Presse des essais de compression.

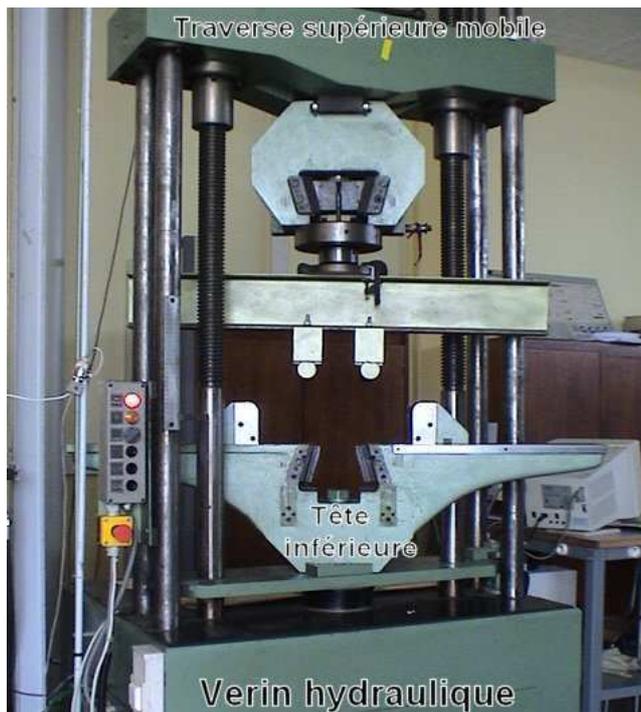
Il s'agit d'une machine servo-hydraulique classique (*testwell*) équipée d'un vérin hydraulique pouvant fournir jusqu'à 300kN en compression. La machine se compose d'une traverse inférieure mobile et d'une tête supérieure qui permet de mettre en place l'éprouvette (**Figure 2-19**, page 95). Un ordinateur pilote la machine. La machine d'essai peut être pilotée par deux asservissements différents : en position et en force. La position peut être mesurée directement par le déplacement du vérin ou par un capteur spécifique : extensomètre, LVDT (*Linear Variable Differential Transformer*).

Figure 2-19 Machine d'essai.

Lors des essais la mesure du déplacement a été réalisée directement avec le déplacement du vérin. Le vérin est équipé d'un capteur LVPT précis avec un pourcentage d'erreur maximal de 1%.

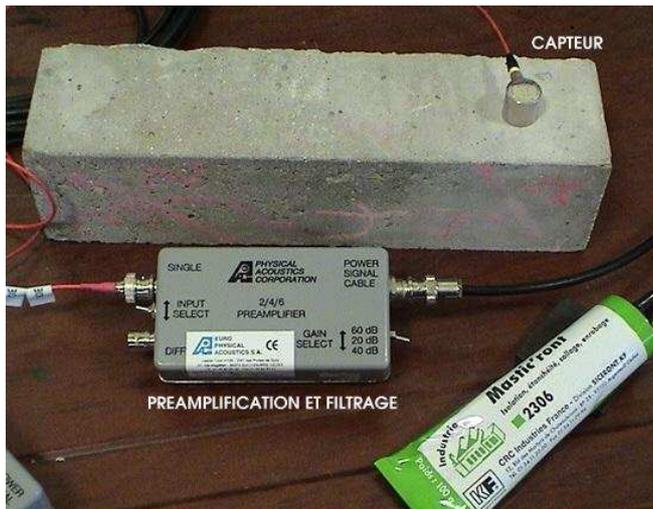
Des capteurs du type R15^{††} (**Figure 2-28**) ont été positionnés sur les éprouvettes. Ils transforment grâce à des éléments piézo-électriques les ondes mécaniques en signaux électriques, lesquels se présentent sous la forme d'ondes sinusoïdales amorties, désignées sous le terme de salves. Les principaux paramètres des salves (**Figure 2-29**) sont : le seuil, le temps d'arrivée, la durée de la salve, le temps de montée, le nombre de coups pendant la montée, le nombre de coups, la durée, la fréquence moyenne (=nombre de coups/durée) et la tension efficace.

Figure 2-28 Capteur et préamplificateur de l'EA.

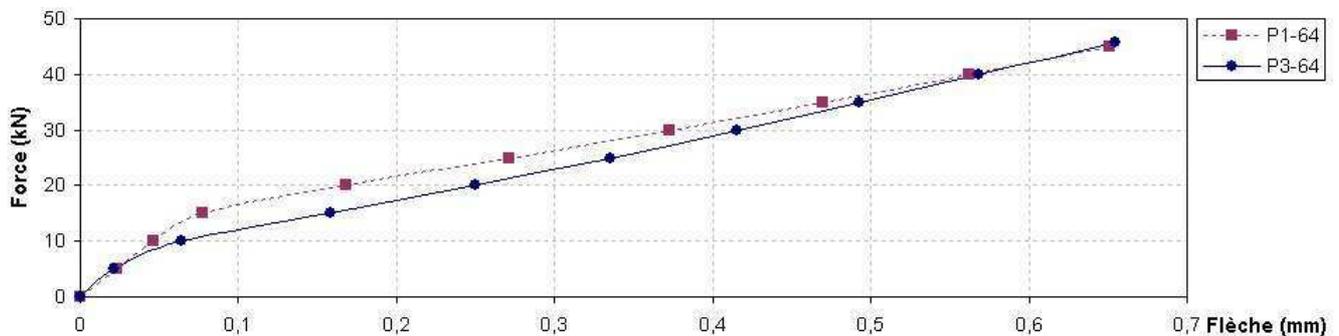
Figure 3-1 Graphes de la force (Q) en fonction de la flèche (δ) estimés pour les poutres courtes P1-64 et P3-64.

La **Figure 3-1** montre les graphiques de la force appliquée (Q) en fonction de la flèche attendue (δ) au centre des poutres P1-64 et P3-64. La poutre P1-64 est chargée en flexion 4 points avec une distance libre entre les appuis (L) de 480mm, tandis que la poutre P3-64 est testée en flexion 3 points avec une distance libre entre les appuis de 560mm. Ces courbes vont être comparées aux résultats expérimentaux correspondants (voir §3.3.1.1. page 117).

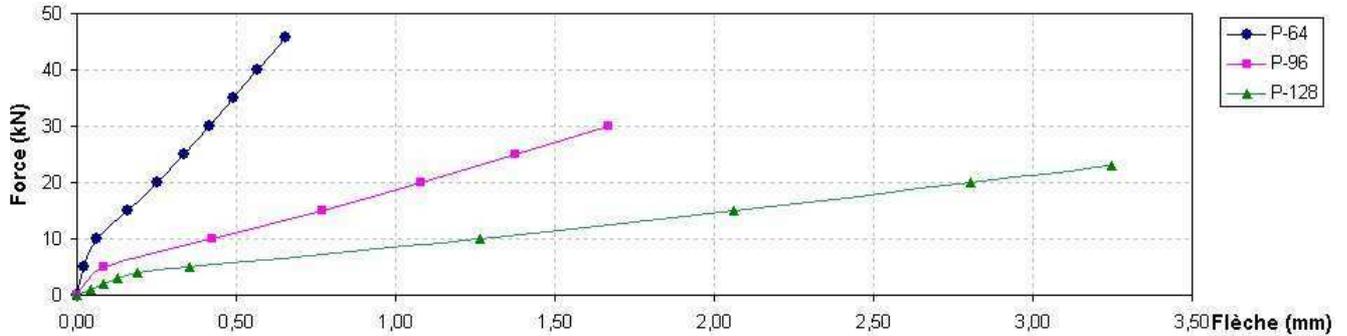
Figure 3-2 Graphes de la force (Q) en fonction de la flèche (δ) estimés pour les séries des poutres P-64, P-96 et P-128.

Le comportement des poutres renforcées par les trois matériaux composites (plaque en carbone, tige en fibres de verre et tige en fibre de carbone) a également été déterminé. Ces poutres ont été testées en flexion 3 points ($L=560mm$).

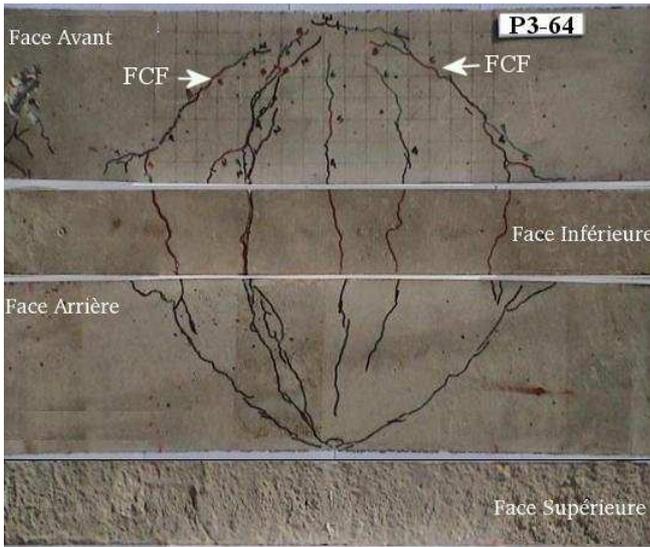
Figure 3-8 Fissuration observée sur la P3-64.

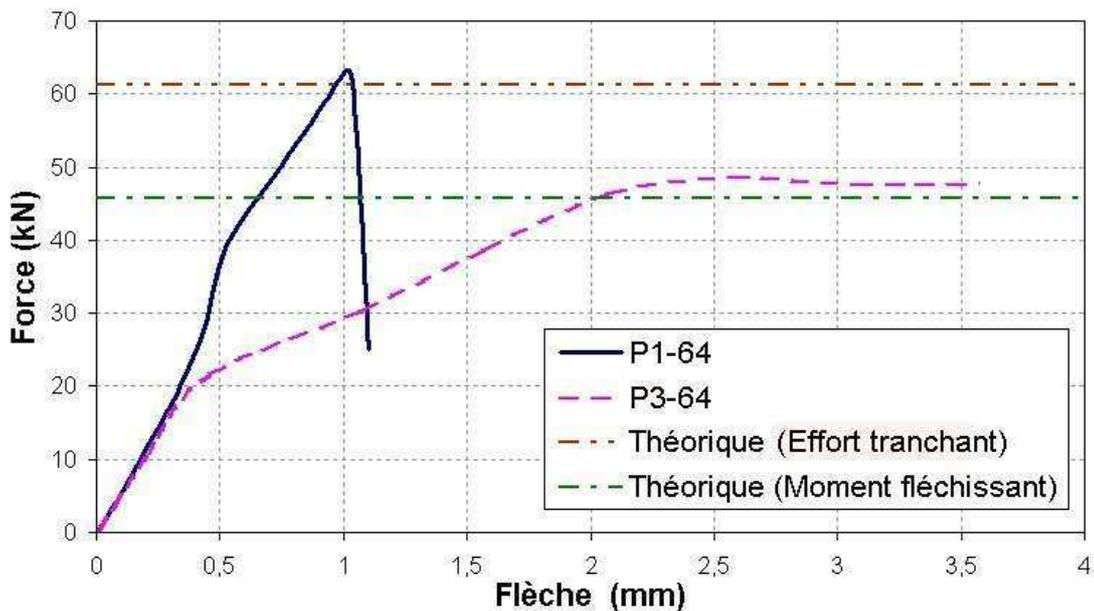
Figure 3-10 Comparaison des essais préliminaires des éprouvettes de 640mm de longueur.

Les résultats obtenues de l'essai de l'éprouvette P1-64 testée en flexion 4 points et ceux de l'éprouvette P3-64 testée en flexion 3 points sont présentés dans la Figure 3-10. Il est possible d'observer que la résistance ultime de P1-64 est plus importante que celle de P3-64. Pourtant la rupture de la poutre P1-64 est très fragile et sa déformation ultime au milieu de la poutre est minimale avant sa

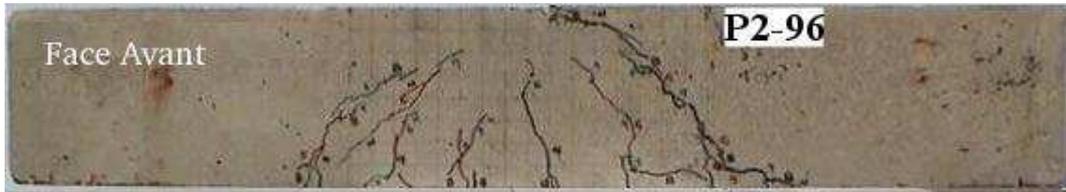
Pour cette éprouvette six fissures sont apparues pendant le quatrième cycle de chargement avec une force de 15,0kN (phase 1). Pendant les cycles suivants, les mêmes fissures ont augmenté de longueur et de largeur (phase 2). La moyenne de l'écartement entre les fissures sur la face inférieure était de 50mm (**Figure 3-12**).

Figure 3-12 Fissuration finale de l'éprouvette P2-96.

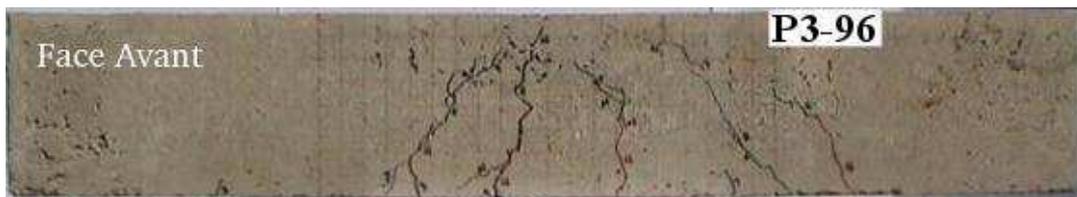
Pour cette éprouvette quatre premières fissures ont été observées dans le quatrième cycle pour une force de 23,8kN (phase 1). Pendant les cycles suivants, deux nouvelles fissures sont apparues et les fissures existantes ont augmenté de longueur et de largeur (phase 2).

Figure 3-13 Fissuration observée sur tous les côtés de P3-96.

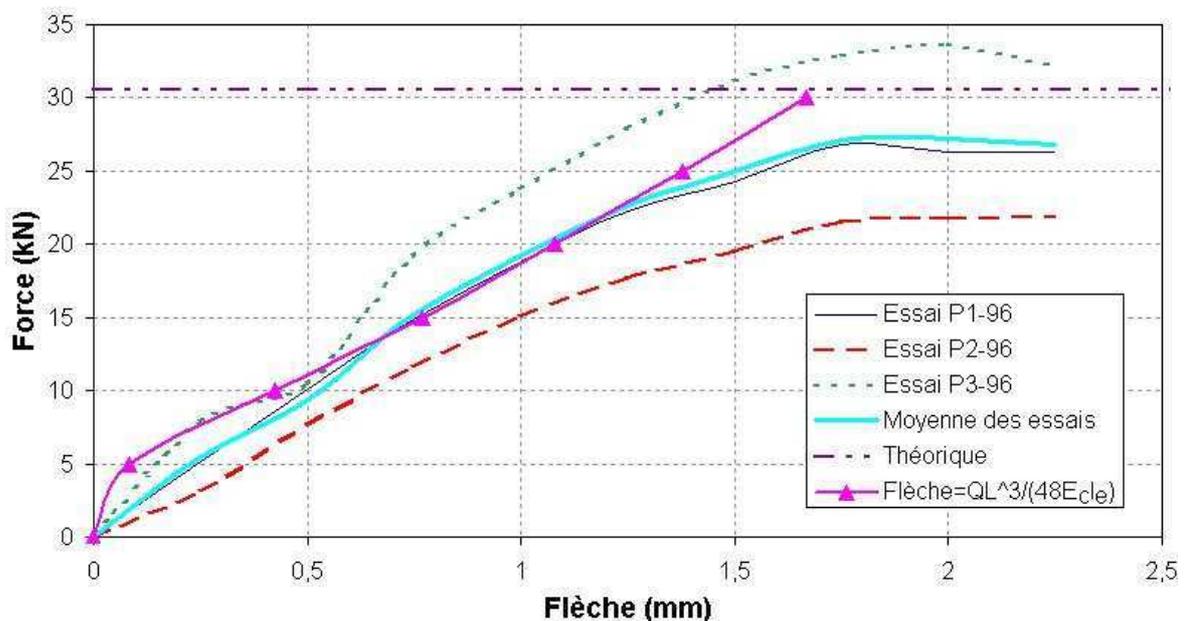
Figure 3-14 Graphiques des éprouvettes avec une longueur de 960mm et les résistances ultimes estimées.

La valeur moyenne des résistances ultimes de ce groupe P-96 (27,83kN) est 8,81% inférieure à la valeur moyenne des résistances ultimes calculés par les trois codes ($Q_{u\ 3points} = 30,51kN$).

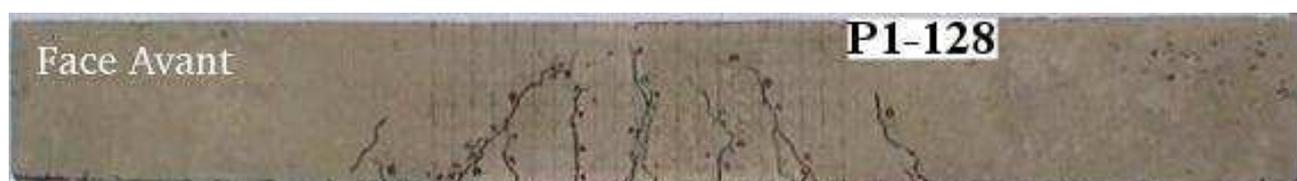
Pour cette éprouvette trois premières fissures ont été observées pendant le 5^{ème} cycle avec une force de 12,8kN (phase 1). Pendant les cycles suivants (phase 2), les mêmes fissures ont augmenté de longueur et de largeur. De nouvelles fissures sont apparues lors du 8^{ème} cycle. Comme le montre la **Figure 3-15**, la plupart des fissures sont concentrées dans le tiers central de la longueur libre entre appuis de la poutre. La ruine de cette éprouvette est due à la flexion, car les fissures sont concentrées dans la partie centrale et la courbe de la force en fonction de la flèche montre la plastification de l'armature tendue. La moyenne de l'écartement entre les fissures sur la face inférieure était de 65 mm.

Figure 3-15 Fissuration finale lors de l'essai de la poutre P1-128.

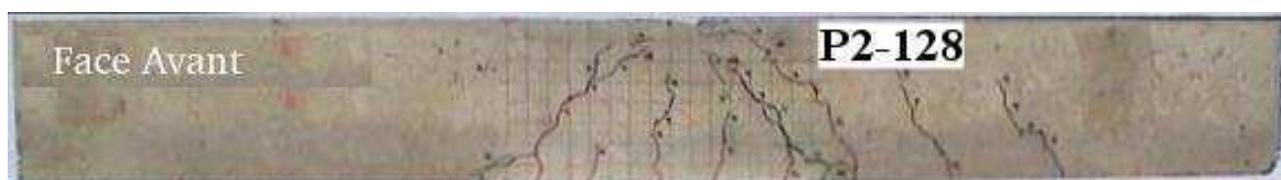
Sept fissures ont été observées pendant le 5^{ème} cycle de chargement avec une force de 15,0kN (phase 1). Pendant les cycles suivants, les mêmes fissures ont augmenté de longueur et de largeur (phase 2). La moyenne de l'écartement entre les fissures sur la face inférieure était de 65mm (**Figure 3-16**).

Figure 3-16 Fissuration finale lors de l'essai de la poutre P2-128.

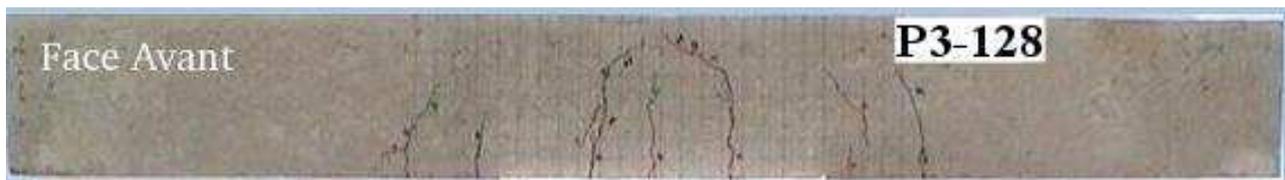
Dans la zone 1 de l'essai quatre fissures ont été observées lors du 5^{ème} cycle avec une force de 14,1kN. Pendant la phase 2, les mêmes fissures se sont agrandies et quatre nouvelles fissures sont apparues. L'écartement entre les fissures sur la face inférieure a une moyenne de 85mm (**Figure 3-17**, page 123).

Figure 3-17 Fissuration finale lors de l'essai de la poutre P3-128.

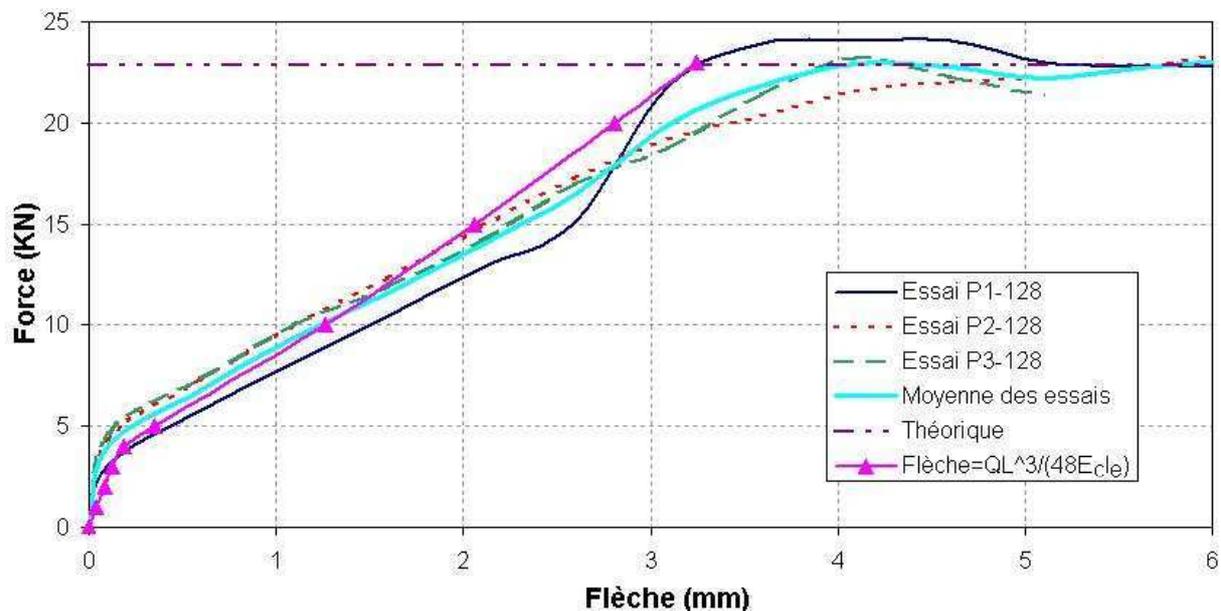
Figure 3-18 Graphiques des éprouvettes avec une longueur de 1280mm et les résistances ultimes estimées.

La résistance ultime moyenne de ce groupe P-128 est 23,63kN. Cette valeur a été correctement estimée par les méthodes : EUROCODE 2, BAEL et l'ACI (moment fléchissant), car la valeur moyenne des résistances réelles est de 3,2% supérieure à la valeur moyenne des celles estimées par le calcul ($Q_{u\ 3points} = 22,88\ kN$).

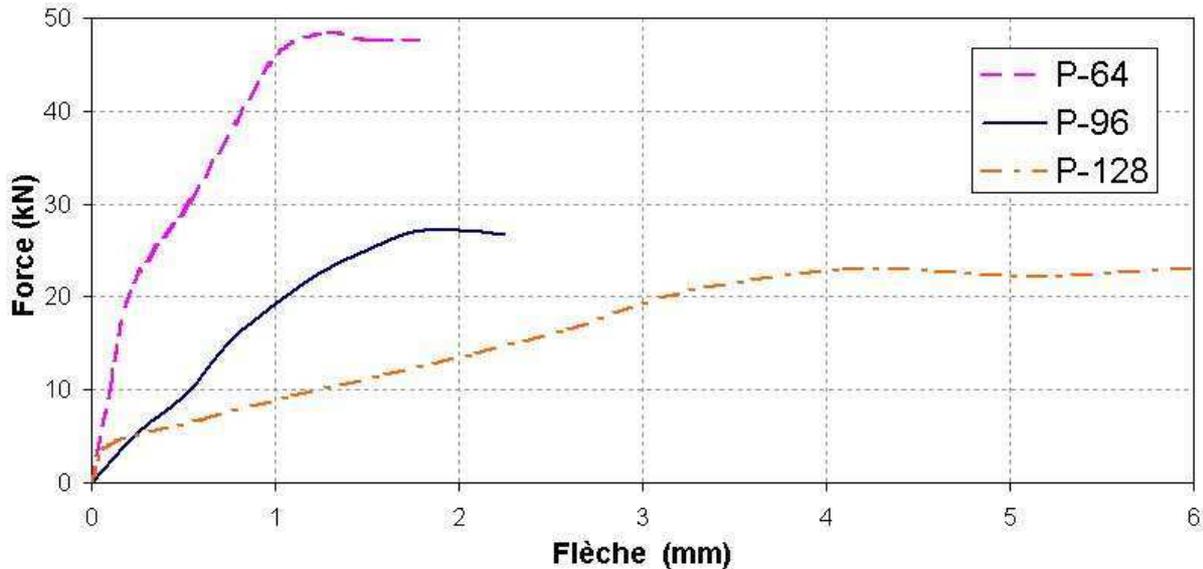
Figure 3-19 Comparaison des résultats des essais des éprouvettes avec 3 longueurs différentes.

Pour analyser l'effet de la longueur des éprouvettes les courbes de la force en fonction de la flèche de l'éprouvette P3-64 et les courbes moyennes des résultats des groupes P-96 et P-128 sont rassemblées à la **Figure 3-19**, page 124.

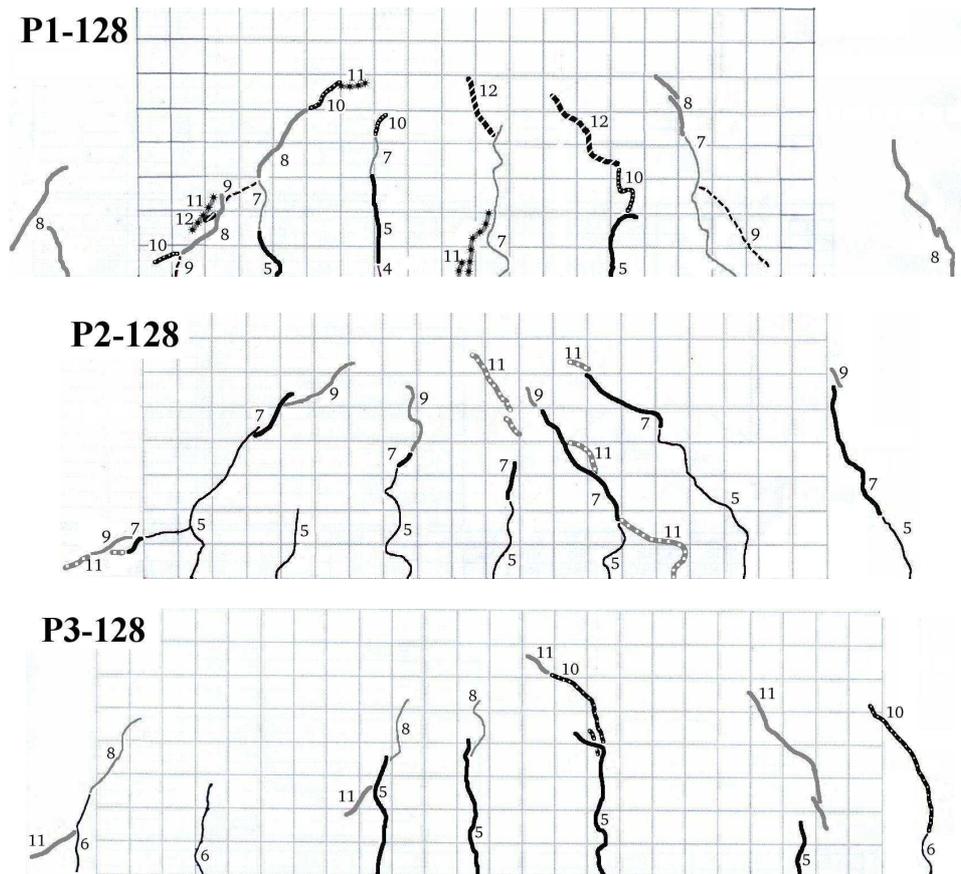
Figure 3-22 Propagation de la fissuration (groupe P-128).

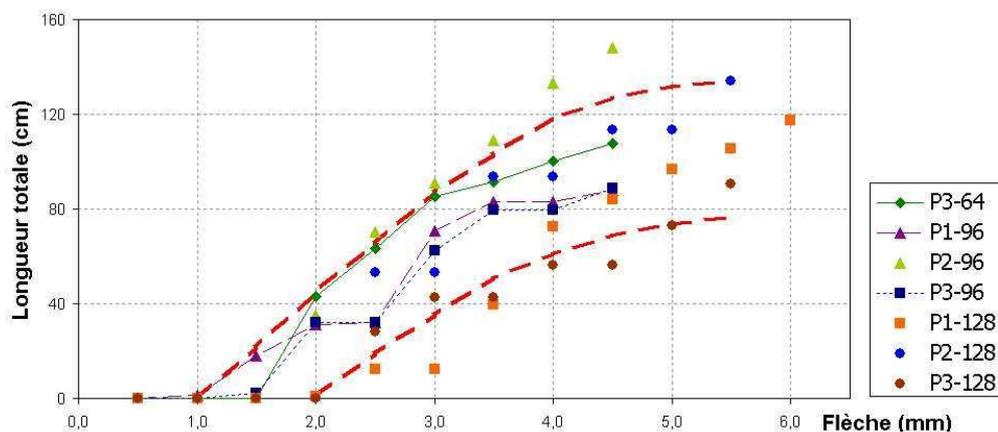
**Figure 3-23** Longueur des fissures en fonction de la flèche totale mesurée.

La **Figure 3-23** montre la relation entre la flèche au centre de la poutre et la longueur cumulée de fissures mesurées. Les courbes en tiret, qui désignent le seuil supérieur ou le seuil inférieur, ont été déterminées à partir de la moyenne de toutes les courbes plus ou moins leur écart type, en analysant chaque cycle de chargement. On a simplifié les courbes tout en préservant au mieux leur allure. Lorsque la flèche est inférieure ou égale à 4mm pour le seuil supérieur et à 3mm pour l'inférieur la pente de la courbe est égale à 40cm/mm. Pour les flèches supérieures la pente tend à diminuer.

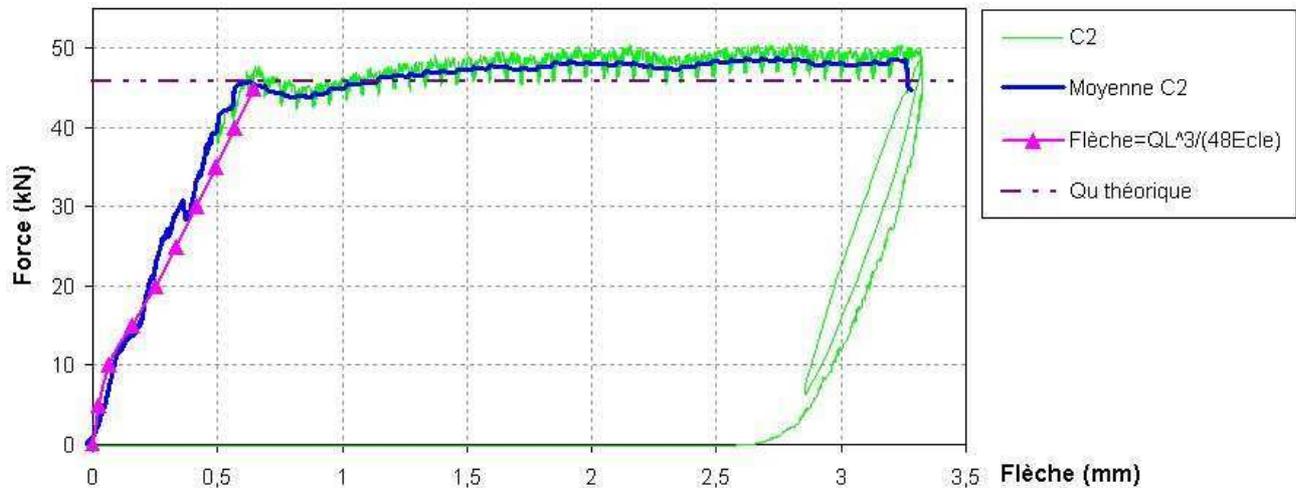
Figure 3-30 Force en fonction de la flèche de l'éprouvette « C2 ».

La **Figure 3-30** (page 131) présente la force en fonction de la flèche, mesurée au centre de la poutre de l'éprouvette C2. Les cinq autres poutres ont présenté des comportements similaires.

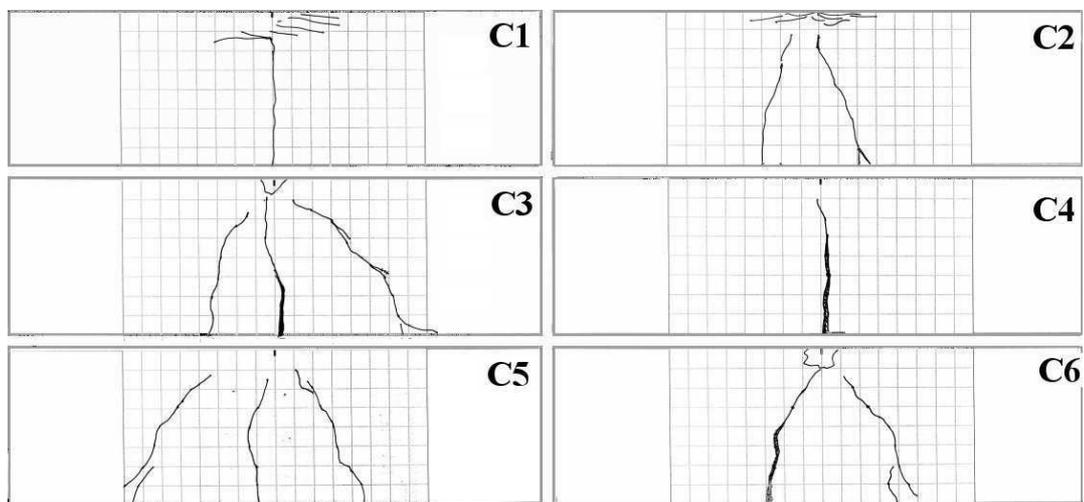
Figure 3-34 Fissuration des éprouvettes testées jusqu'à leurs résistances maximales.

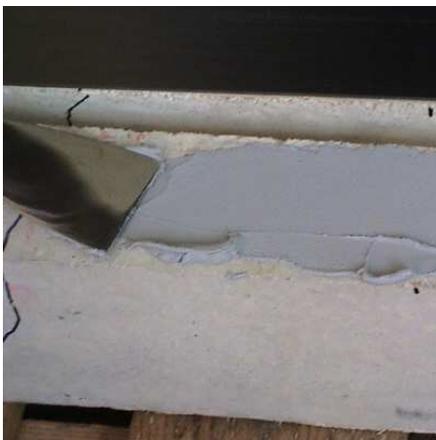
Figure 4-2 Couche de RE appliquée sur la face tendue de l'éprouvette.

Ensuite, la colle est appliquée par double encollage : une couche sur le béton avec une épaisseur d'un millimètre environ et une couche sur la plaque en composite (1 à 2 mm). En outre, il faut positionner et plaquer manuellement la plaque sur le support ; ceci doit se faire en respectant un temps limite d'assemblage indiqué par le fabricant (maximum 50 minutes environ à 22°C). Enfin, il est recommandé de presser fortement à l'aide d'un rouleau maroufleur ; le marouflage soigné doit être poursuivi jusqu'à obtenir un reflux continu sur les bords de la plaque. L'excédent de la colle est enlevé avec une spatule.

Le processus de réparation par le collage de plaque en composite est illustré dans les figures suivantes : **Figure 4-2**, **Figure 4-3** et **Figure 4-4**.

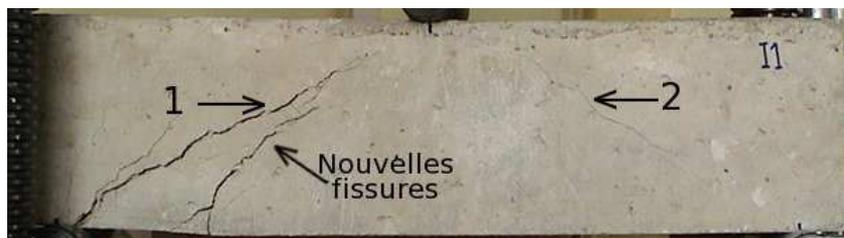
Figure 4-10 Endommagement initial de la poutre « SF1-TC ».

L'endommagement de la poutre SF1-TC a commencé avec deux fissures (**1** et **2**) d'environ 200 μ m de largeur. Ces fissures sont nées sur les appuis inférieurs et se sont propagées vers le point d'application du chargement supérieur avec une inclinaison d'environ 30° ($\tan 2h/L$) par rapport à la face inférieure de la poutre. Parmi ces deux fissures, une seule (fissure **1** de la **Figure 4-10**), s'est élargie et de nouvelles fissures sont apparues du même côté que la fissure oblique critique (FOC : fissure **1**).

Compte tenu du type de fissuration et de la forme de la courbe Force – flèche de la poutre, il est possible d'en déduire que l'endommagement final de la poutre est dû à l'effort tranchant. La fissuration s'est développée d'un seul côté de la poutre. Cette fissuration est due à la concentration élevée des contraintes dans l'interface colle/béton avec comme résultat une forte fissuration du béton (**Figure 4-11**). La flèche réelle de la poutre SF1-TC était de 1,44mm, pour une résistance ultime de 98,78kN.

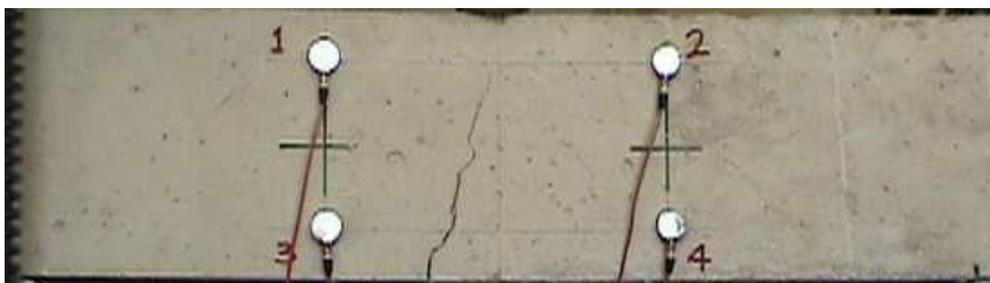
Figure 4-29 1^{er} fissure de l'éprouvette « C9 » (1^{er} cycle de chargement).

Lors du premier cycle de chargement, une seule fissure au milieu de la poutre a été observée (Figure 4-29). Ce mécanisme de fissuration est dû au moment fléchissant.

Cette fissure a été aussi clairement identifiée par les paramètres de l'émission acoustique avant d'être perceptible à l'œil nu. La localisation des événements a pu être réalisée. La Figure 4-30 montre les événements localisés pendant un premier intervalle de temps (de 0 à 50s) du 1^{er} cycle de chargement de l'éprouvette "C9". La plupart des événements se situent dans la zone où la fissure est apparue.

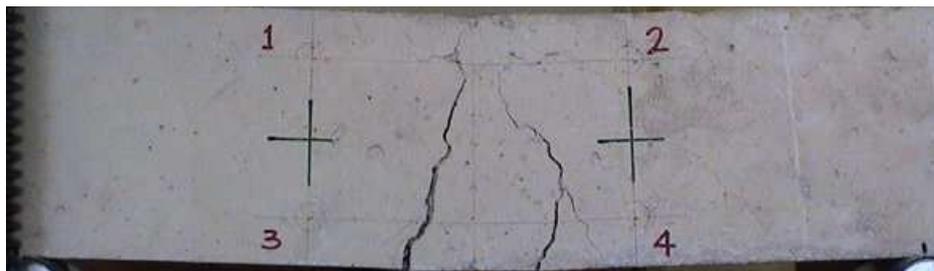
Figure 4-35 État final de l'éprouvette « C9 » (2^{ème} cycle de chargement).

Lors du deuxième cycle de chargement, une nouvelle fissure est apparue et l'ancienne s'est élargie. La Figure 4-35 montre l'état final de l'éprouvette "C9".
