Experimental study of short reinforced concrete beam behavior repaired by two fiber reinforced polymer methods through three points bending test (probabilistic approach)

THÈSE

Tania CROSTON

ETUDE EXPERIMENTALE DU COMPORTEMENT D'UNE POUTRE EN BETON ARME
EN FLEXION 3 POINTS REPAREE PAR MATERIAUX COMPOSITES
(APPROCHE PROBABILISTE)

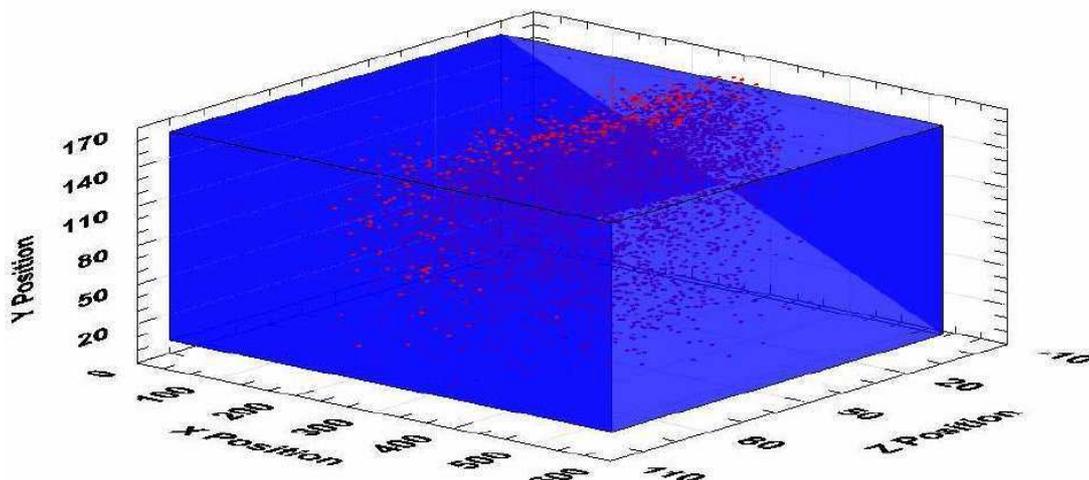
Figure 4-40 Localisation en 3D des événements sur la poutre C9.

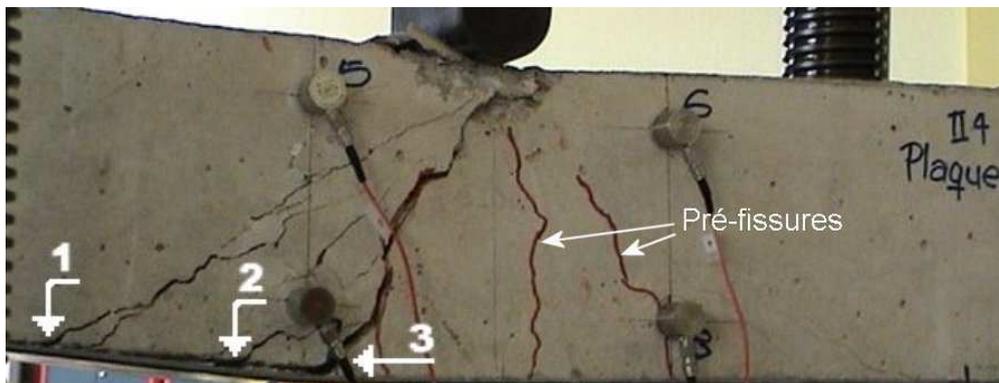
Figure 4-42 Etat final de l'éprouvette « 1NF4-PC » (face arrière).

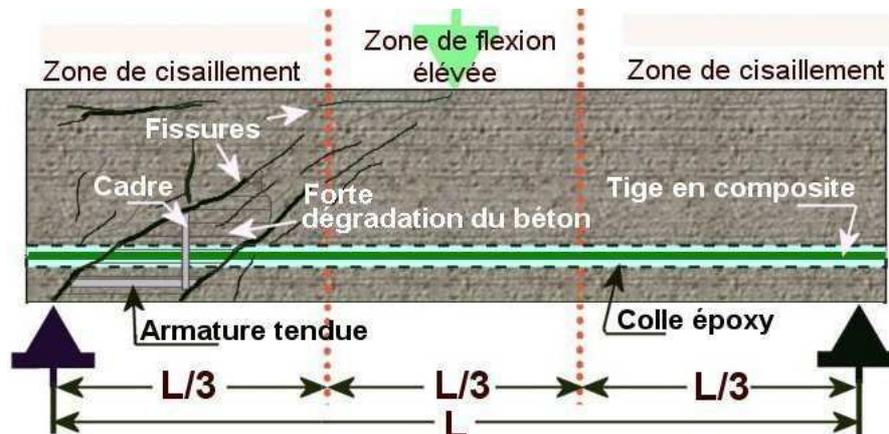
Figure 4-49 Schéma de rupture d'une poutre courte renforcée par l'insertion d'une tige en composite.

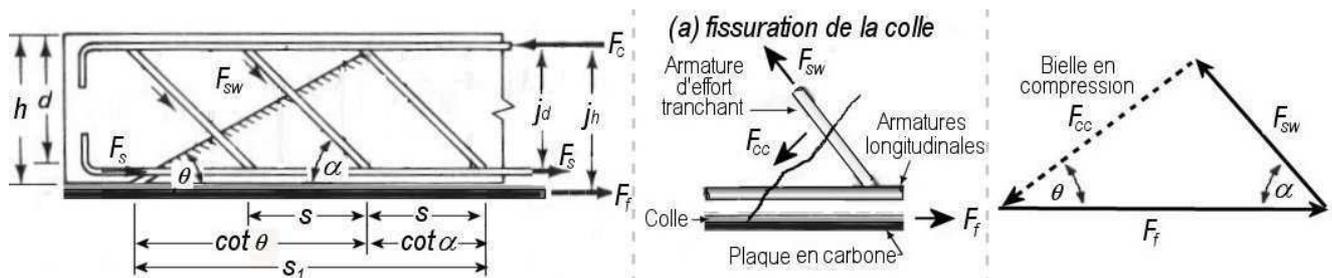
Figure 4-51 Mécanisme de rupture due à la contrainte principale oblique renforcée par la plaque en composite collée sur la face tendue de la poutre en béton armé : analogie de l'armature en 2D.

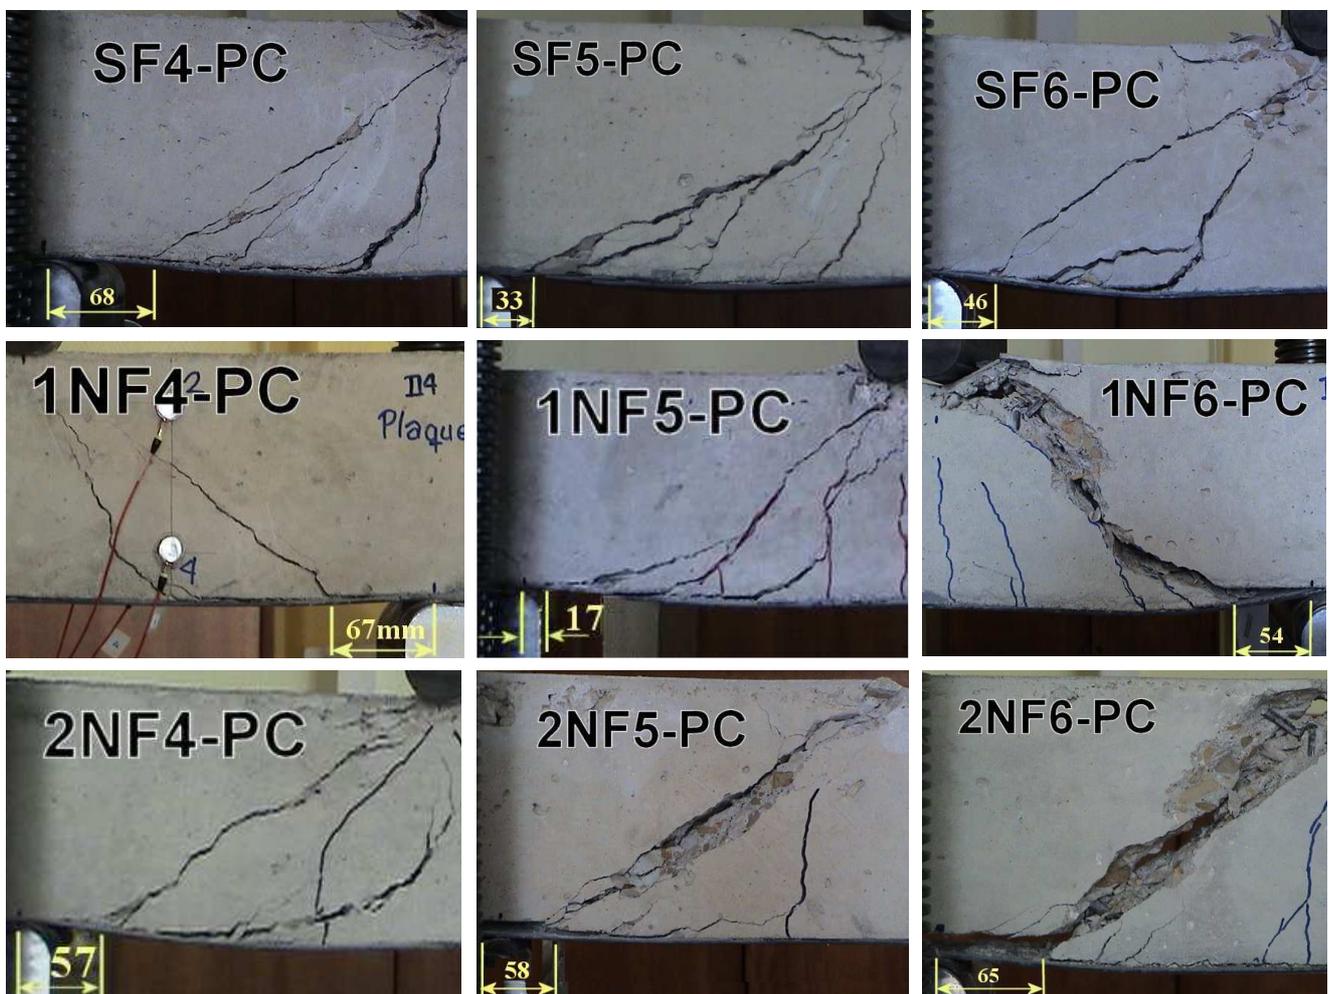
Figure 4-52 Distance décollée initialement (L_E) et mesurée après l'essai sur les échantillons renforcés par le collage d'une plaque en carbone. Les dimensions sont exprimées en mm.

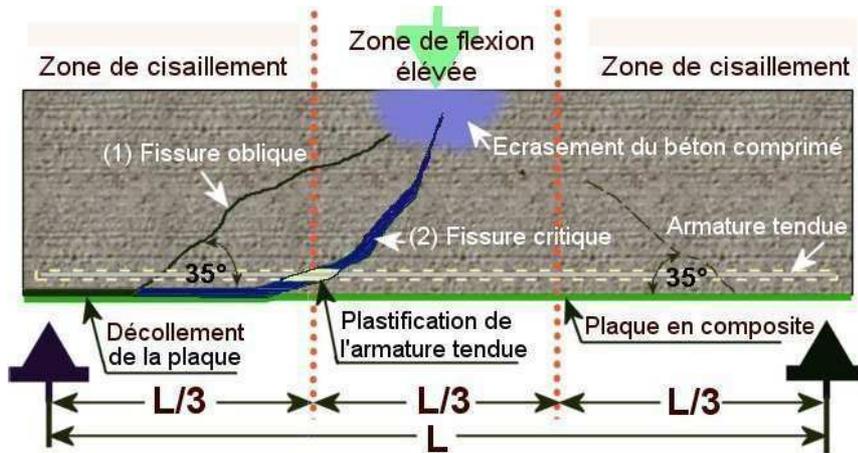
Figure 4-54 Schéma de rupture d'une poutre courte renforcée par le collage d'une plaque en carbone par la plastification de l'armature tendue.

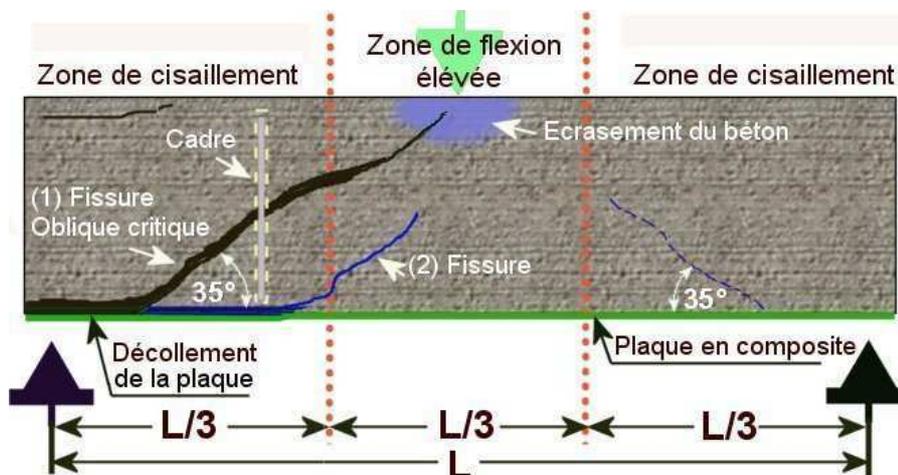
Figure 4-55 Schéma de la rupture d'une poutre courte renforcée par le collage d'une plaque en carbone par l'évolution de la fissure oblique critique.

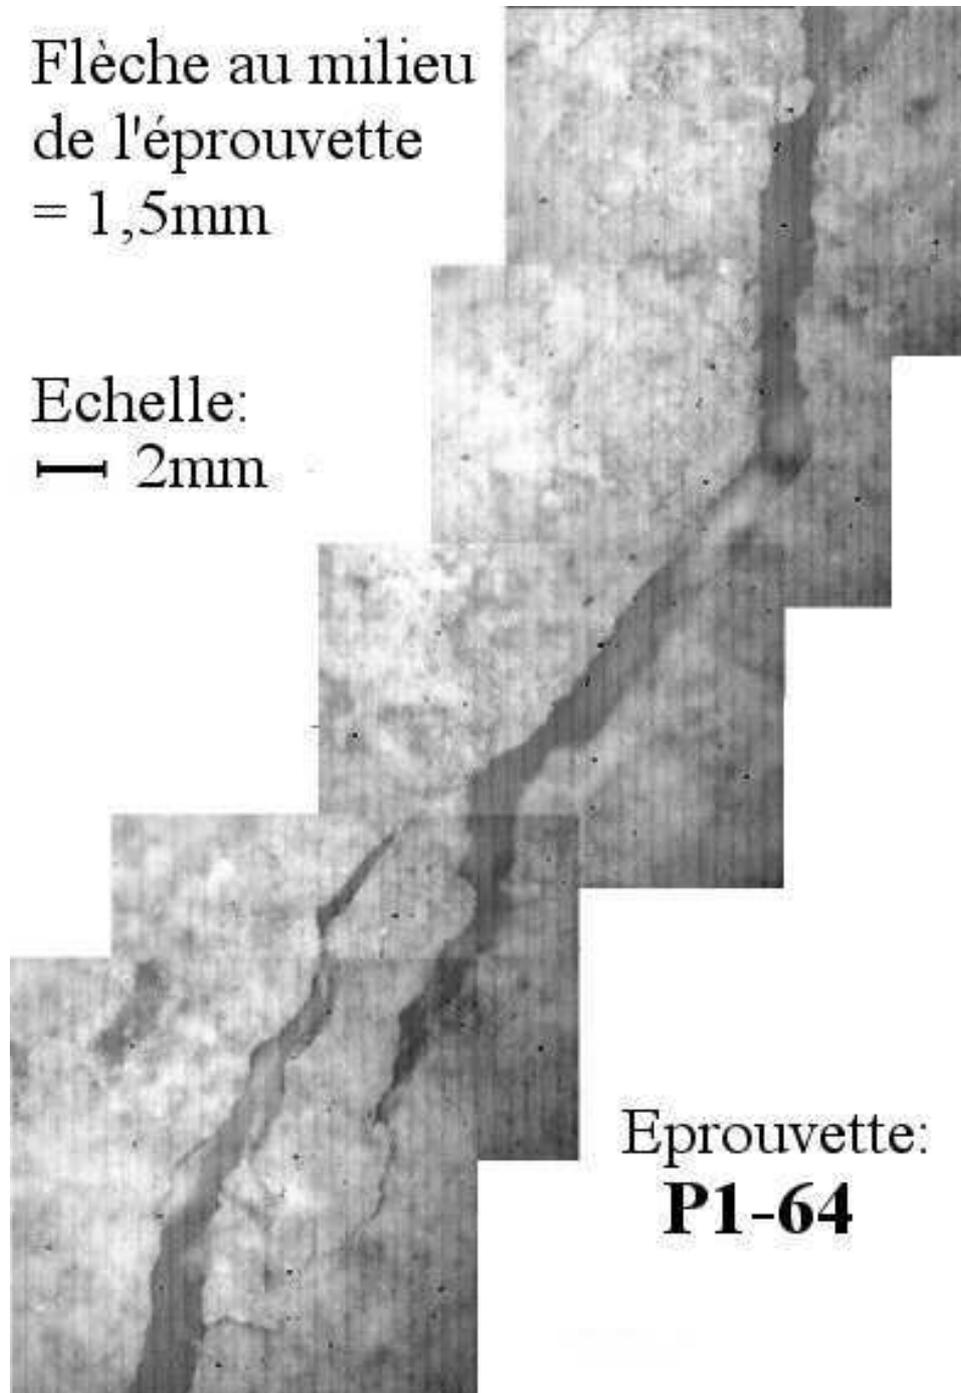
Figure B-2 Photographie d'une fissure captée par la caméra rapide adaptée au microscope à longue distance, lors de l'essai préliminaire de la poutre courte P1-64.

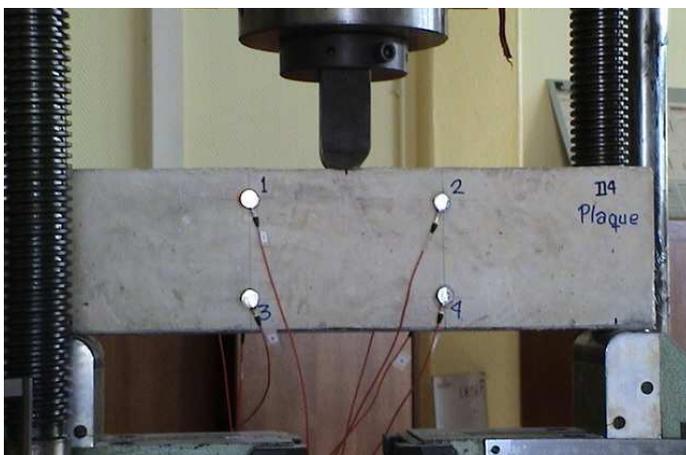
Figure C-15 Etat initial de l'éprouvette.

La poutre courte « 1NF4-PC » en BA a une pré-fissuration faible avec une ouverture moyenne de fissures de 0,3 mm et renforcée par le collage d'une plaque en carbone sur la face tendue. Les photographies suivantes montrent l'évolution de l'endommagement de l'éprouvette, lors de l'essai de flexion 3 points.

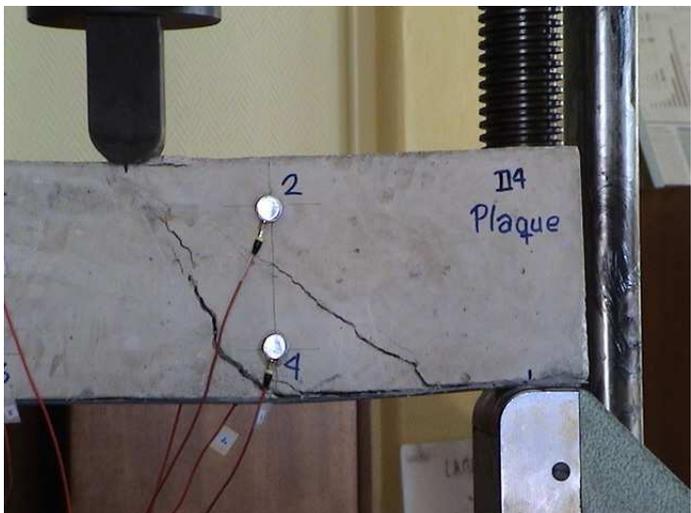
Figure C-25 Plastification de l'armature tendue qui traverse la 2^{ème} fissure qui se trouve dans la zone de flexion élevée. La 1^{ère} fissure la plus près de l'appui droit n'évolue plus.
