Étude du comportement mécanique et tribologique des aciers austénitiques au manganèse : application aux cœurs de voies ferroviaires

T H È S E

**ETUDE DU COMPORTEMENT MÉCANIQUE ET TRIBOLOGIQUE
DES ACIERS AUSTENITIQUES AU MANGANÈSE : APPLICATION
AUX COEURS DE VOIES FERROVIAIRES**

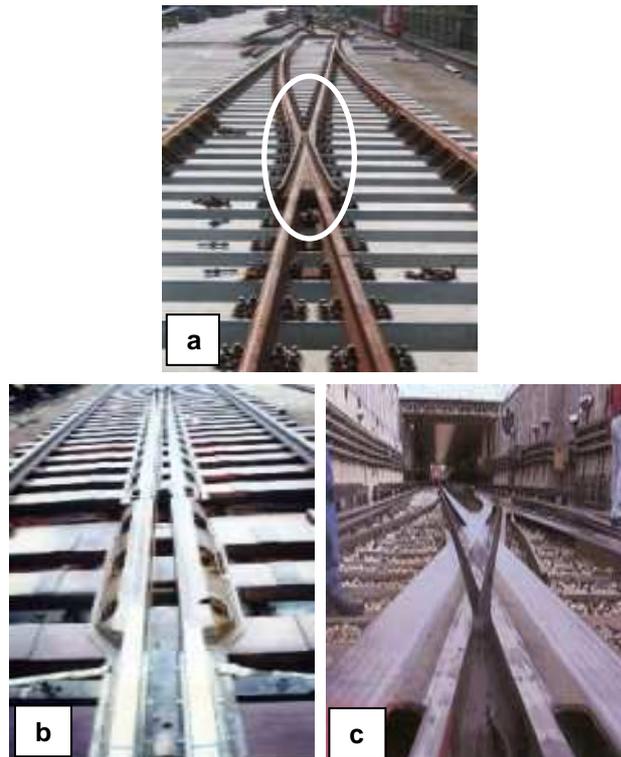
Figure 1.1 : Exemples de cœurs de voie. a. Cœurs conventionnels à pointe fixe : des cœurs de croisement pour trains, RER..., b. Berceaux à pointe mobile : des cœurs de croisement pour les réseaux à grande vitesse (TGV, Eurostar) et c. Pistes : des cœurs de croisement pour les réseaux de métro combinant pneu et roue en acier[1]

Les cœurs de voie (figure 1.1) sont des pièces moulées monobloc de grandes masse (1 à 3 t) et dimensions (3 à 12 m) (tableau 1.1), en acier austénitique au manganèse de nuance Hadfield. Ils constituent la partie centrale des aiguillages ferroviaires (figure 1.2). Ce sont parmi les pièces les plus sollicitées du réseau ferroviaire. La figure suivante présente quelques exemples de cœurs de voie réalisés par Outreau Technologie (OT), pour les réseaux ferroviaires interurbains ou citadins (métro, RER).

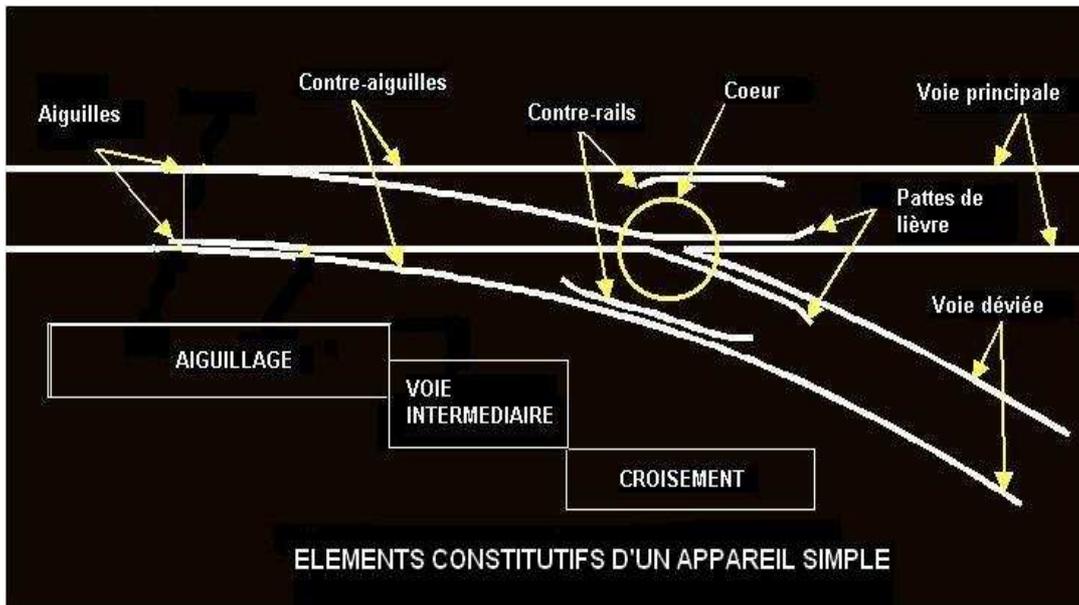
Figure 1.2 : les éléments constitutifs d'un appareil d'aiguillage simple [1]

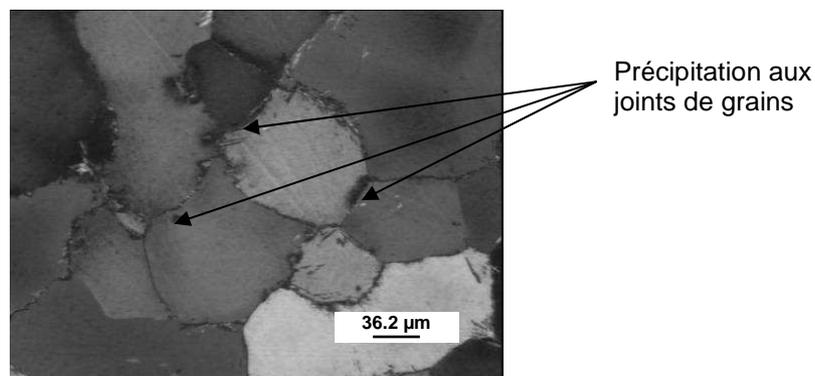
Figure 1.6 : Observation de la microstructure avant TTH (microscopie optique après attaque Nital).

C'est une structure dendritique constituée d'austénite, avec des grains qui ont une taille de l'ordre de 100 μm , de carbures complexes de fer et de manganèse et d'autres produits de décomposition de l'austénite qui confèrent à l'acier une grande fragilité. Ces autres constituants forment un réseau aux joints de grains de l'austénite à cause de la ségrégation lors de la solidification et du refroidissement peu rapide dans le moule.

L'observation de la microstructure de l'acier des cœurs de voie est effectuée sur des ronds de 10 mm de diamètre, prélevés dans les barreaux provenant de la même coulée que le cœur de voie industriel (barreaux témoins), et ont subi différents types de traitement thermique. La structure de l'acier Hadfield, à l'état brut de coulée, est révélée par un polissage mécanique [Annexe 1] et une attaque au Nital (à 4%) (figure 1.6).

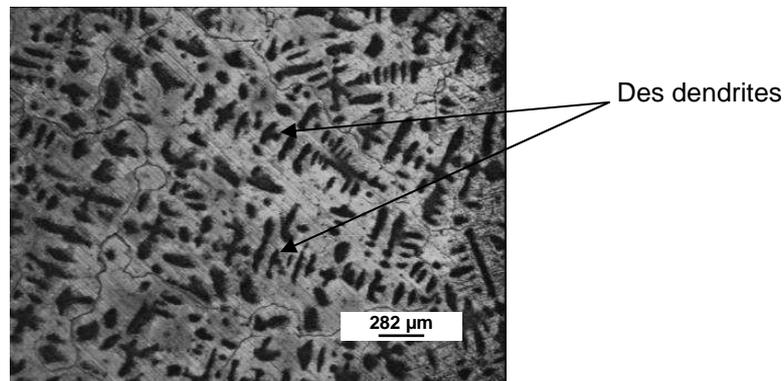
Figure 1.8 : Structure de la nuance après TTH révélée par polissage électrolytique,

Nous avons pratiqué une attaque électrolytique pour compléter notre examen microstructural. Le manque d'information sur le type de bain de polissage électrolytique utilisé pour ce type de matériau nous a poussés à tester plusieurs bains d'attaque [Annexe 1]. Les meilleurs résultats (figure 1.8) ont été obtenus avec une attaque dans un bain composé de 95 mL d'éthanol et 5 mL d'acide nitrique refroidi à 10°C pendant 30 s sous une tension de 11 Volts. L'attaque révèle les vestiges de la structure dendritique et les joints de grains.

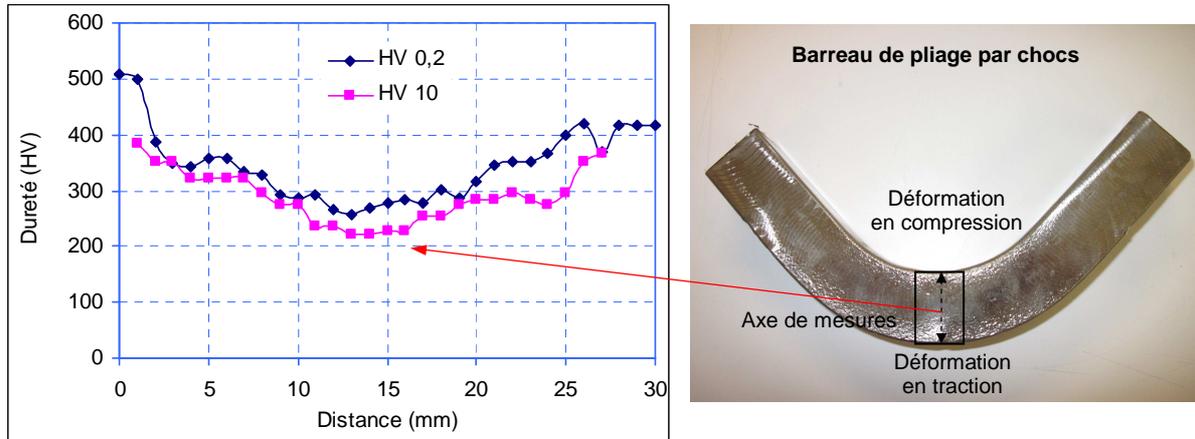
Figure 1.11 : Durecissement dans la zone déformée après 6 chocs

faible charge d'indentation sont plus élevées que celles mesurées sous une forte charge (effet de taille d'empreinte déjà relevé sur cet alliage par Collette et al. [5]).

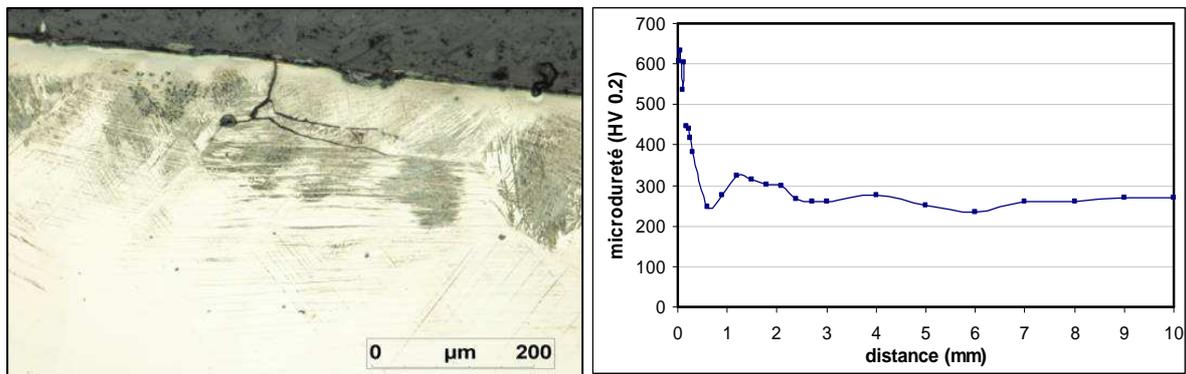
Figure 1.15 : Observation de la microstructure et filiation de microdureté d'un cœur de voie rebuté avant mise en service (microscopie optique).

Suite au traitement d'hypertrempe et aux opérations de redressage, les cœurs de voie sont usinés afin de leur donner leur forme finale. L'observation et la mesure de la microdureté en coupe transversale d'un échantillon de cœur neuf montrent que lorsqu'il est correctement réalisé l'usinage n'affecte guère la microstructure (quelques bandes de déformation sont visibles), et provoque une augmentation de la dureté limitée à environ 350 HV (profondeur affectée de 1 mm).

Toutefois, lorsque le meulage n'est pas suffisant pour enlever la totalité de la couche décarburée, l'écaillage dû au passage des outils de coupe dans la zone décarburée provoque la formation de martensite qui peut engendrer des fissures (d'abord intergranulaires, puis se propageant parallèlement à la surface en mode transgranulaire). Dans le cas qui est présenté sur la figure 1.15, la teneur en carbone à 0,1 mm sous la surface usinée est de 0,9%, et elle n'atteint la valeur nominale qu'à 1 mm environ sous la surface usinée. La dureté superficielle est alors beaucoup plus élevée (de l'ordre de 650 HV). Ce type de défaut est susceptible de provoquer des avaries rapides lors de la mise en service. D'où la nécessité de contrôler par ressage la qualité de l'usinage de la table de roulement.

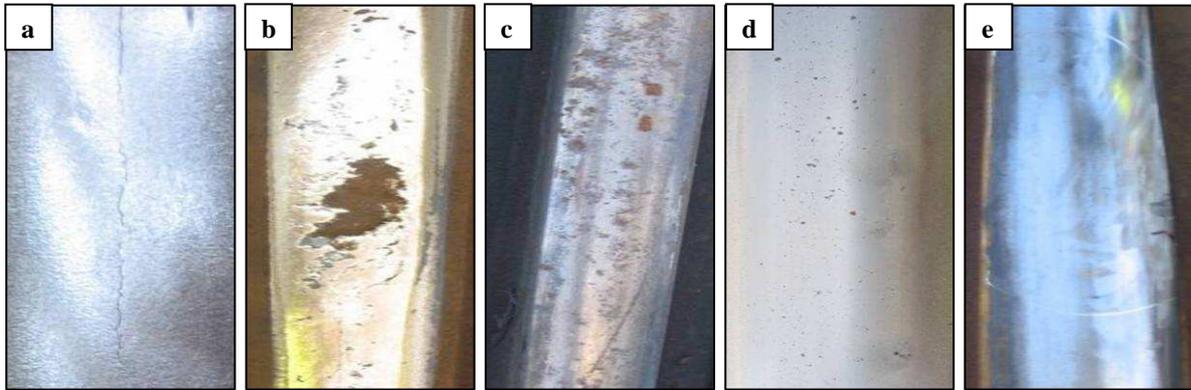
*Figure 1.16 : Les différents endommagements rencontrés sur des cœurs de voie en service
(Photos Anne Mouftiez, octobre 2007).*

- a. fissure longitudinale qui s'est propagée tout au long de la surface.*
- b. usure et déformation très importantes dans la zone la plus sollicitée (sens d'attaque de la voie en pointe).*
- c. phénomène d'écaillage et fissuration en dessous de la surface. Décollement de particules de matière en surface formant des écailles dues à une usure par fatigue.*
- d. crapaud dû le plus souvent à des inclusions sous-cutanées (soit de fonderie, soit résultant de piqûres).*
- e. phénomène d'affaissement de la table de roulement dû à une déformation plastique de la matière très importante (souvent favorisé par un manque de compacité de la pièce de fonderie).*

Les principales formes des modifications et endommagements subis par les cœurs de voie en service sont illustrées par les figures 1.16.a à 1.16.e.

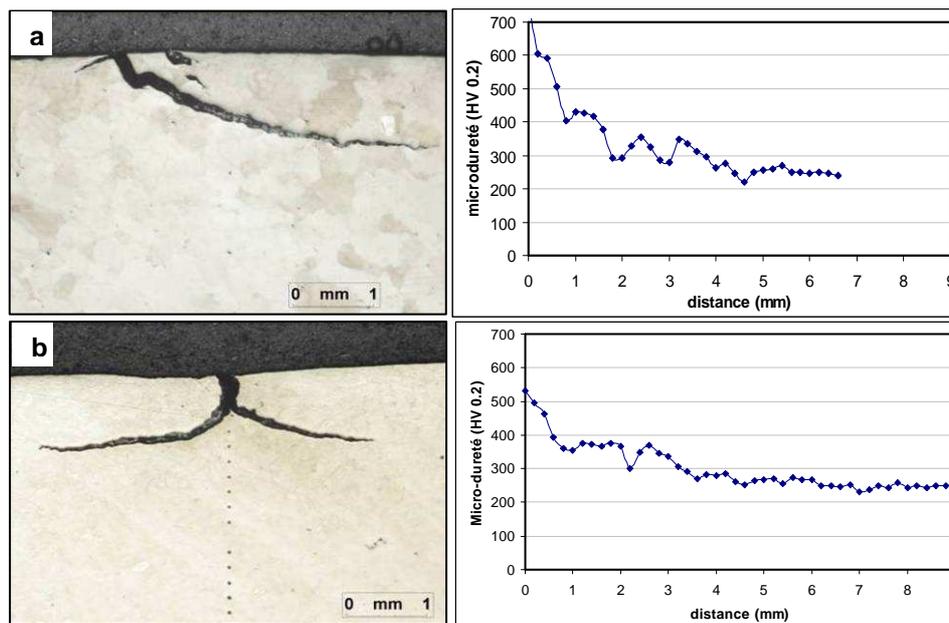
- Le premier échantillon (figure 1.17.a) présente une fissure qui se propage à partir de la surface en suivant les joints de grains (rupture intergranulaire). A 0,6 mm de la surface, cette fissure passe à travers les grains (rupture transgranulaire). La microdureté atteint une valeur dans la zone de propagation de la fissure environ trois fois supérieure à la dureté à cœur. En dessous de cette zone, la dureté diminue, et rejoint la valeur initiale à plus de 4 mm de profondeur. Ceci montre l'importance de l'épaisseur de la couche écrouie sous l'effet du passage des trains.

- Sur le deuxième échantillon (figure 1.17.b), on observe une fissure qui démarre de la surface et bifurque dans les deux sens. Cette déviation pourrait être expliquée par le type de rupture : il semble que la fissure commence à partir de la surface et suit les joints de grains. La dureté en surface est comparable à celle mesurée sur le premier échantillon. La différence du mode de propagation de fissure pourrait être due à plusieurs facteurs comme l'emplacement de l'échantillon prélevé dans le cœur de voie, le niveau de sollicitation...

Figure 1.17 : Observation de la microstructure et de la filiation de microdureté des échantillons d'un cœur de voie endommagée. a. Echantillon 1, b. Echantillon 2.

La figure 1.17 présente la microstructure et le durcissement en coupe des échantillons qui ont été prélevés sur une pièce remplacée suite à l'apparition d'une fissure longitudinale le long de la zone de roulement (figure 1.16.a). Cette figure montre que :

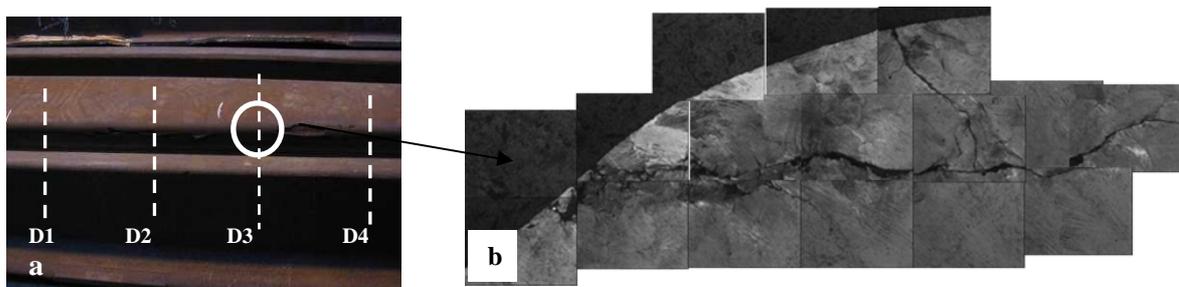
Figure 1.18: Observation d'un cœur de voie présentant de l'écaillage. a. zone endommagée et b. observation en microscopie optique d'un échantillon en coupe transversale.

L'examen d'un cœur de voie utilisé par Eurotunnel a été effectué. Ce cœur (figure 1.18.a), qui présente une perte de matière sous la forme d'un écaillage important en bordure de la table de roulement, n'a pas été rechargé, mais il a été remplacé après 2 ans de service. Des échantillons ont été découpés dans le sens transversal de la zone fissurée (figure 18.b).

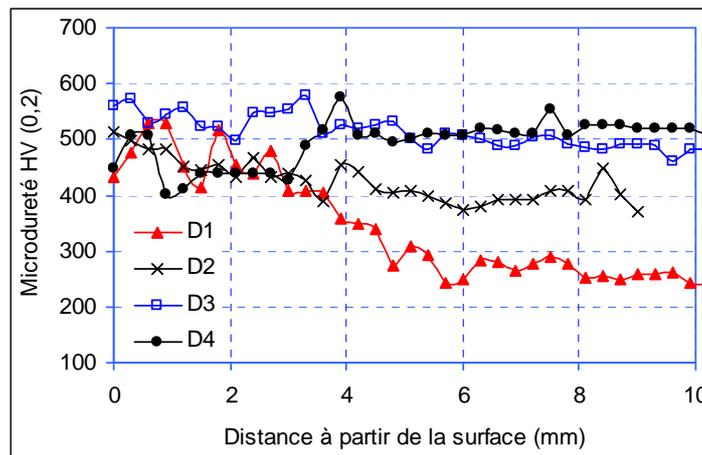
Figure 1.19: évolution de la microdureté en profondeur sur des échantillons des cœurs de voie de la figure 1.18.

La figure 1.19 présente l'évolution de la microdureté à partir de la surface de roulement, en coupe transversale des échantillons prélevée selon la configuration présentée par la figure 18.a. Les valeurs de microdureté mesurées à 20 mm du bord de l'échantillon (loin de la zone fissurée) varient entre 400 et 600 HV (2 à 3 fois la dureté du matériau après le TTH). Ceci montre que les contraintes appliquées en service affectent une très grande épaisseur de la pièce.

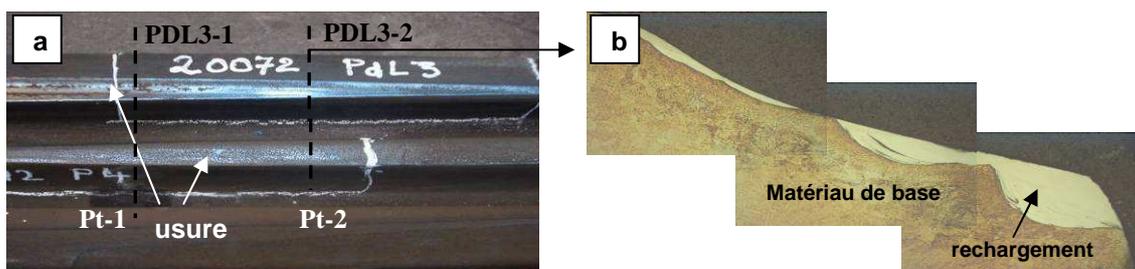
Figure 1.21 : Observation d'un cœur de voie présentant de l'usure en surface. a. zone endommagée et b. observation en microscopie optique d'un échantillon en coupe transversale.

L'endommagement d'un cœur de voie fortement rechargé (rechargement à 13%Mn-1%C), utilisé par la SNCF, a été étudié. Ce cœur a été remplacé après 10 ans de fonctionnement à cause de l'usure importante dans la zone de transfert et en particulier en patte de lièvre (figure 1.21.a). La coupe transversale d'un échantillon de la patte de lièvre présenté par la figure 1.21.b, montre la couche de rechargement déposée au-dessus du métal de base.

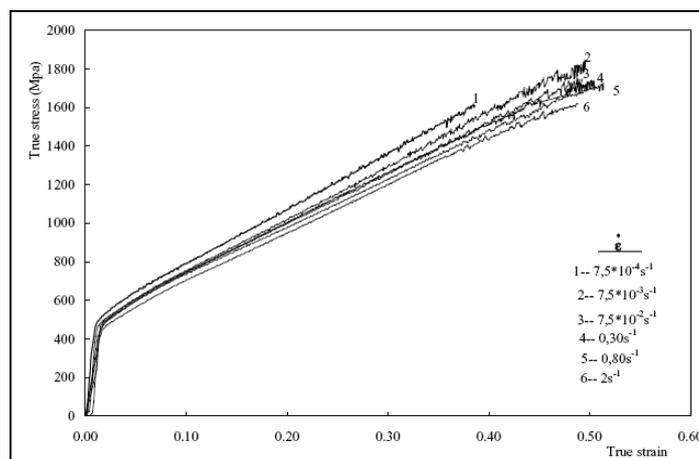
Figure 2.3 : Effet de la vitesse de déformation, entre 10^{-4} et 2 s^{-1} , sur la courbe contrainte-déformation à 20°C d'un acier Hadfield corroyé [12].

Lors d'un essai de traction (figure 2.3), la phase d'allongement uniforme de cet acier est très étendue, et la contrainte de rupture n'est atteinte qu'après un allongement considérable et sans striction apparente. La valeur élevée de l'allongement uniforme au cours d'un essai de traction est due à la forte capacité d'écrouissage des Fe-Mn : au-delà de la limite élastique, la contrainte est une fonction linéaire de la déformation, dont la pente $d\sigma/d\varepsilon$ est constante et élevée $\sim 2,7 \text{ GPa}$, (figure 2.3). Ce comportement est très différent de celui de la majorité des alliages métalliques dont le taux de consolidation $d\sigma/d\varepsilon$ décroît fortement quand la déformation croît. Contrairement aux aciers très durs et aux aciers mi-durs, l'acier Hadfield constitue un cas intermédiaire où la montée de la courbe de traction n'atteint la contrainte de rupture qu'après un allongement considérable ; il cumule ainsi les conditions optimales d'une déformabilité élevée associé à un fort durcissement [5]. Cette forte capacité de consolidation explique notamment leur bonne emboutissabilité [4], ainsi que leur bonne résistance aux chocs répétés et à l'usure.

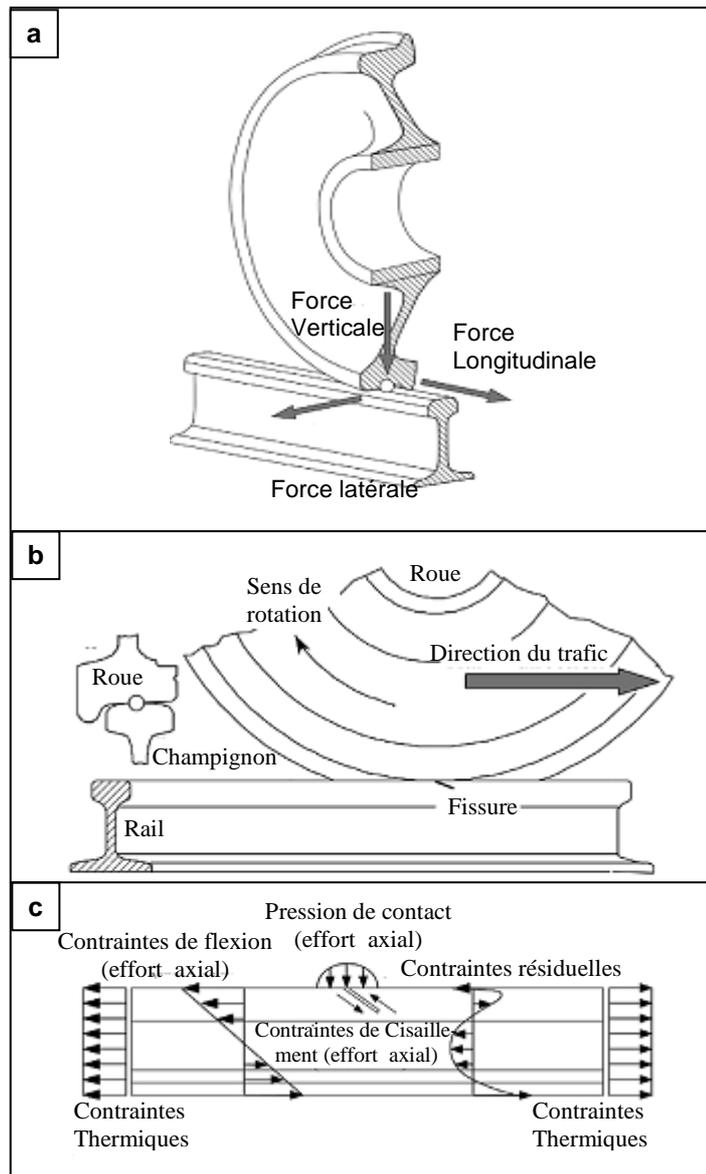
Figure 2.4 : Contact roue/rail : a. forces appliquées, b. configuration de contact et c. Distribution de la pression de contact et des contraintes longitudinale dans le rail. [35].

Plusieurs études du contact roue rail ont été réalisées [36-39]. Selon ces travaux, la pression de contact roue/rail est égale à 1000 MPa dans le cas où la roue est neuve. En revanche, si la roue est usée, la pression de contact diminue et varie entre 500 et 700 MPa. Kapoor et al. [36] ont étudié l'effet de la rugosité de surface sur la déformation plastique des rails. Ils ont montré par des essais expérimentaux et par calcul de la pression de contact (contact disque/disque) que plus la surface est rugueuse, plus la pression de contact est élevée, et par suite la déformation plastique importante. Il faut noter que la surface de contact roue/rail est une ellipse, tandis que celle créée par le contact disque/disque est une ligne. Xiaoyu et al [38] ont modélisé le contact roue/rail, pour déterminer les effets de la vitesse du train et de son poids sur l'usure des rails. Ils ont montré les différences entre le contact de Hertz et la modélisation statique et dynamique du contact. En effet, plus la vitesse et le chargement sont importants, plus les résultats (pression de contact) divergent (surestimation) de ceux déterminés par la théorie de Hertz.

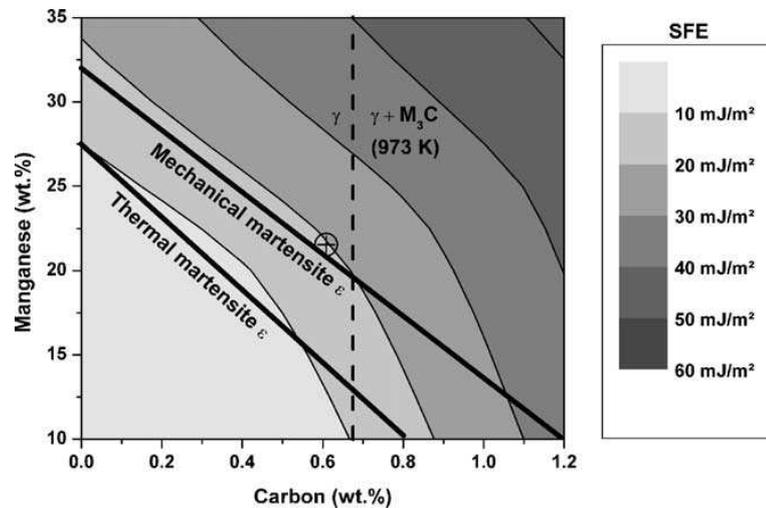
Figure 2.6 : Isovaleurs de l'énergie de faute d'empilement du système Fe-Mn-C [77]

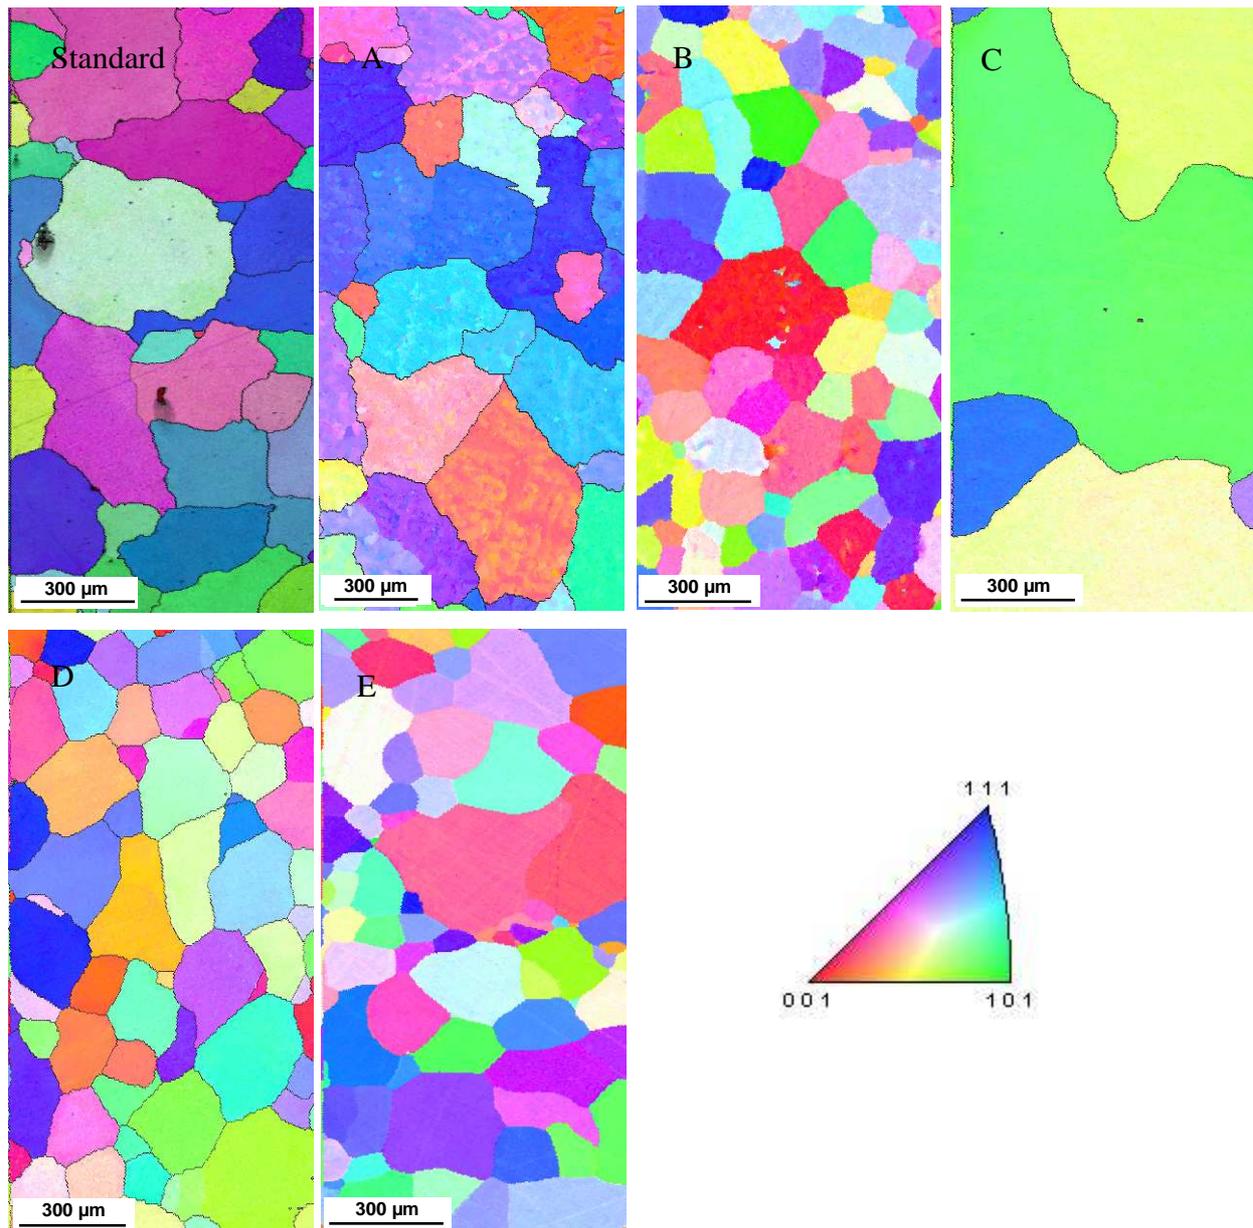
Figure 3.3 : Microstructure par analyse EBSD et légende des couleurs des orientations cristallographique.

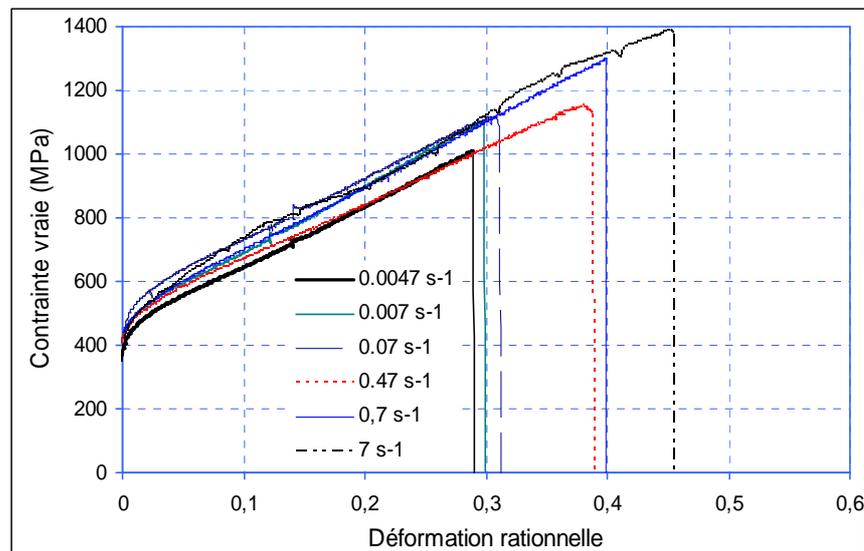
Figure 3.11 : Courbes rationnelles de traction du GX120Mn13 pour différentes vitesses de déformation

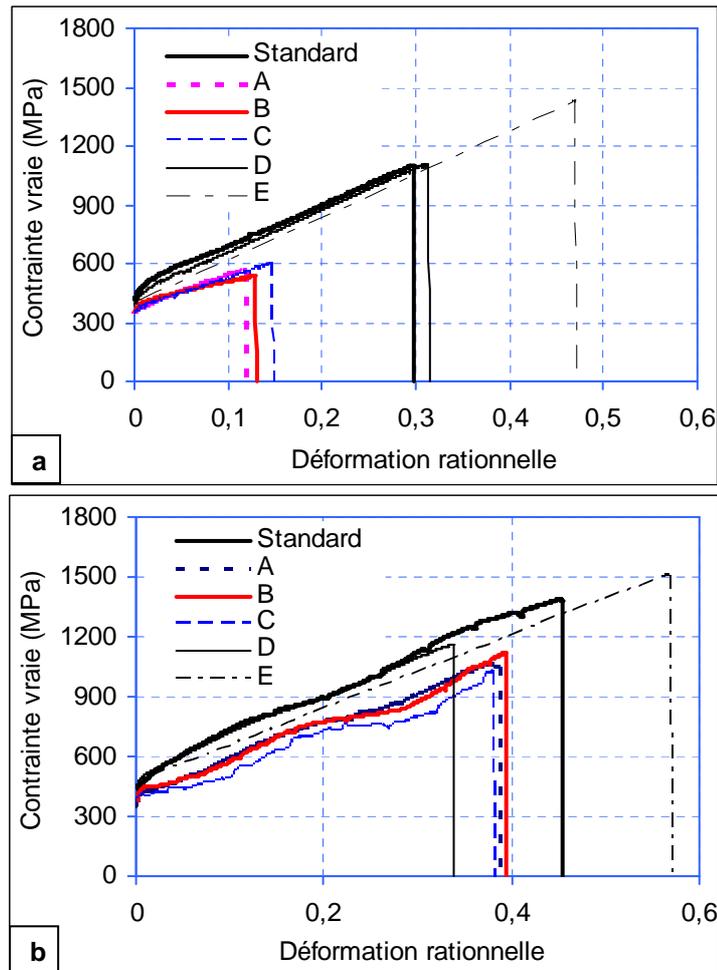
Figure 3.12 : Courbes rationnelles de traction pour les différentes nuances : a. à faible vitesse de déformation et b. à grande vitesse de déformation

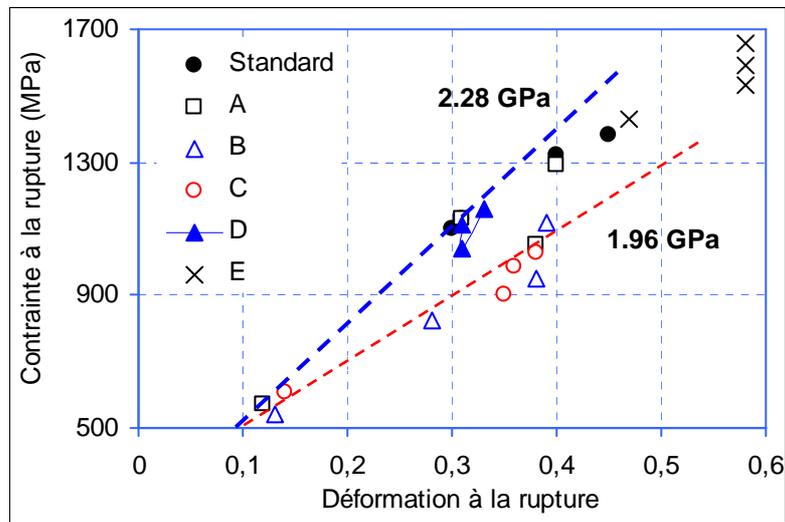
Figure 3.14 : Déformations et contraintes à la rupture des diverses nuances aux diverses vitesses de déformation

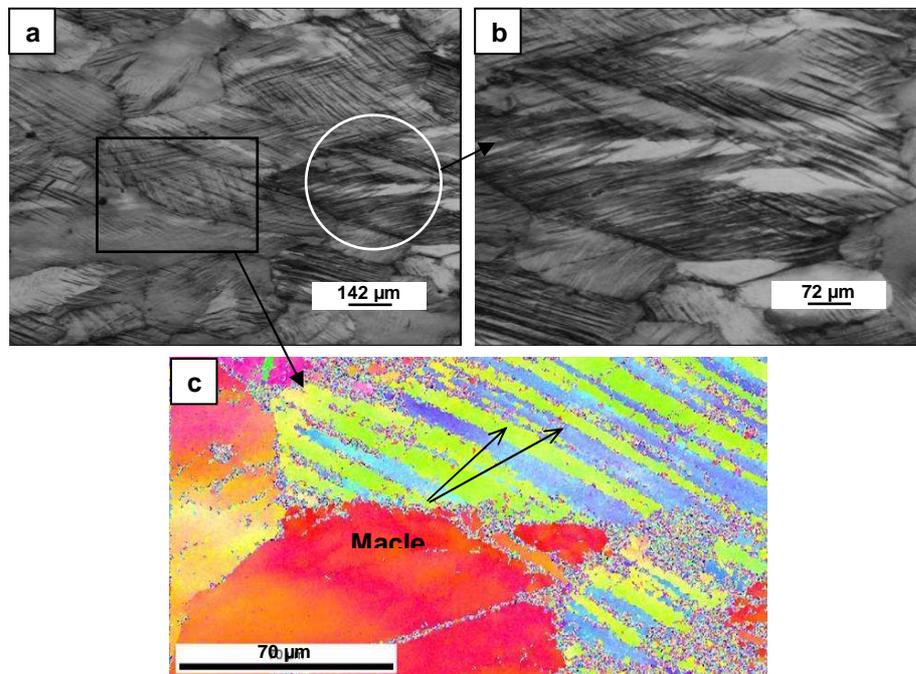
Figure 3.24 : Microstructure en coupe longitudinale de l'éprouvette de traction : a, b. microscopie optique et c. analyse EBSD.

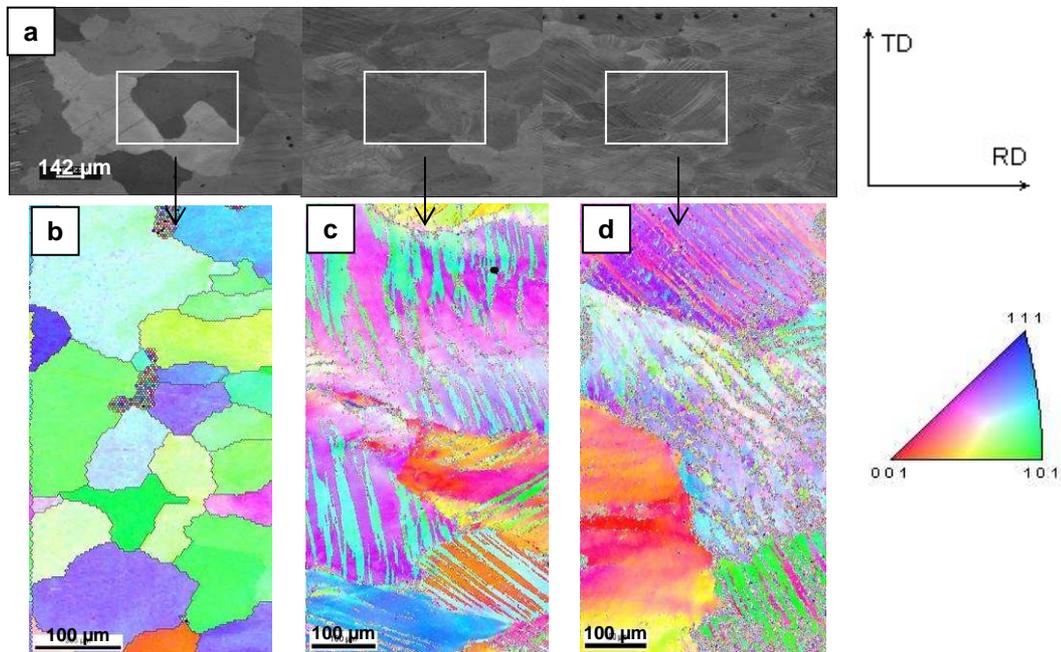
Figure 3.25 : Evolution de la microstructure en coupe longitudinale de l'éprouvette de traction à 7 s^{-1} .
a. microscopie optique, b. analyse EBSD de la tête, c. analyse EBSD à 5.5 mm de la rupture et d. analyse EBSD à 1.5 mm de la rupture

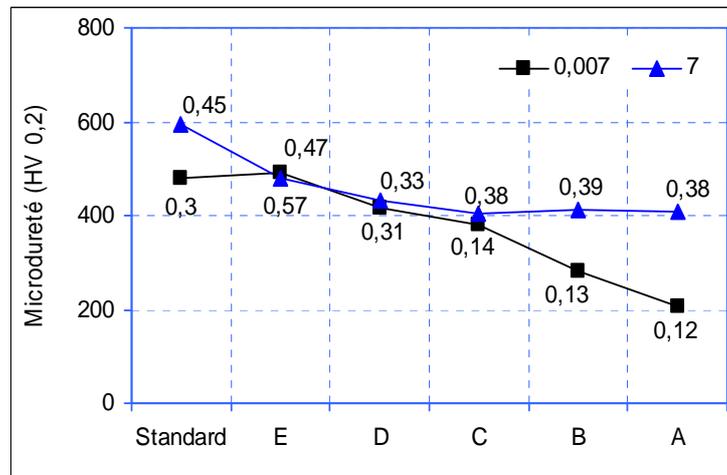
Figure 3.30 : Durcissement à faible et à grande vitesse de déformation en traction (HV0.2). (Les valeurs indiquées à côté des points correspondent à l'allongement à rupture).

moyenne est de 460 HV sur la nuance standard, puisque la déformation à la rupture est plus élevée.

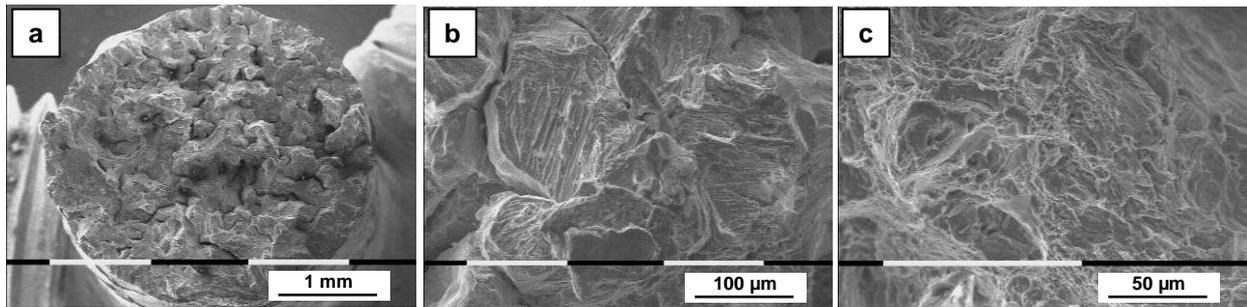
Figure 3.38: Observation à différentes échelles des faciès de rupture du X120Mn12 au MEB. a. 0.007 s^{-1}

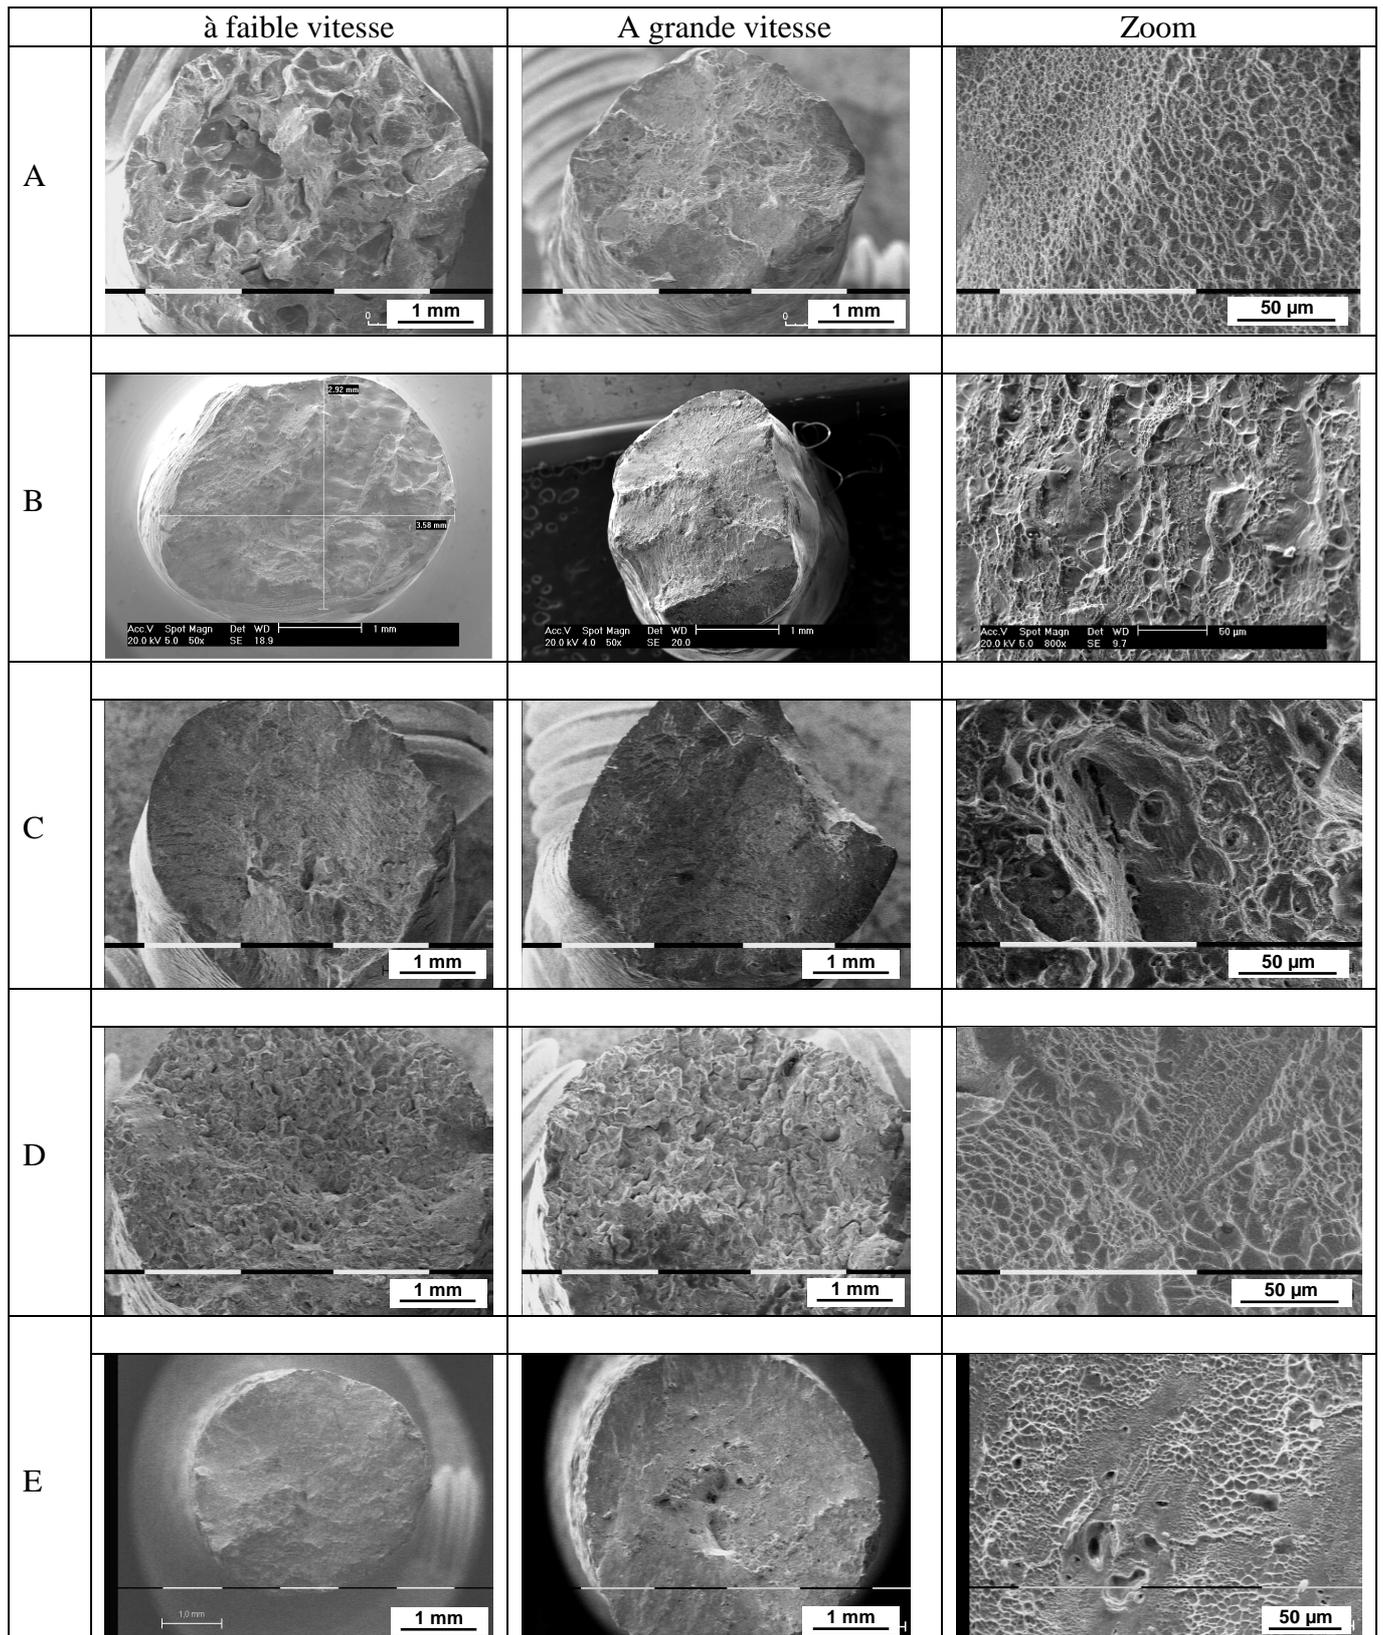
Figure 3.41 : Observation de faciès de rupture des différentes nuances.

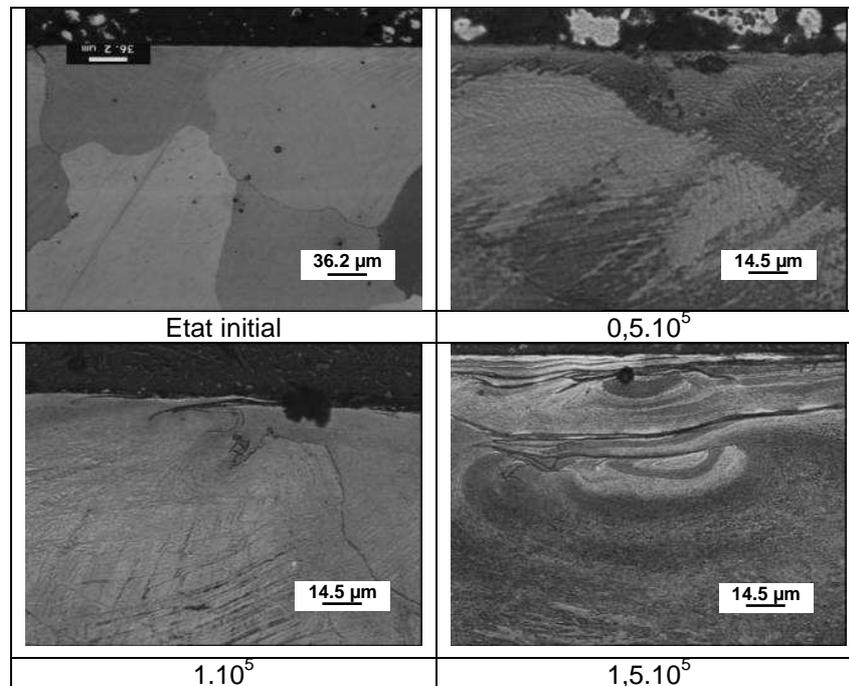
Figure 4.12 : Evolution de la microstructure avec le nombre de cycles de roulement ($F=700 \text{ N}$; $V= 275 \text{ tr/min}$).

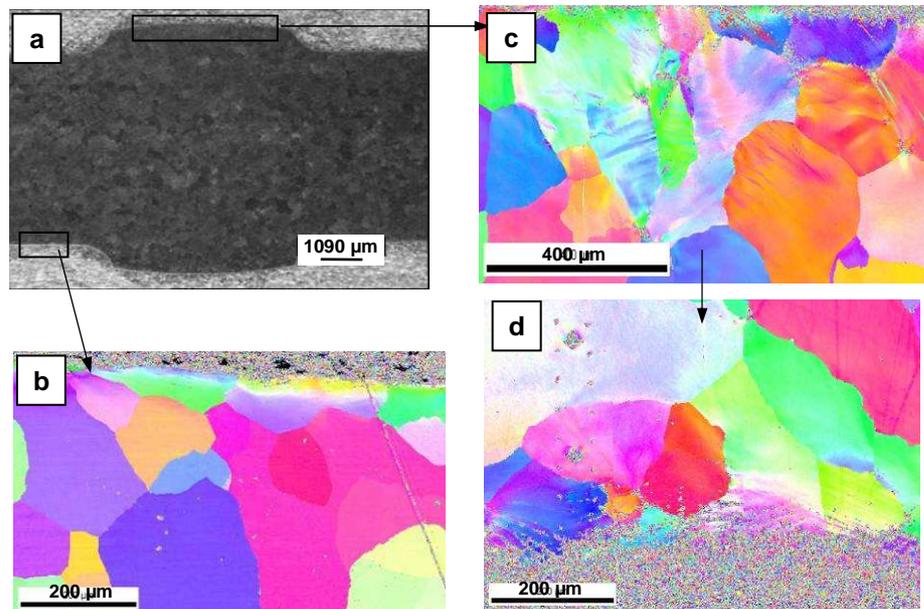
Figure 4.14 : Analyse EBSD de la zone déformée par roulement du X120Mn12 a. éprouvette de roulement, b. zone affecté par usinage, c. zone déformée à $0,1.10^5$ cycles et d zone déformée à $0,25.10^5$ cycles

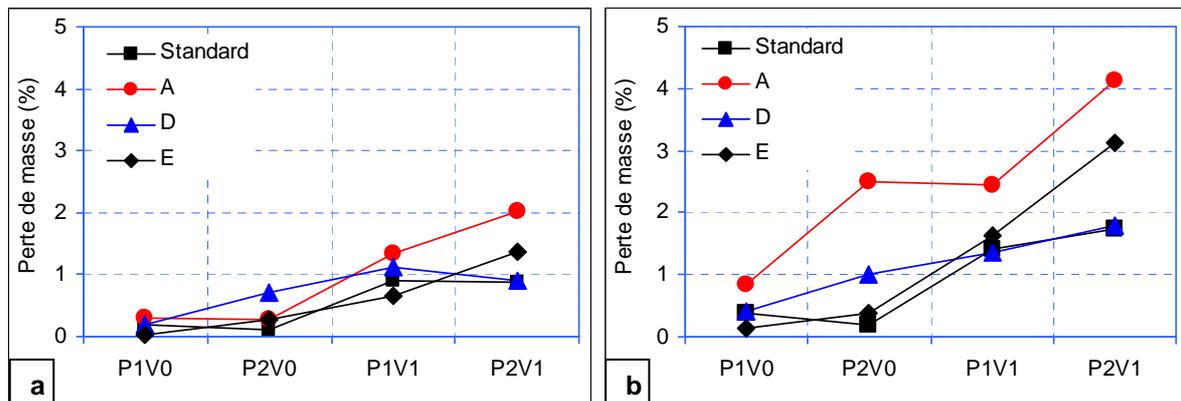
Figure 4.41: Évolution de la perte de masse en fonction des différents paramètres. a. 1.10^6 cycles et b. 2.10^6 cycles.

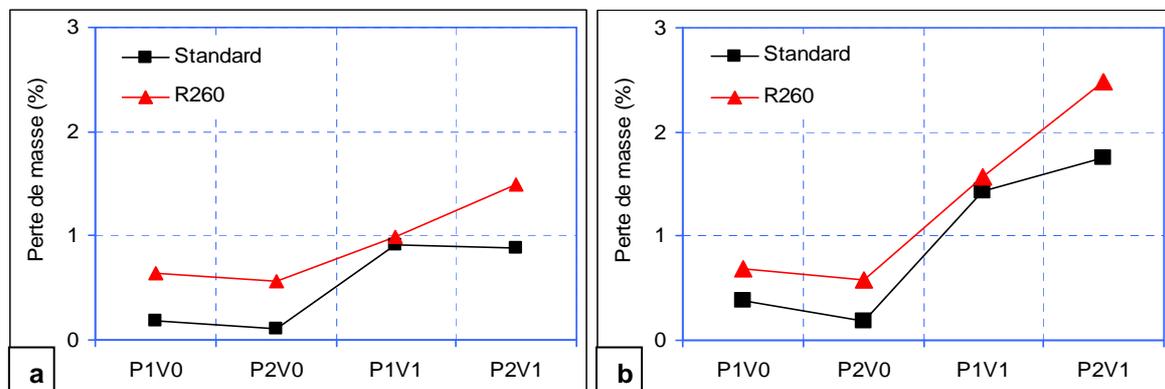
Figure 4.50 : Comparaison de la perte de masse entre la nuance standard et la R260. a. 1.10^6 cycles et b. 2.10^6 cycles.

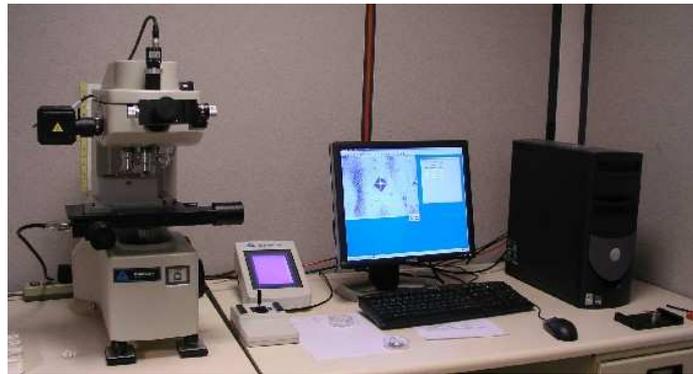
Figure 1 : Microduromètre

Les mesures de dureté permettent d'estimer la résistance à la pénétration locale d'un matériau. La microdureté quant à elle permet de déterminer la dureté d'un matériau à échelle très fine. Elle est pratiquée sur des coupes d'échantillon polies et elle permet l'évaluation de l'érouissage, du traitement thermique ainsi que l'homogénéité de la structure et de la déformation d'un matériau. Le microduromètre du CEMEF (figure 1) est équipé de 3 objectifs (x10, x50 et x100) et de 2 indenteurs : Vickers et Knoop, tous deux en diamant. Les charges disponibles sont comprises entre 1 gf et 2000 gf. Cet appareil est piloté par ordinateur. Pour cette étude les mesures ont été effectuées avec un indenteur Vickers sous une charge de 200 gf pendant 5s et un objectif (x 50).

L'indenteur Vickers a une forme pyramidale à base carrée d'angle au sommet de 136° . Lorsqu'il est appliqué sur l'échantillon au moyen d'une force F , il produit une empreinte pyramidale de surface S . La dureté Vickers est définie par : $H_v = F/S$ (en Kgf/mm^2 ou MPa) Soit d la mesure de la diagonale (figure 16), la surface latérale de la pyramide est égale à : $S = d^2 / 2 \sin (136/2)^\circ$. On en déduit $HV = 2F \sin 68^\circ / d^2$. Soit $HV = 1.8544 F/ d^2$. La dureté Vickers peut être reliée à la contrainte déformation plastique du matériau. Tabor a estimé une relation entre la dureté Vickers et la limite d'élasticité σ_e : $H_v \approx 3\sigma_e$

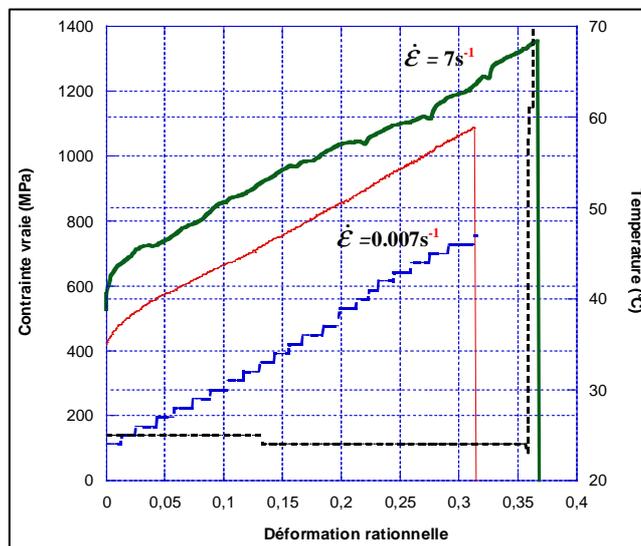
Figure 2 : Evolution de la contrainte et de la température (au centre de l'éprouvette) avec la déformation pour un essai de traction sur X120Mn12 à $\dot{\epsilon} = 0.007 s^{-1}$ et $\dot{\epsilon} = 7 s^{-1}$.

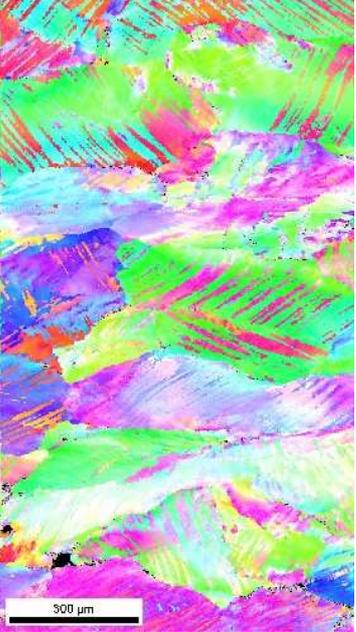
Zone de rupture

Annexe 6 : Analyse EBSD dans la zone déformée en tractio

Faible vitesse	Grande vitesse
Standard	
Milieu éprouvette

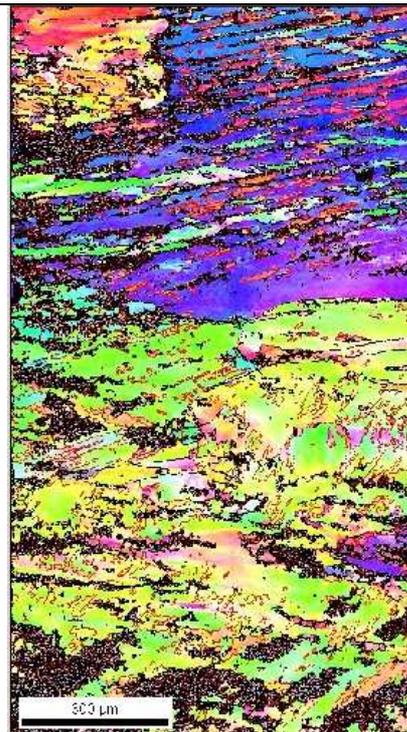
B

Milieu éprouvette

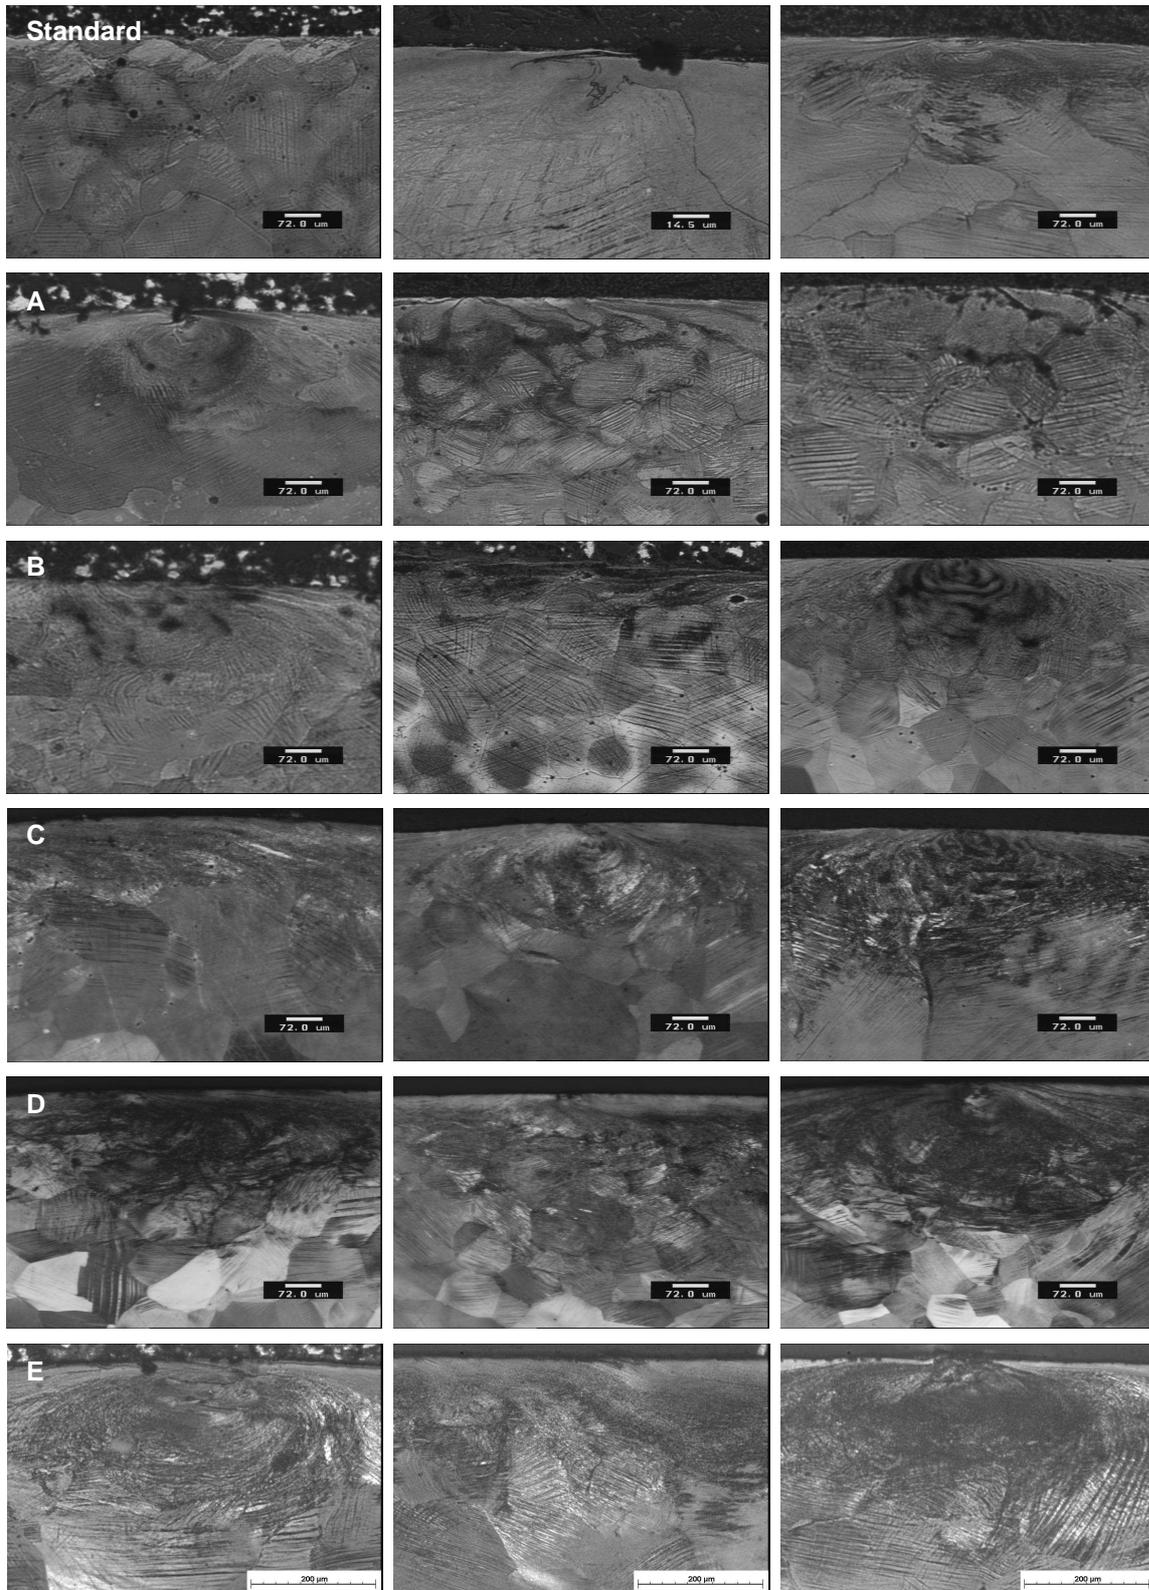
Microstructure en coupe longitudinale des éprouvettes de roulement des différentes nuances ($P=700N$ et $V=275tr/min$)
