Étude du comportement mécanique et tribologique des aciers austénitiques au manganèse : application aux cœurs de voies ferroviaires

T H È S E

**ETUDE DU COMPORTEMENT MÉCANIQUE ET TRIBOLOGIQUE
DES ACIERS AUSTENITIQUES AU MANGANÈSE : APPLICATION
AUX COEURS DE VOIES FERROVIAIRES**

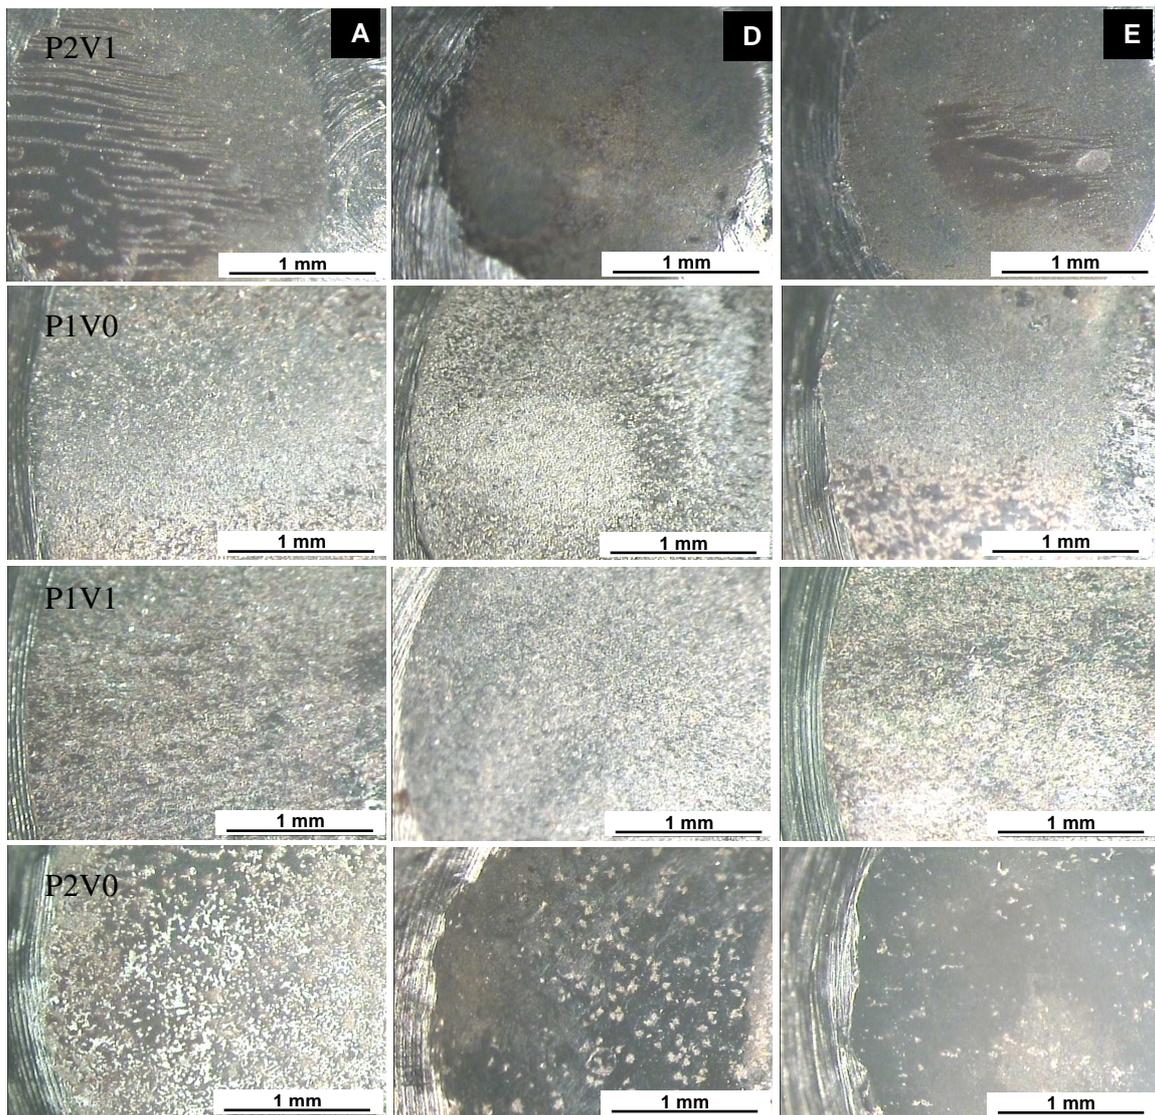
Surface de contact des nuances A, D et E dans les différentes conditions de contact à $2 \cdot 10^6$ cycles
