# Influence des propriétés optiques et de l'endommagement de barrières thermiques EB-PVD pour la mesure d'adhérence par choc laser LASAT-2D

### THÈSE

**Spécialité « Sciences et Génie des Matériaux »**

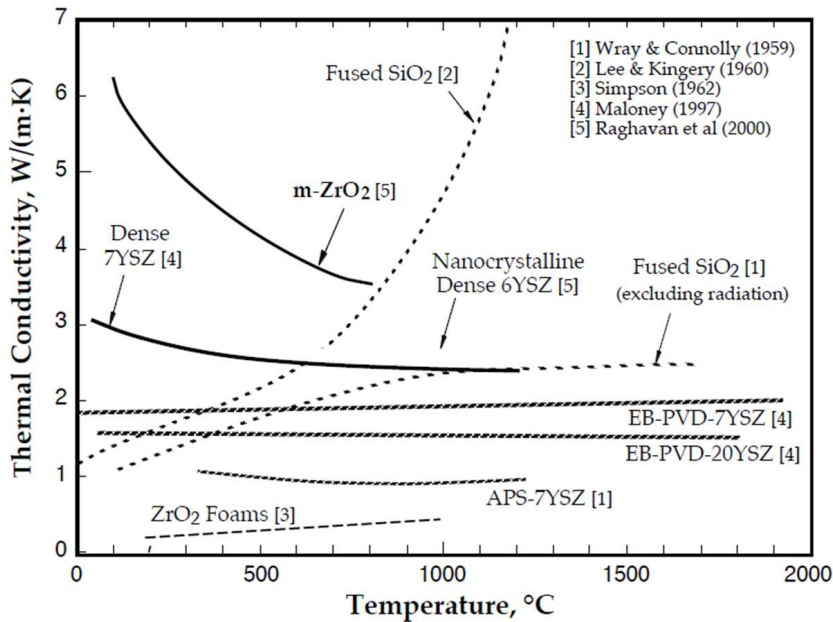
Figure 1.4 – Conductivité thermique de différentes formes de zircon [TER01]

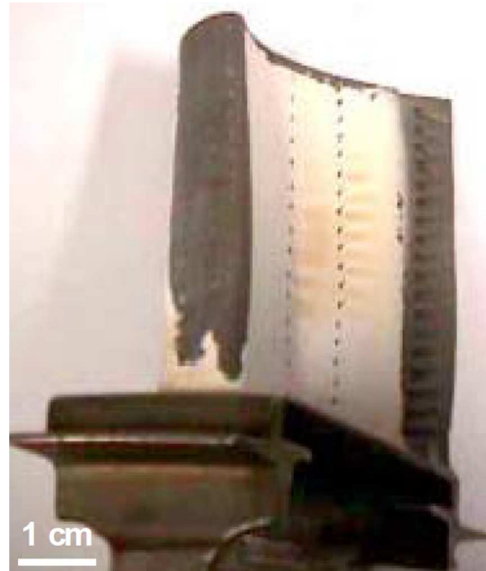
Figure 1.9 – Érosion de la zircone sur le bord d'attaque d'une pale haute pression [THE07]

L'érosion par le sable est essentiellement présente dans les pays proches de déserts. Petit à petit, cet endommagement peut supprimer toute la couche de zircone. C'est le bord d'attaque des aubes qui est affecté (Fig. 1.9). En effet, les flux de gaz ainsi que les particules aspirées sont divisés en arrivant sur l'avant de la pale. Une partie du flux est redirigé vers l'extrados, et l'autre vers l'intrados. Les particules aspirées par la turbine percutent le

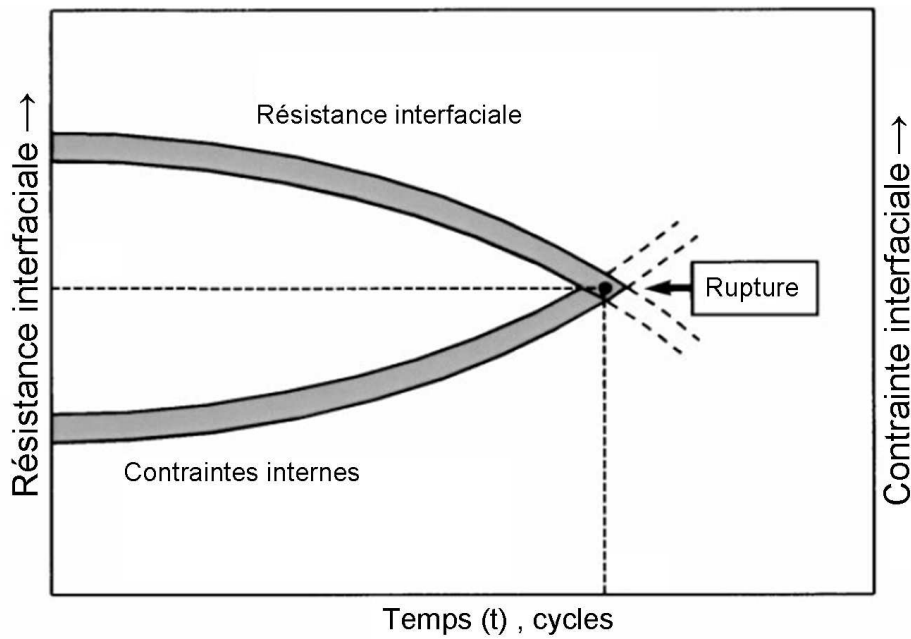
Figure 1.12 – Modèle d’endommagement basé sur les changements de la résistance et de la contrainte interfaciale en fonction du vieillissement thermique [GJV+99]

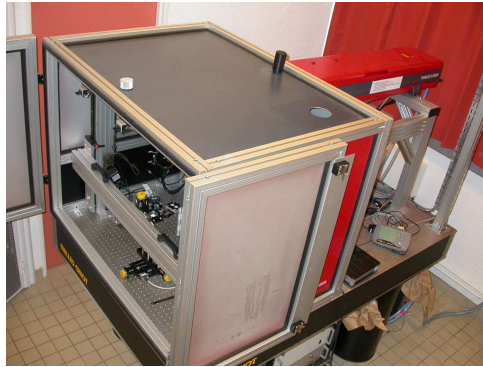
Figure 2.9 – Vue d'ensemble de l'installation LASAT du Centre des Matériaux

Le Centre des Matériaux de l'école des Mines de Paris s'est doté courant 2009 d'une installation laser nanoseconde (Fig. 2.9). L'équipement a été conçu par Thales et financé pour partie dans le cadre d'un projet ASTRE du conseil général de l'Essonne.

La source laser est un modèle SAGA de Thales Laser. Ce laser *Nd : YAG* délivre jusqu'à  $2 J$  à  $532 nm$ . Il est conçu pour travailler en mode pulsé avec une fréquence de tir de  $10 Hz$  par défaut. Son logiciel de gestion permet aussi de travailler en mode mono-tir. C'est dans ce cas là qu'est réalisé le choc laser dans le cadre d'un essai LASAT, car il est nécessaire de n'avoir qu'une seule impulsion. La durée moyenne des impulsions est de  $5,2 ns$  et sa répartition spatiale se rapproche d'un profil top-hat (Fig. 2.10).

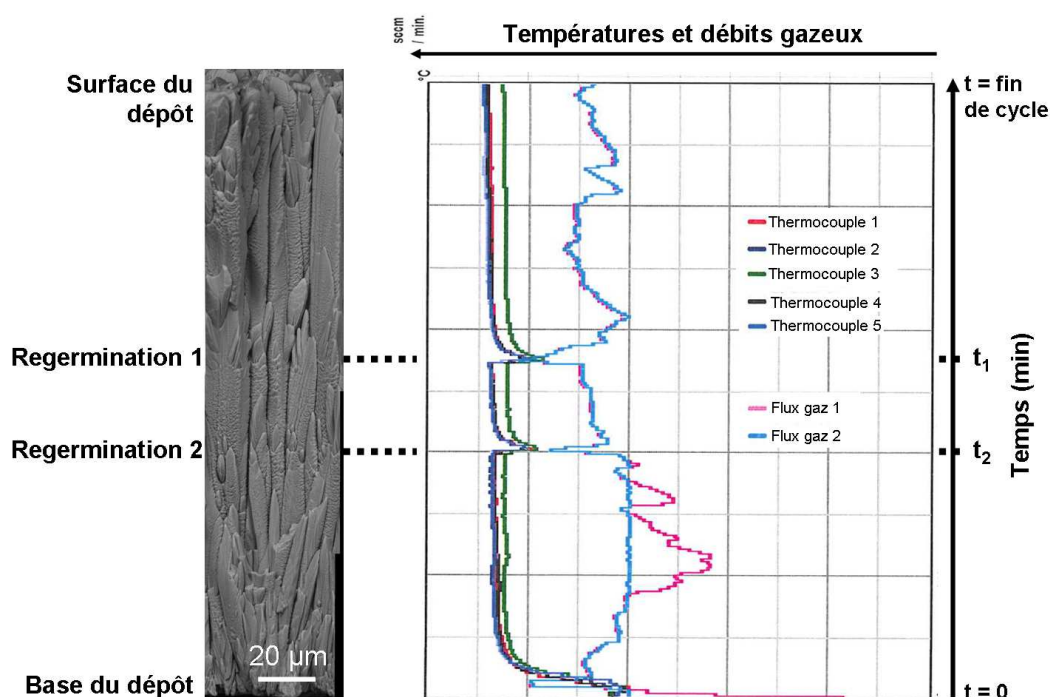
Figure 3.9 – Courbes des suivis des flux gazeux et des températures durant le procédé d'EB-PVD, et influence de la variation de ces paramètres sur la croissance et la microstructure du revêtement

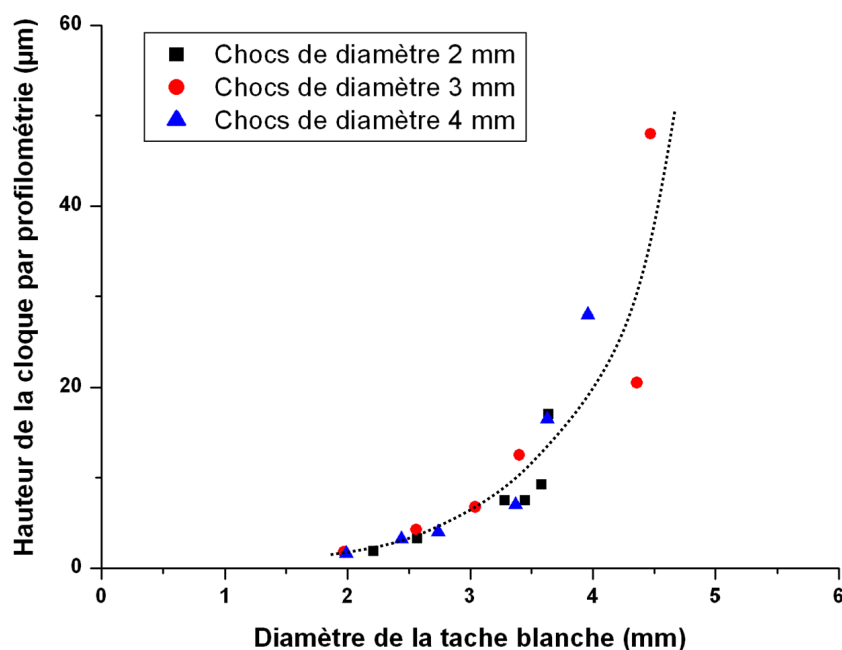
Figure 5.12 – Relation entre la hauteur et le diamètre des cloques sur une plaque revêtue de barrière thermique EB-PVD avec une microstructure de type *C* et vieillie 100 cycles

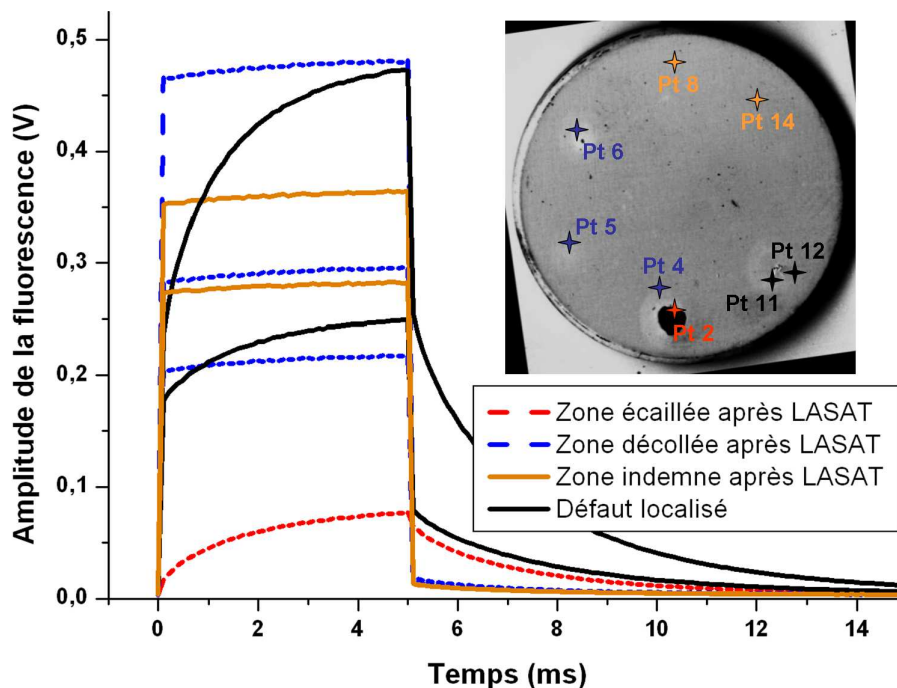
Figure 5.16 – Profil temporel en amplitude du signal de fluorescence sur différentes régions caractéristiques : échantillon brut d'élaboration et de microstructure type B

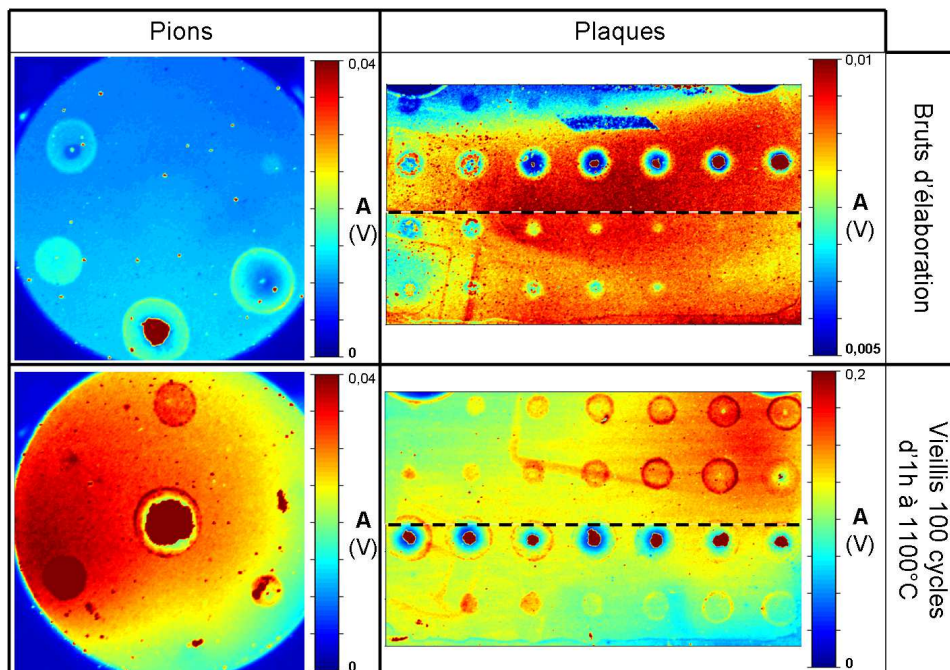
Figure 5.18 – Cartographies de l'amplitude (A) de la fluorescence pour les quatre échantillons

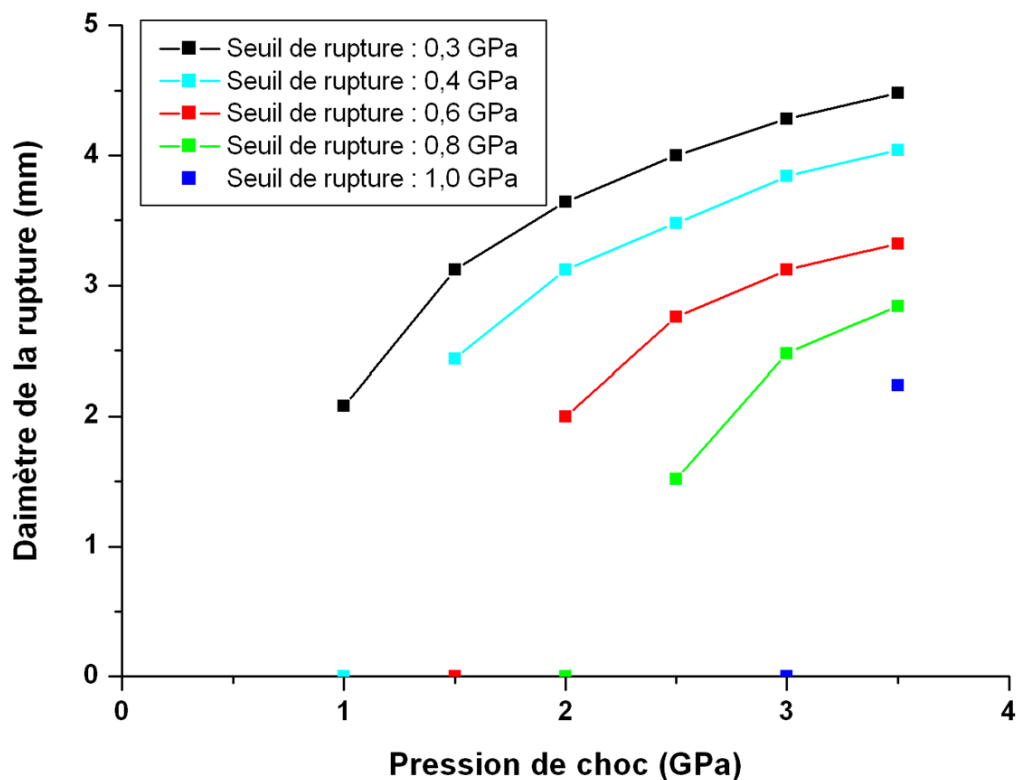
Figure 6.20 – Évolution du diamètre de la décohésion en fonction de la pression de choc pour différents seuils de rupture

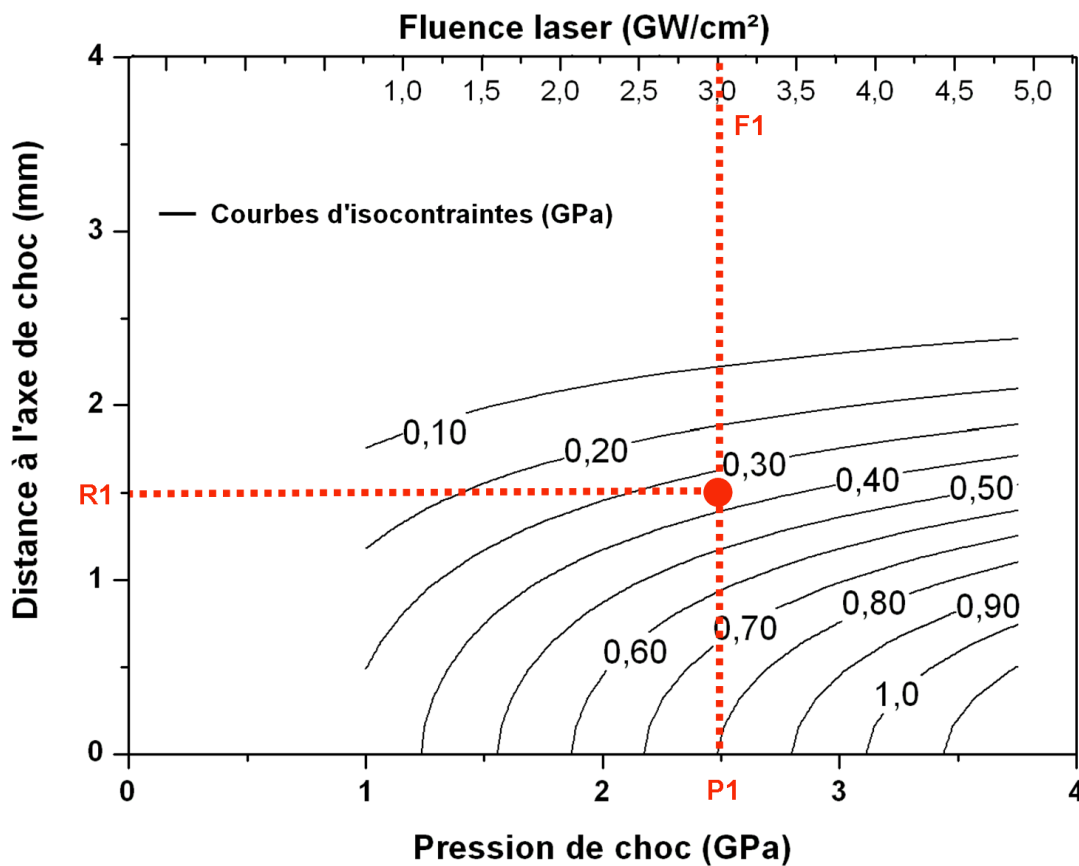
Figure 6.26 – Abaque LASAT numérique d'isocontraintes sur barrières thermiques (diamètre de choc 3 mm)

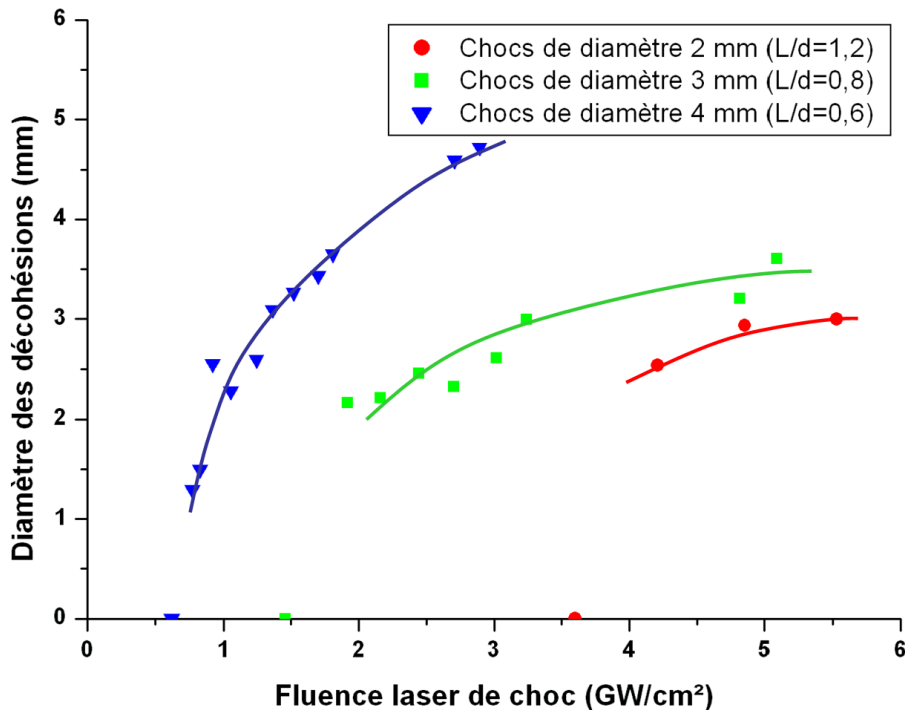
Figure 7.1 – Courbes LASAT-2D pour des diamètres de choc de 2, 3 et 4 mm appliqués sur quatre pions revêtus de barrières thermiques EB-PVD brutes d'élaboration de microstructure B

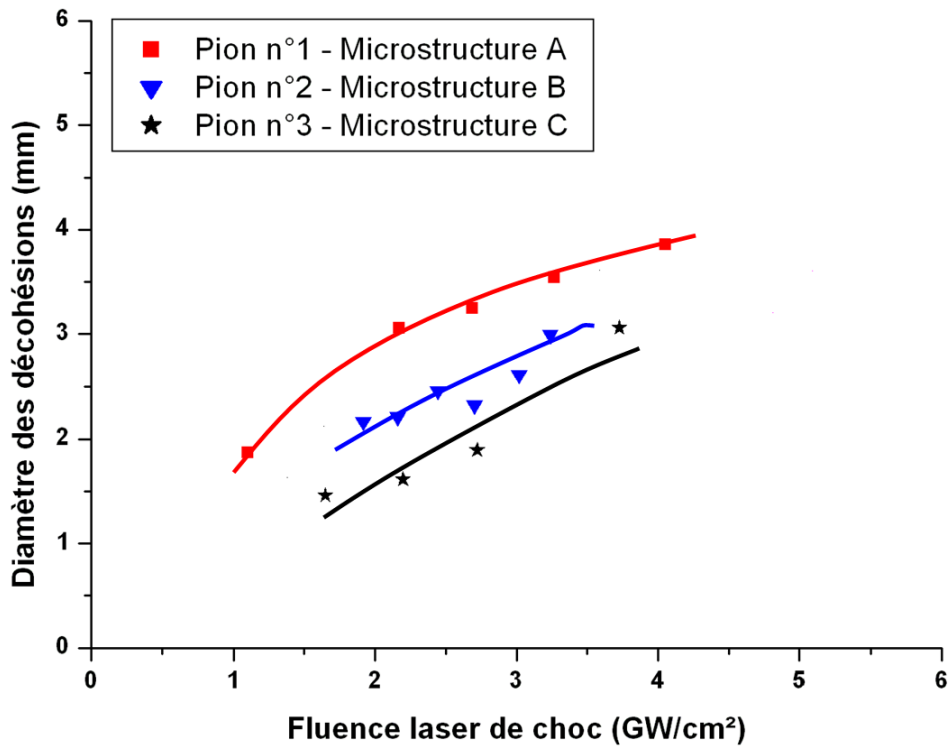
Figure 7.5 – Courbes LASAT-2D obtenues sur trois microstructures (A, B et C) de barrière thermique EB-PVD d'épaisseurs égales (diamètres de choc de 3 mm,  $L/d = 0,8$ )
