Analyse et modélisation des interactions géomécaniques entre tunnels et versants instables

THÈSE

Spécialité "Géologie de l'Ingénieur"

ANALYSE ET MODELISATION DES INTERACTIONS GEOMECANIQUES ENTRE TUNNELS ANCIENS ET VERSANTS INSTABLES

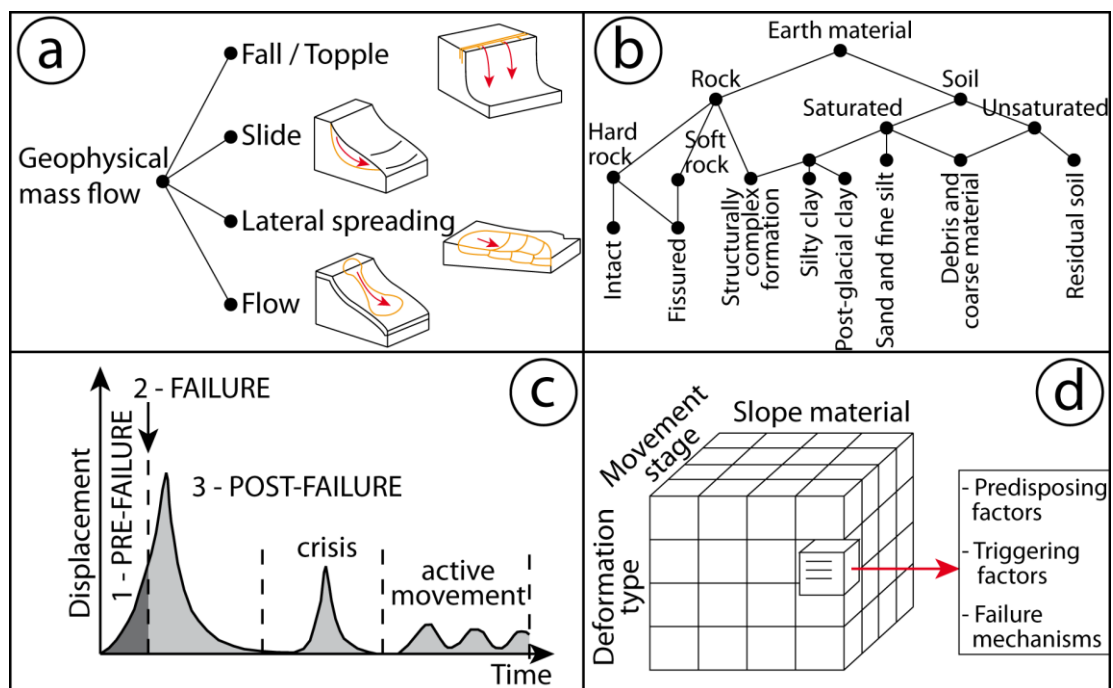
Figure 2. Classification géotechnique des mouvements de versant en fonction : du type de mouvement (a), du type de matériau (b) et de la phase de l'instabilité (c) d'après Cruden et al., 1994 ; Cruden et Varnes, 1996 (in Malet, J.-P., 2014).

Cette classification peut être exprimée au moyen d'une matrice (Figure 2d). Les différents éléments la constituant représentent une réponse spécifique du versant caractérisée par des facteurs de prédisposition, des facteurs de déclenchement et des mécanismes de rupture.

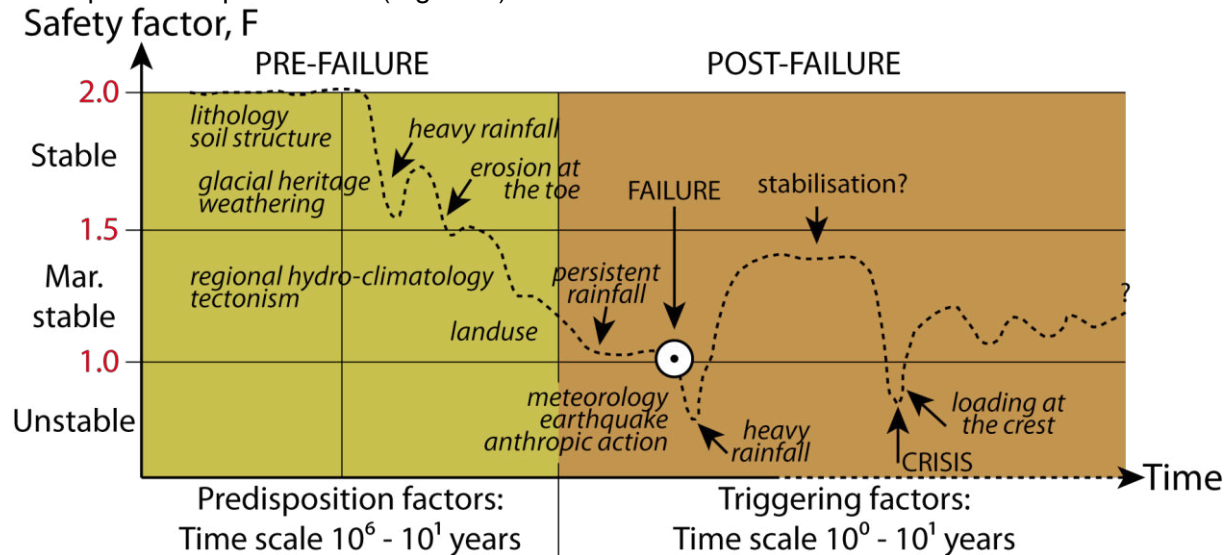
Figure 3. Evolution au cours du temps de l'instabilité du versant en fonction des facteurs de prédisposition et des facteurs de déclenchement (Van Asch Th.W.J., I.H., et al., 2007).

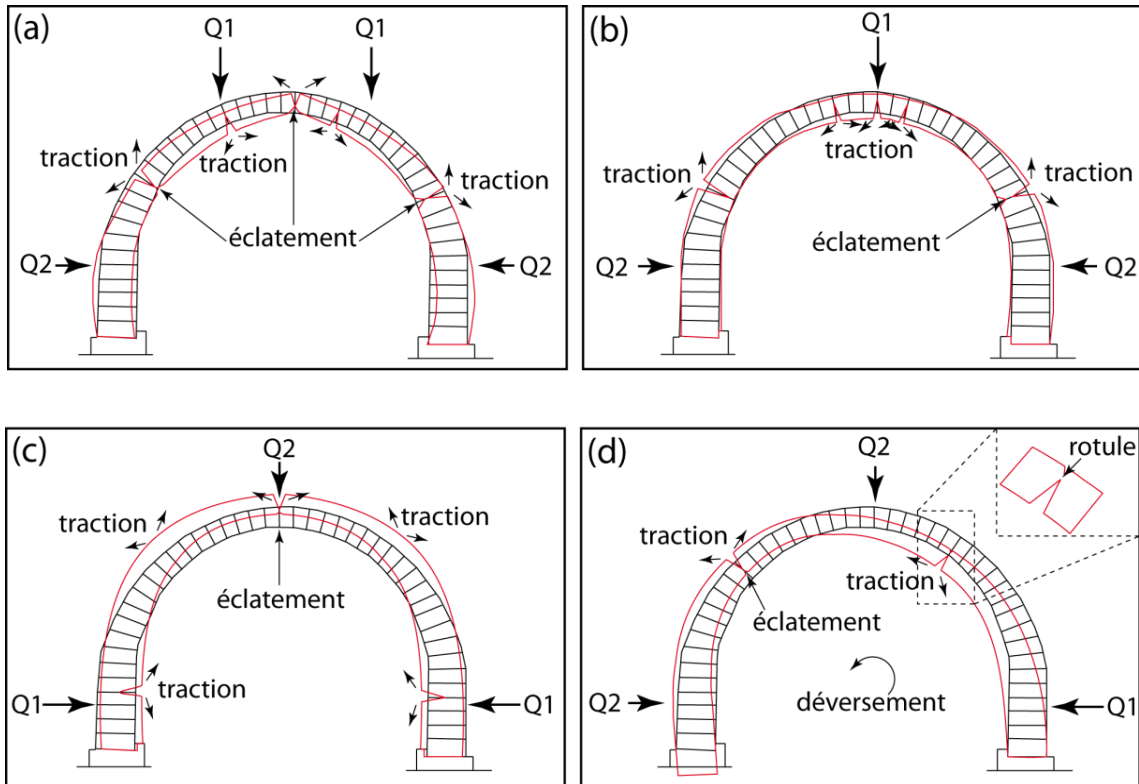
Figure 7. Comportement des sections transversales de structures maçonnées dans différents contextes de forces appliquées avec $Q1 > Q2$ (d'après CETU, 2004 ; Idris, J., 2007).

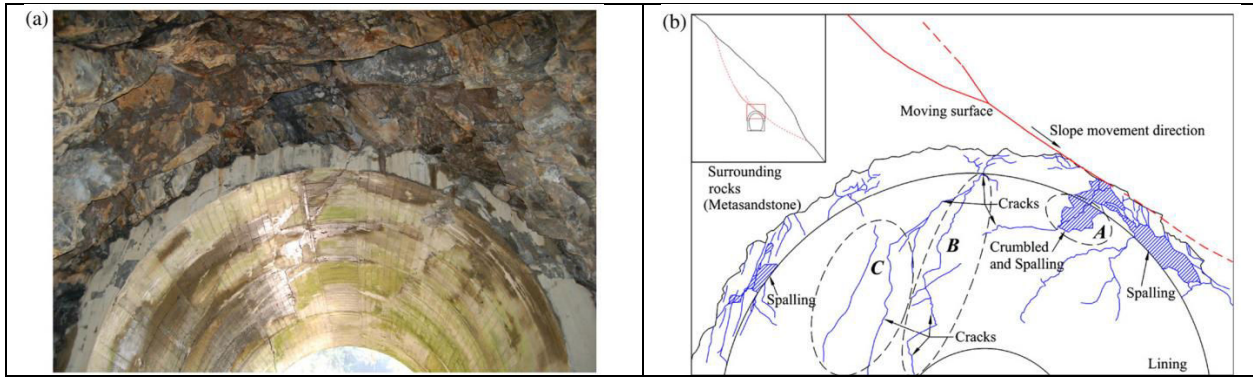
Figure 10. Caractéristiques des fissures selon une section transversale – cas d'un ouvrage perpendiculaire à la direction du mouvement de versant (Wang T.T., 2010).

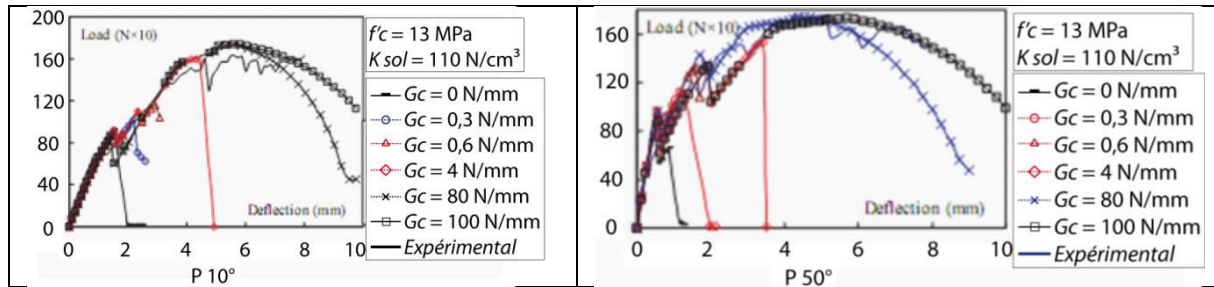
Figure 17. Comportement élasto-plastique radoucissant de l'ouvrage soumis à différentes directions de chargement, avec différentes valeurs de G_c (He, W., et al., 2009).

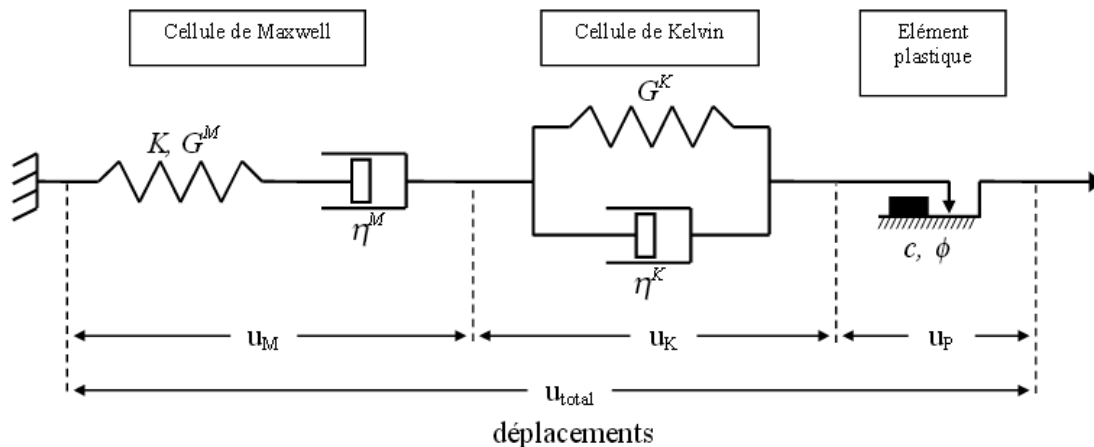
Figure 31. Représentation schématique du comportement visco-élasto-plastique de Burger (CVISC) : (Sharifzadeh, M., et al., 2013 ; Fleurisson, J.-A., et al., 2005).

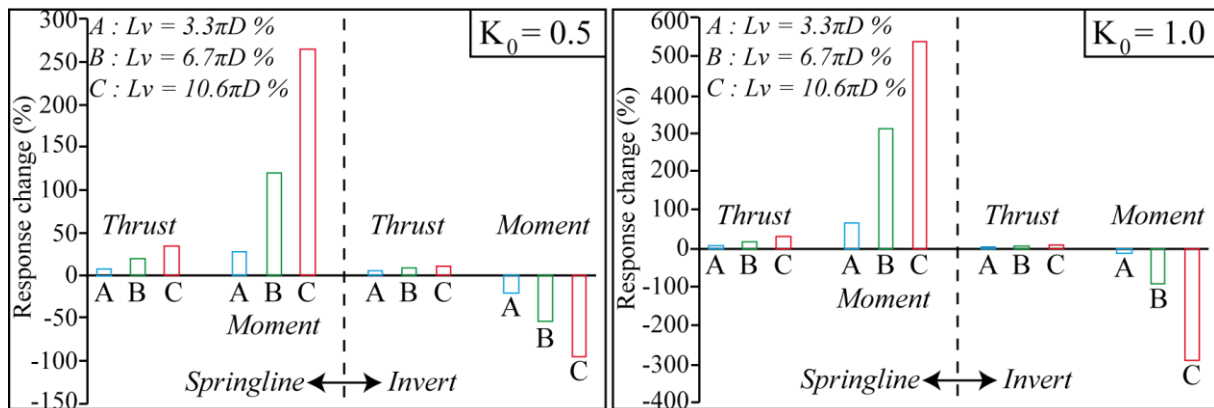
Figure 41. Résultats de l'influence d'un vide au niveau de la naissance et du radier sur la modification des efforts dans la structure pour 3 tailles (A, B et C) de cavités (Meguid, M.A., Dang, H.K., 2009).

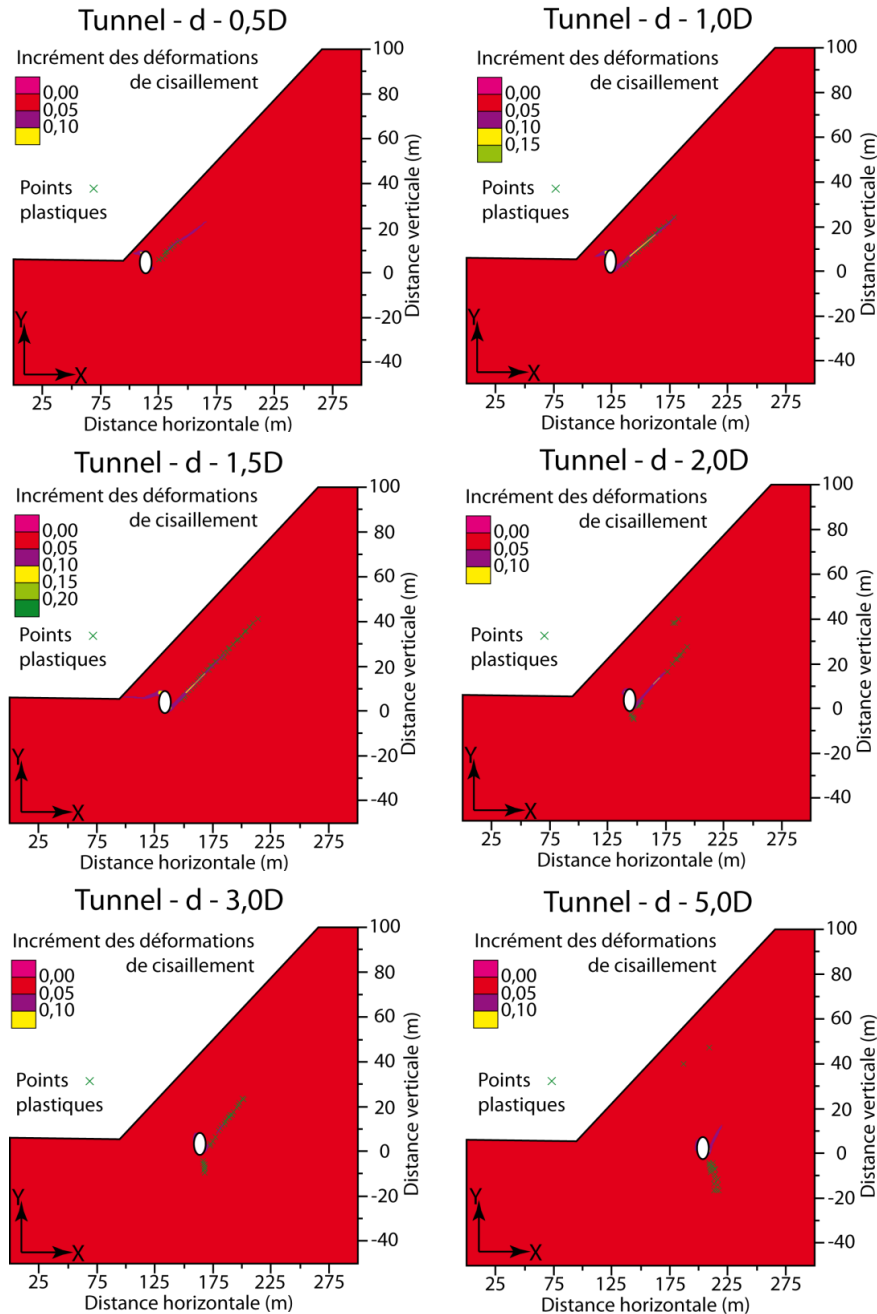
Figure 61. Déformations de cisaillement (shear strain increment) et points plastiques au sein du versant – Déconfinement de l'ouvrage ($\lambda=70\%$) – Influence de la distance de l'ouvrage à la surface du versant, ouvrage en situation de base de versant (d) – Distorsion des images $v/h=2$.

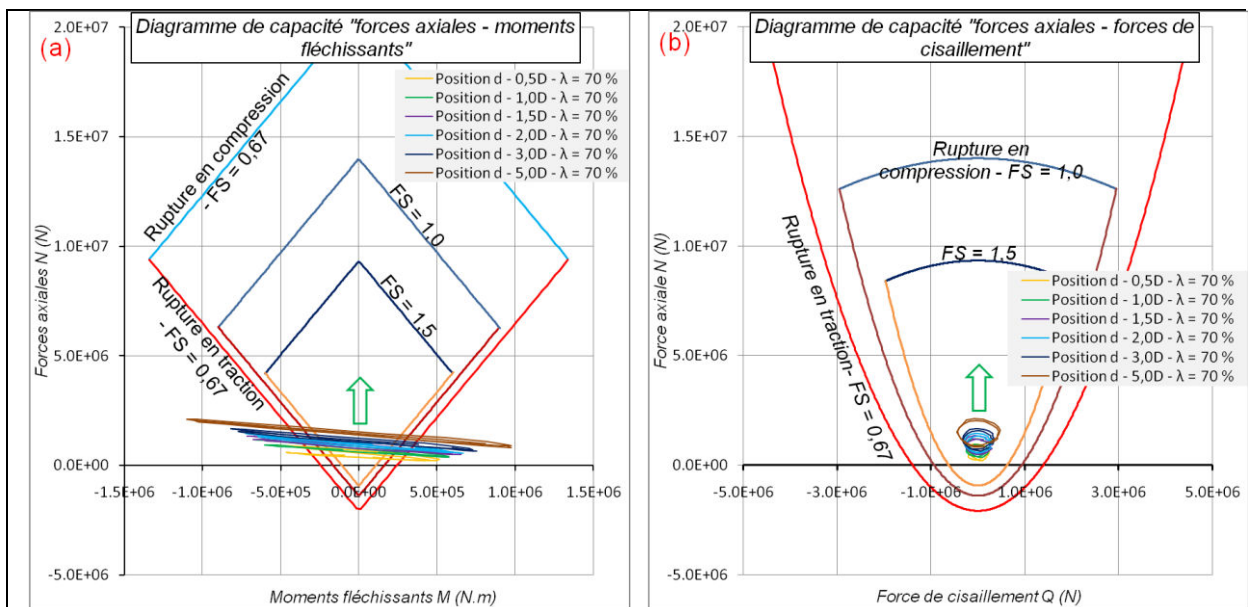
Figure 71. Représentations graphiques : du diagramme de capacité « forces axiales – moments fléchissants » (a) et du diagramme de capacité « forces axiales – forces de cisaillement » (b) – Influence de la distance de l’ouvrage au versant, l’ouvrage étant en base du versant (d).

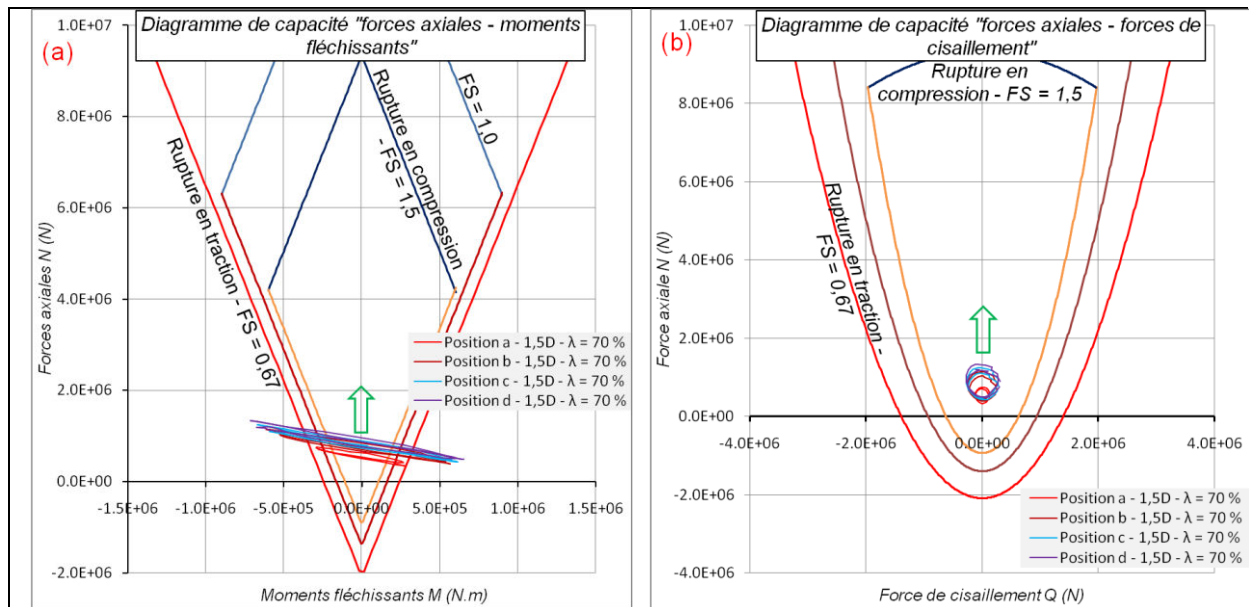
Figure 72. Représentations graphiques : du diagramme de capacité « forces axiales – moments fléchissants » (a) et du diagramme de capacité « forces axiales – forces de cisaillement » (b) – Influence de l'altitude de l'ouvrage pour une distance de l'ouvrage au versant de $1,5D$.

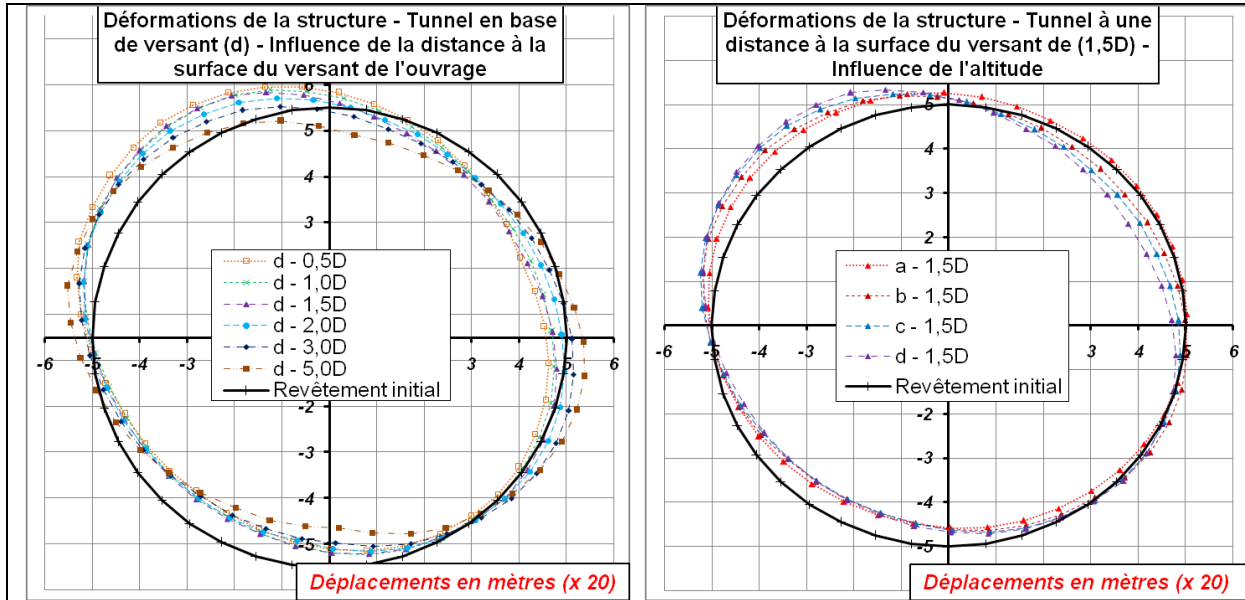
Figure 73. Déplacements du profil transversal – Influence de la distance de l’ouvrage au versant, l’ouvrage étant à la base du versant (d) et influence de l’altitude de l’ouvrage pour une distance de l’ouvrage au versant de 1,5D – Prise en compte des critères de rupture du béton.

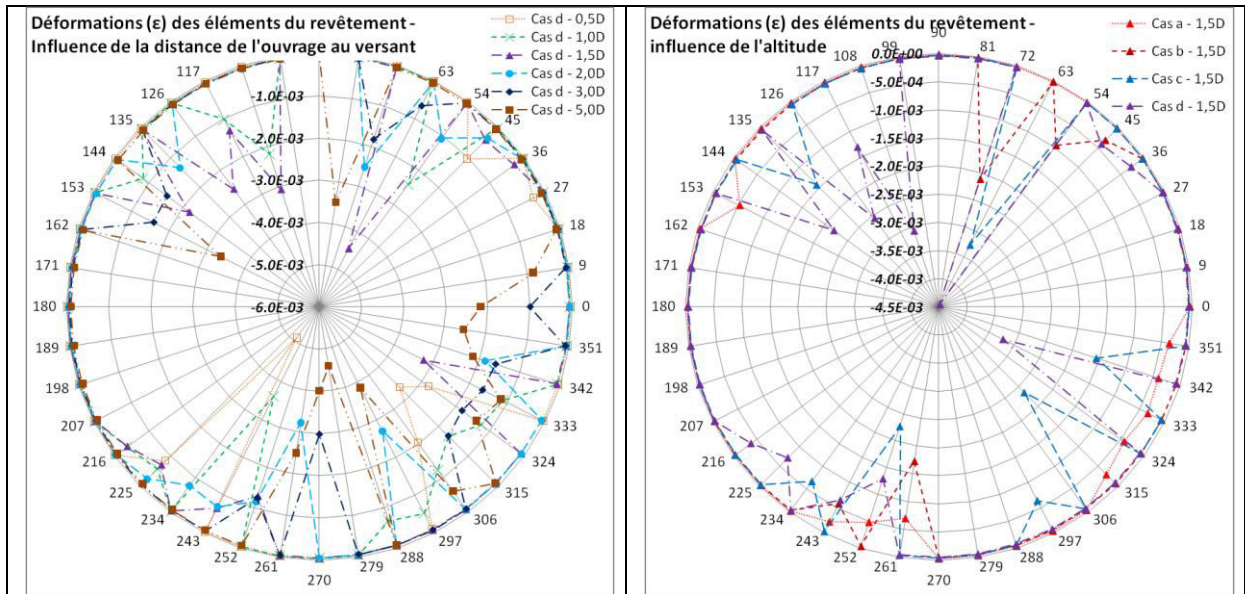
Figure 74. Représentation radiale des déformations des éléments (ϵ) de la structure du revêtement – Influence de la distance de l’ouvrage au versant, l’ouvrage étant en base du versant (d) et influence de l’altitude de l’ouvrage pour une distance de l’ouvrage au versant de 1,5D – Prise en compte des critères de rupture du béton.

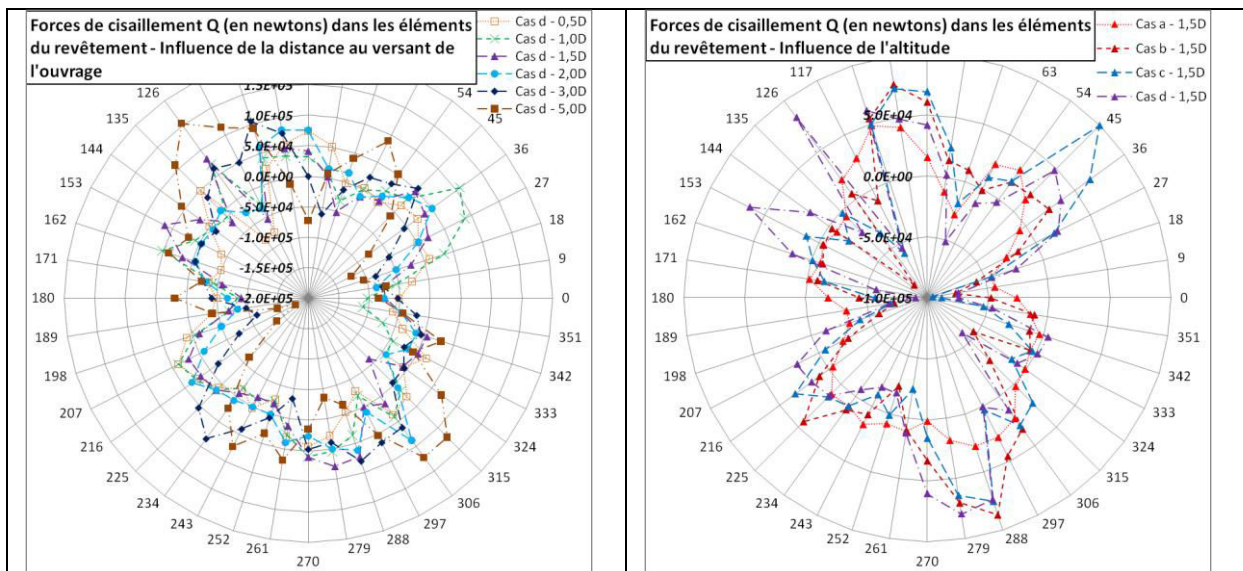
Figure 76. Représentation radiale des forces de cisaillement internes Q aux éléments de la structure du revêtement – Influence de la distance de l’ouvrage au versant, l’ouvrage étant en base du versant (d) et influence de l’altitude du tunnel pour une distance de l’ouvrage au versant de 1,5D – Prise en compte des critères de rupture du béton.

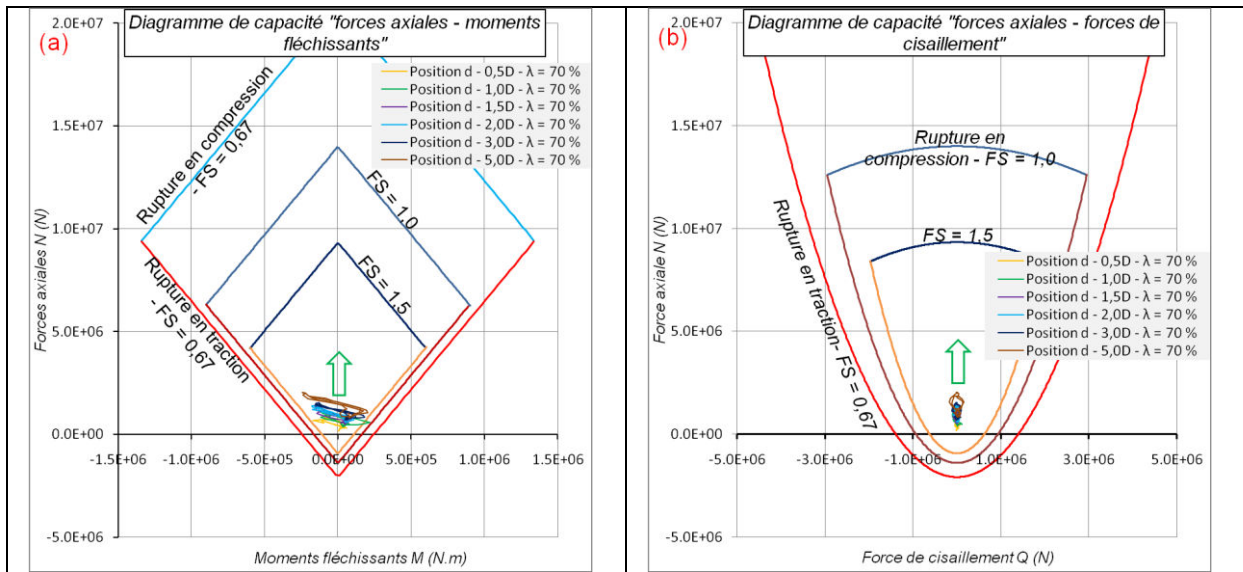
Figure 77. Représentations graphiques : du diagramme de capacité « forces axiales – moments fléchissants » (a) et du diagramme de capacité « forces axiales – forces de cisaillement » (b) – Influence de la distance de l’ouvrage au versant, l’ouvrage étant en base du versant (d) – Prise en compte des critères de rupture du béton.

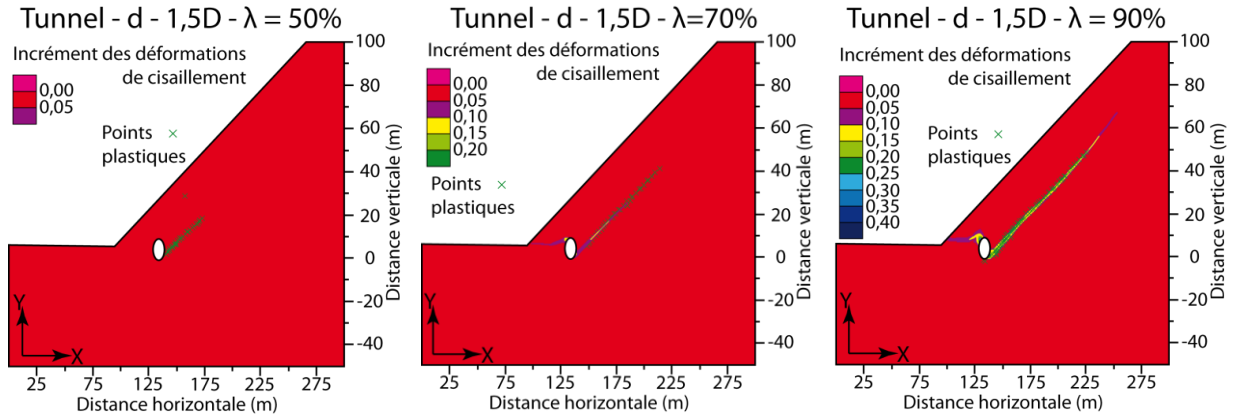
Figure 81. Déformations de cisaillement (shear strain increment) au voisinage de l’ouvrage et de la surface du versant – Influence du déconfinement autorisé pour le massif encaissant de l’ouvrage pour une distance de l’ouvrage à la surface du versant de 1,5D – Distorsion des images v/h=2.

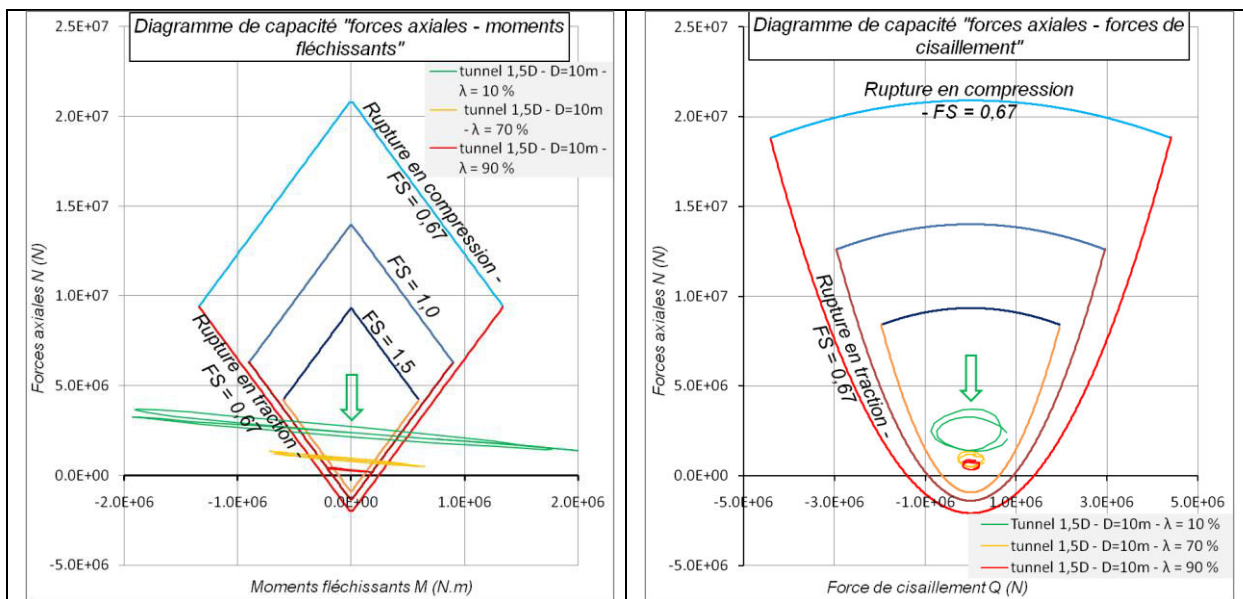
Figure 87. Représentations graphiques : du diagramme de capacité « forces axiales – moments fléchissants » (a) et du diagramme de capacité « forces axiales – forces de cisaillement » (b) – Influence du déconfinement λ (%) avant la pose du revêtement.

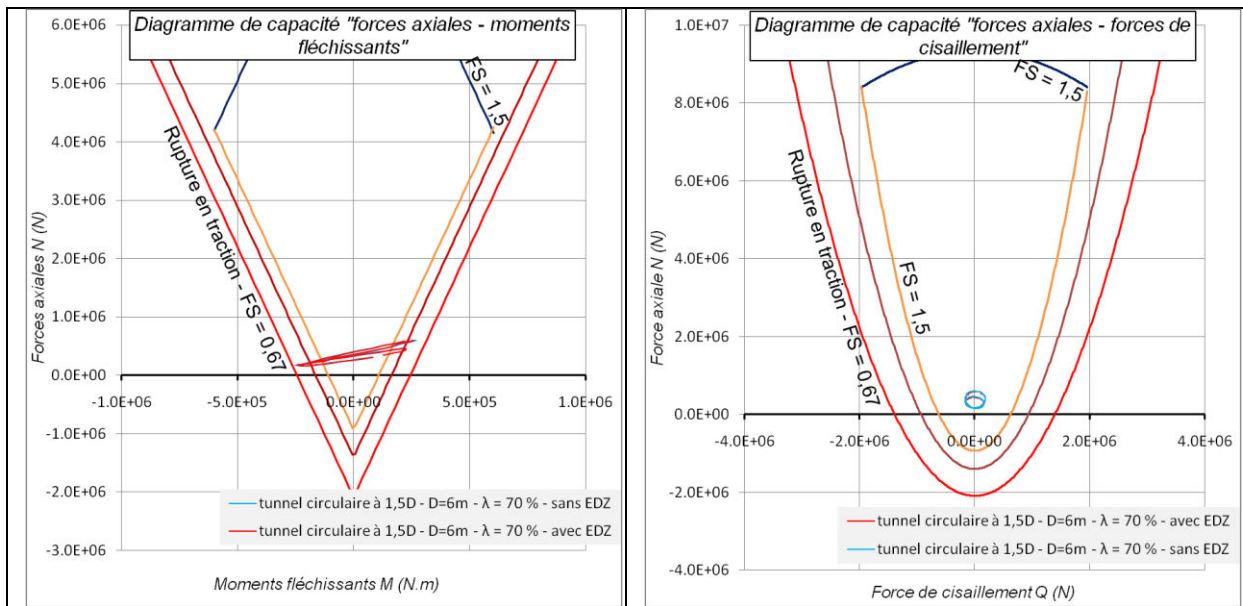
Figure 107. Représentations graphiques : du diagramme de capacité « forces axiales – moments fléchissants » (a) et du diagramme de capacité « forces axiales – forces de cisaillement » (b) – Influence de la prise en compte d'une auréole de déconfinement pour une situation de l'ouvrage en base de versant et une distance à la surface du versant de 1,5D.

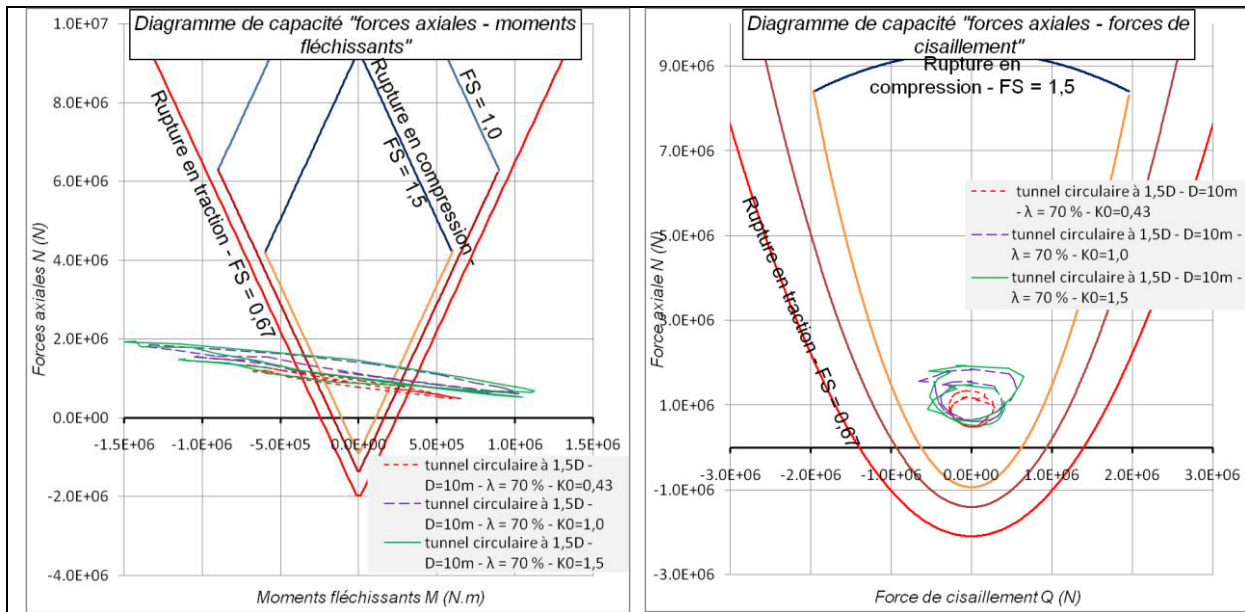
Figure 116. Représentations graphiques : du diagramme de capacité « forces axiales – moments fléchissants » (a) et du diagramme de capacité « forces axiales – forces de cisaillement » (b) – Influence de la variation du coefficient K_0 .

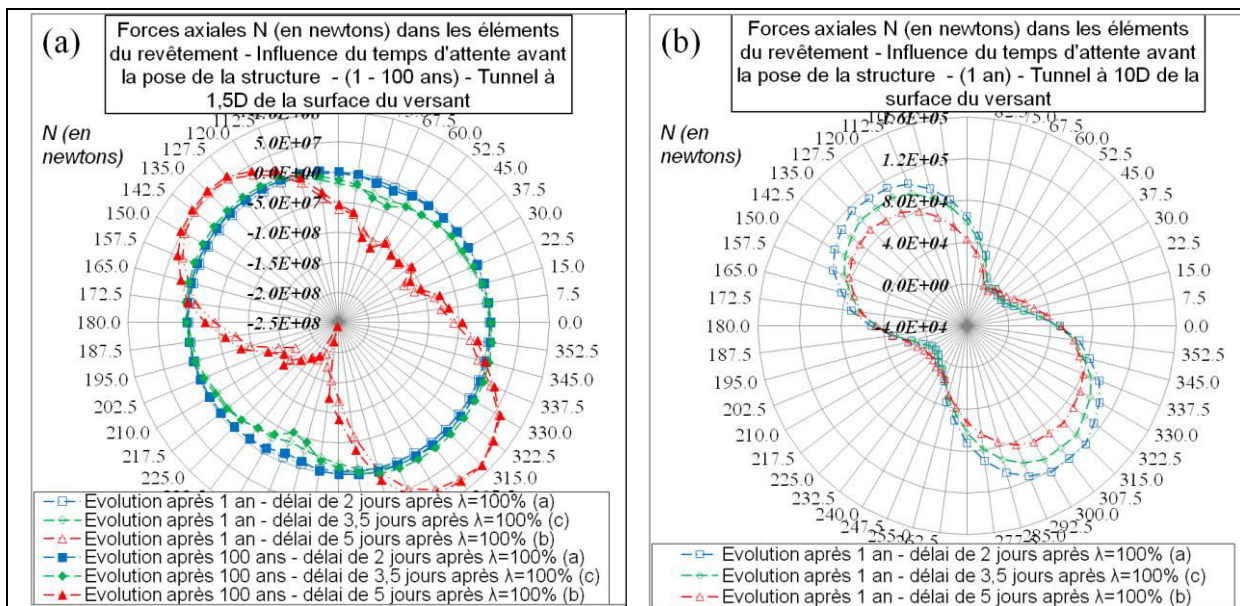
Figure 125. Représentation radiale des forces axiales internes N dans les éléments de la structure du revêtement – Influence du délai d'attente avant la pose du revêtement – (a) Ouvrage à 1,5D de la surface du versant – (b) Ouvrage à 10D de la surface du versant.

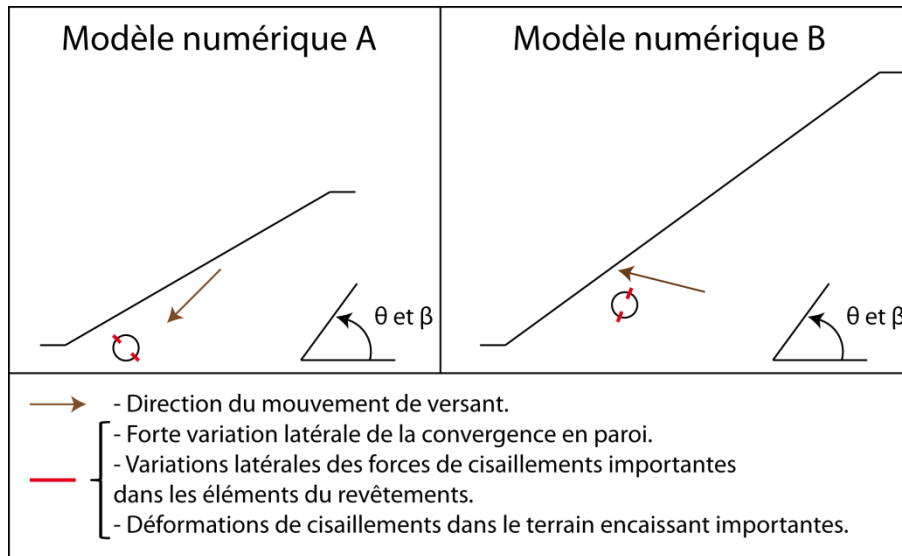
Figure 127. Schémas de la localisation des pathologies dues au cisaillement en fonction de l'orientation du mouvement de versant.

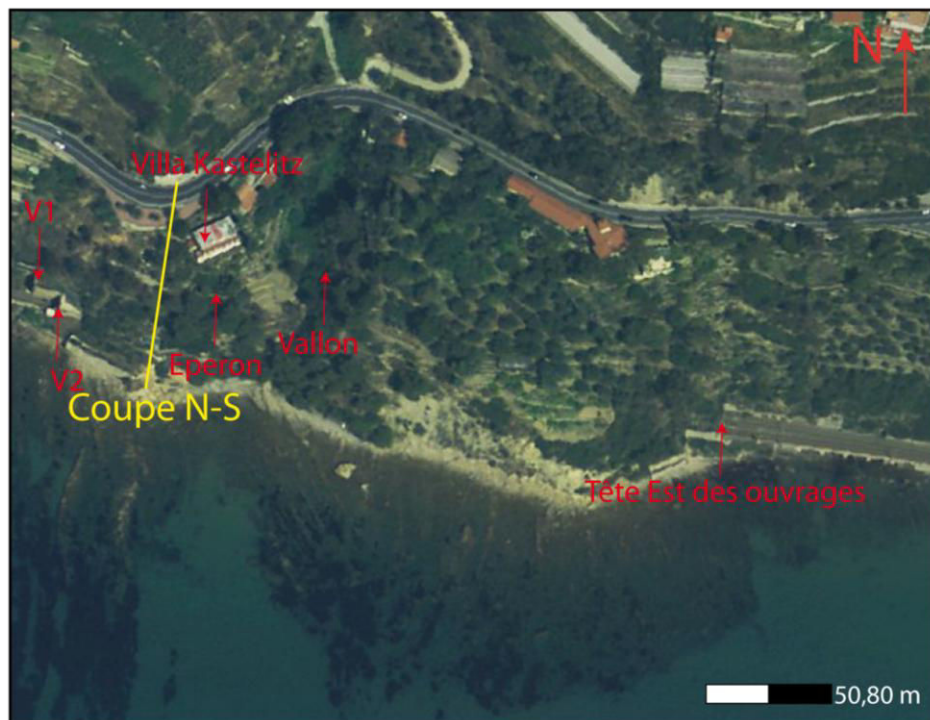
Figure 149. Orthophoto du versant du tunnel de Mari (Geoportale Nationale, 2014).

Au niveau de la cinétique de ces mouvements, l'inclinaison des arbres vers la mer est le signe d'une cinétique lente. L'instabilité du versant affecte la portion comprise entre la tête Ouest des ouvrages et le vallon du Rio Boccanegra. Elle s'accompagne de fissures parallèles aux ouvrages à la surface du versant. Les coulées boueuses de 1957 et 1987, localisées au dessus de la tête du tunnel côté Menton, illustrent une cinétique rapide. Elles sont déclenchées par des pluies torrentielles au niveau d'une partie du versant de forte déclivité (SNCF, 1988).

Une coupe de terrain a été réalisée grâce aux investigations géologiques et aux relevés topographiques effectués (Figure 152). Cette coupe est située à l'Ouest de la villa Kastelitz (Figure 149).

Les simulations numériques ont été réalisées au niveau de la coupe de terrain Nord-Sud (Figure 152) située à l'Ouest de l'éperon et de la villa Kastelitz (Figure 149). Les deux sections des ouvrages au niveau de cette coupe correspondent au : PM50 pour la voie 1 et au PM39 pour la voie 2.

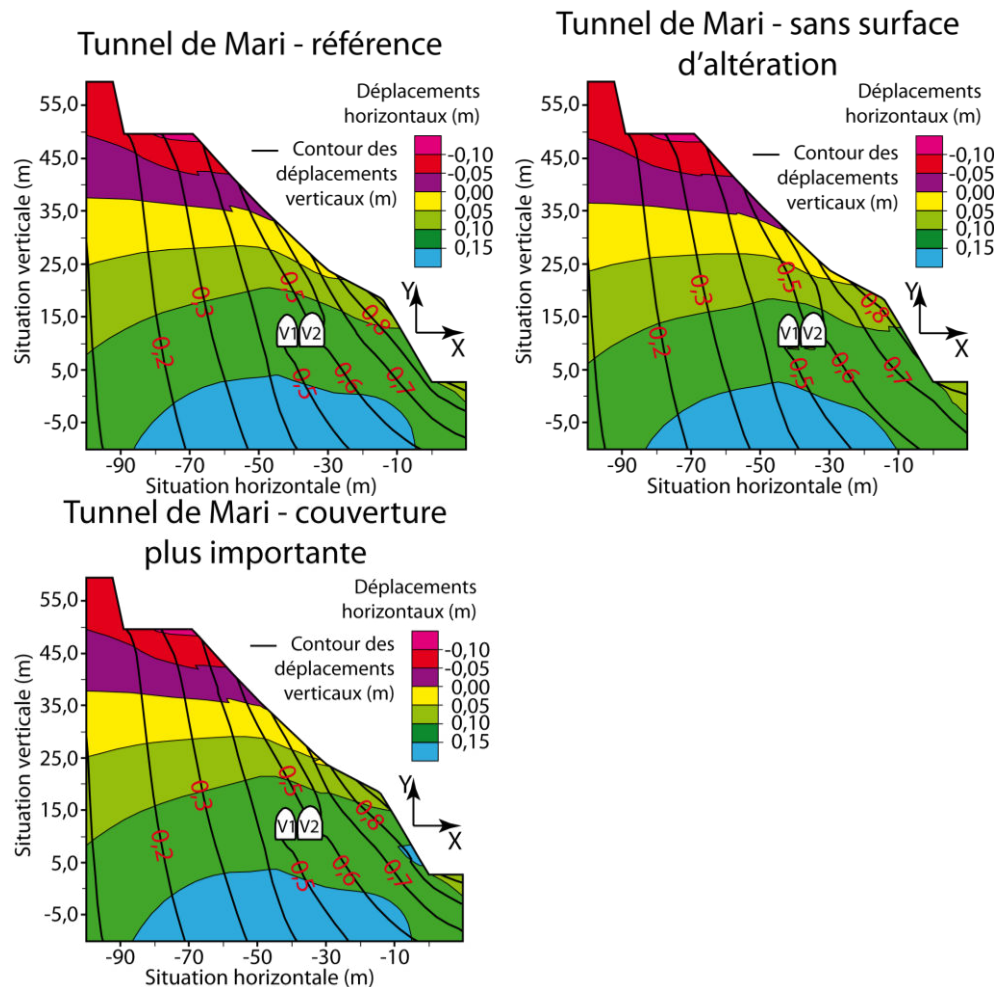
Figure 156. Résultats des déplacements verticaux et horizontaux au sein du versant (courbes d'iso-valeurs pour les déplacements verticaux – zones colorées pour les déplacements horizontaux).

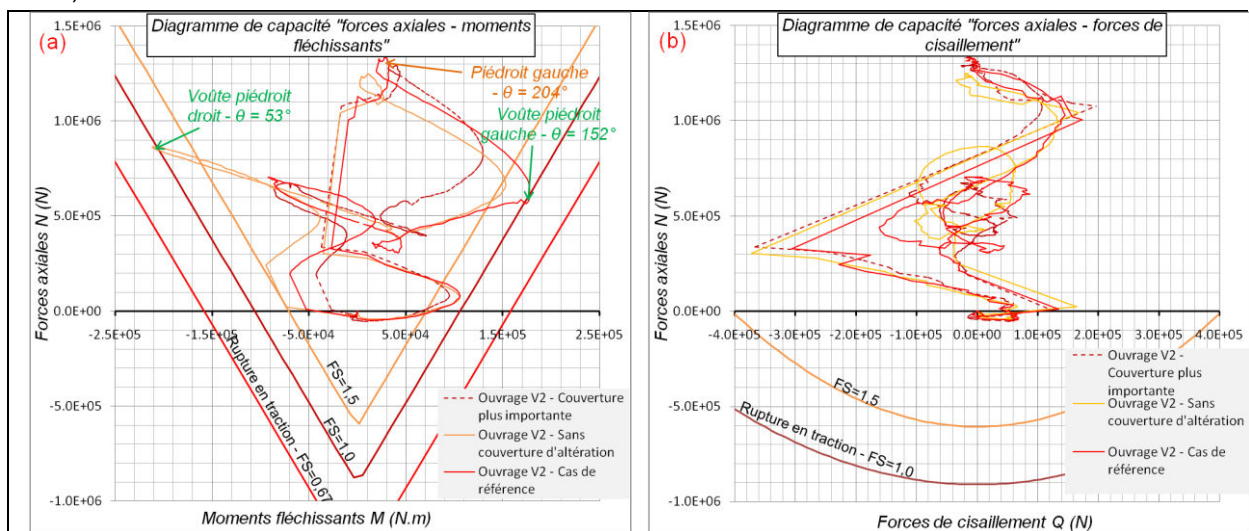
Figure 160. Représentations graphiques : du diagramme de capacité « forces axiales – moments fléchissants » (a) et du diagramme de capacité « forces axiales – forces de cisaillement » (b) – Influence de l'épaisseur de la couverture et de la prise en compte d'une frange d'altération.

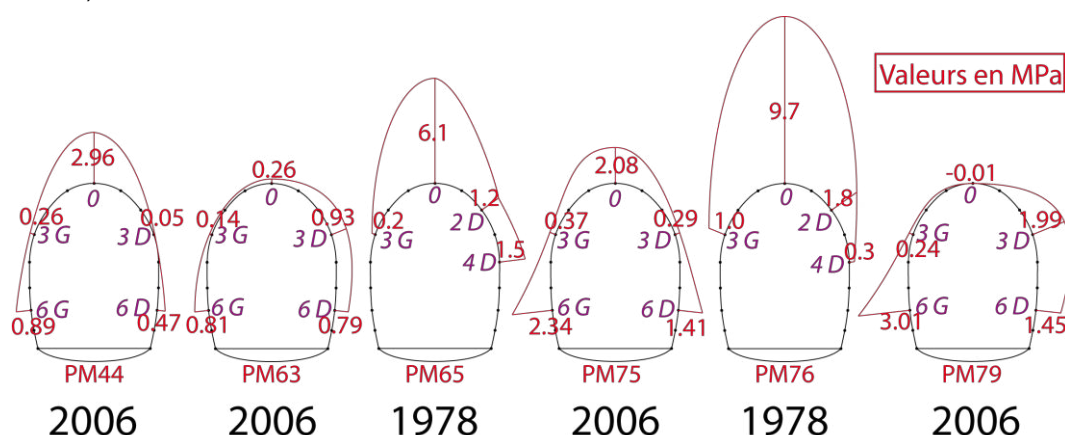
Figure 178. Evolution des niveaux de contraintes orthoradiale mesurés (σ_θ) dans la structure pour le tronçon compris entre les PM44 et PM79.

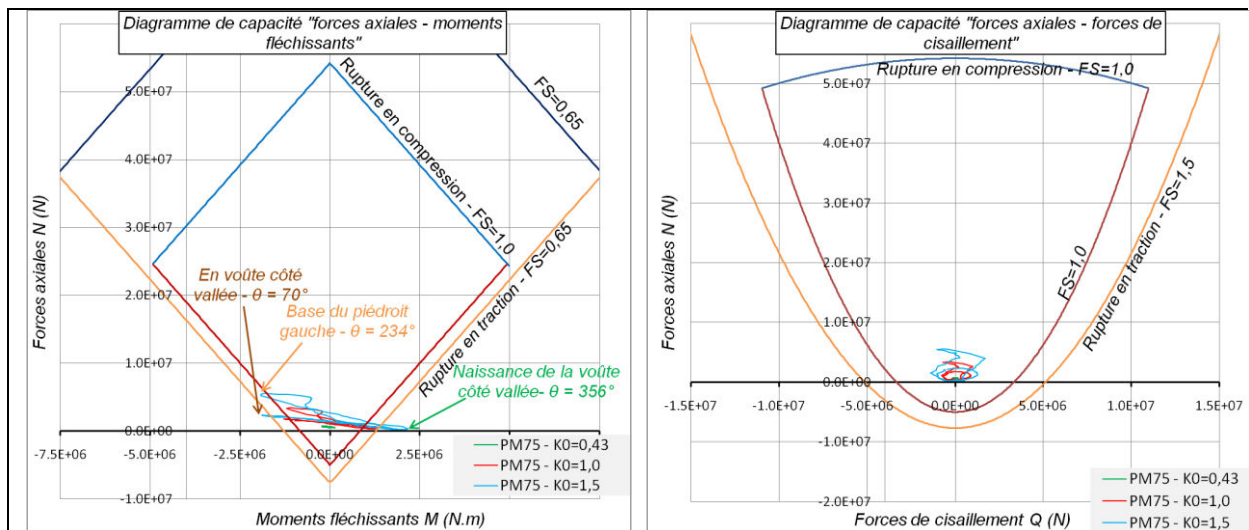
Figure 192. Représentations graphiques : du diagramme de capacité « forces axiales – moments fléchissants » (a) et du diagramme de capacité « forces axiales – forces de cisaillement » (b) – Influence de la valeur du coefficient K_0 .

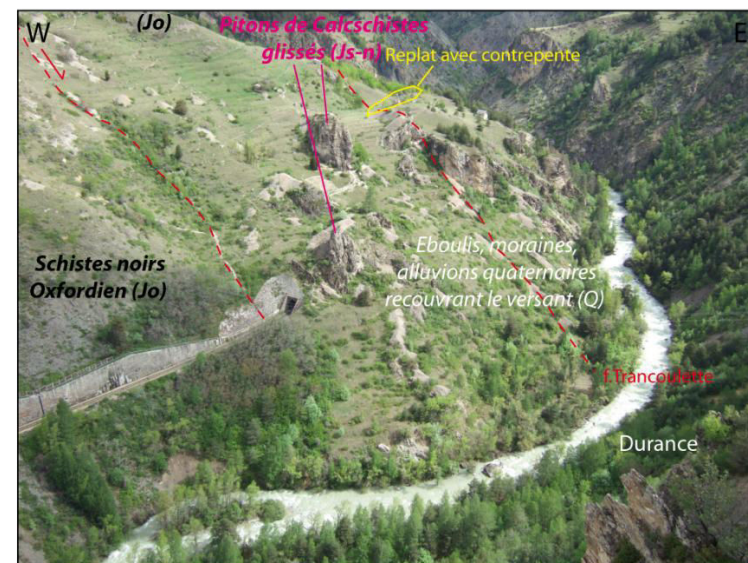
Figure 208. Panoramas illustrés du versant de la Vignette (d'après Gidon, M., 2014)
