THÈSE

l'École nationale supérieure des mines de Paris

Lionel CAUSSE

ANALYSE ET MODELISATION DES INTERACTIONS GEOMECANIKES ENTRE TUNNELS ANCIENS ET VERSANTS INSTABLES

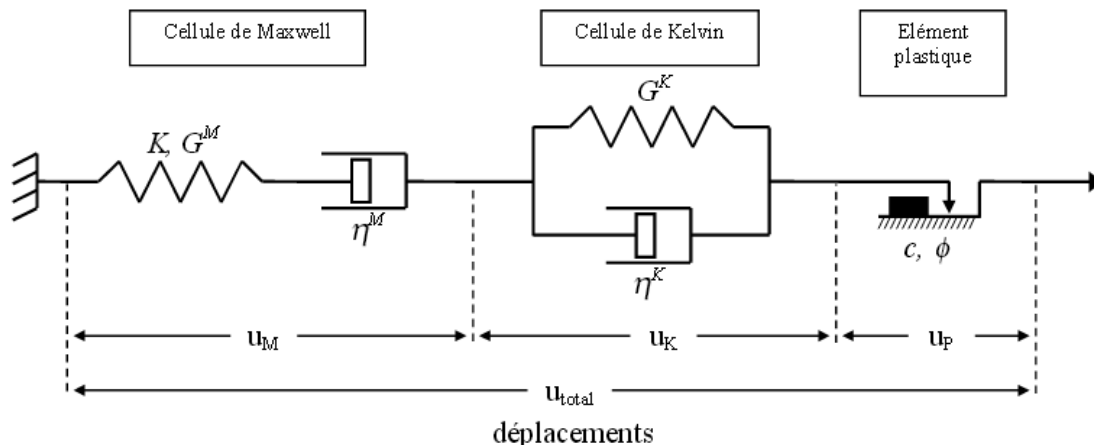
Figure 31. Représentation schématique du comportement visco-élasto-plastique de Burger (CVISC) : (Sharifzadeh, M., et al., 2013 ; Fleurisson, J.-A., et al., 2005).

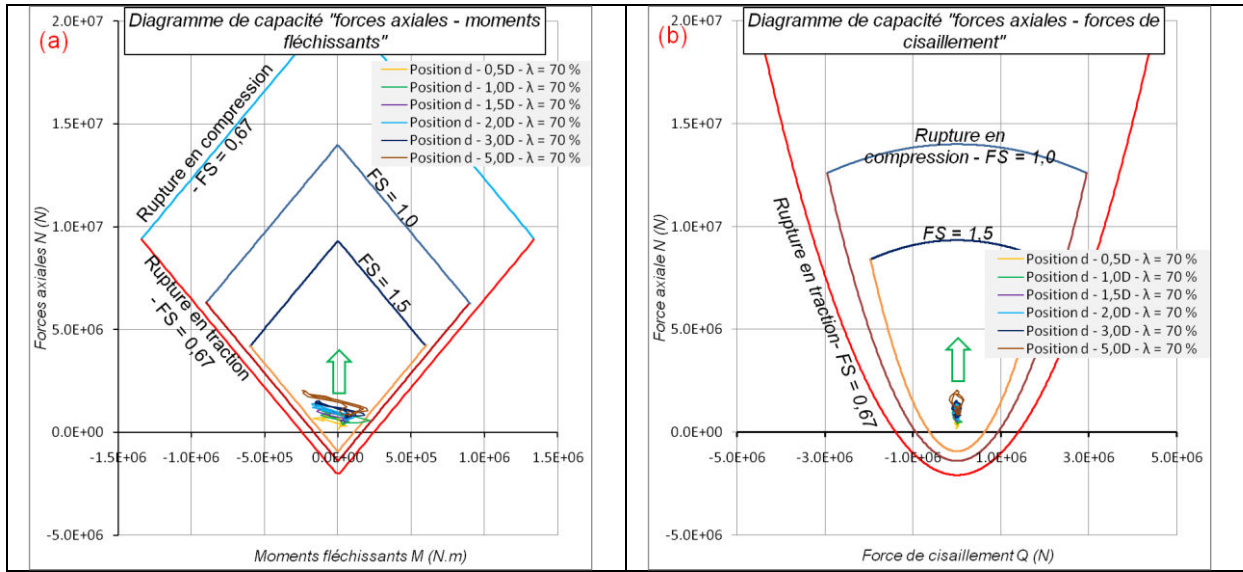
Figure 77. Représentations graphiques : du diagramme de capacité « forces axiales – moments fléchissants » (a) et du diagramme de capacité « forces axiales – forces de cisaillement » (b) – Influence de la distance de l’ouvrage au versant, l’ouvrage étant en base du versant (d) – Prise en compte des critères de rupture du béton.

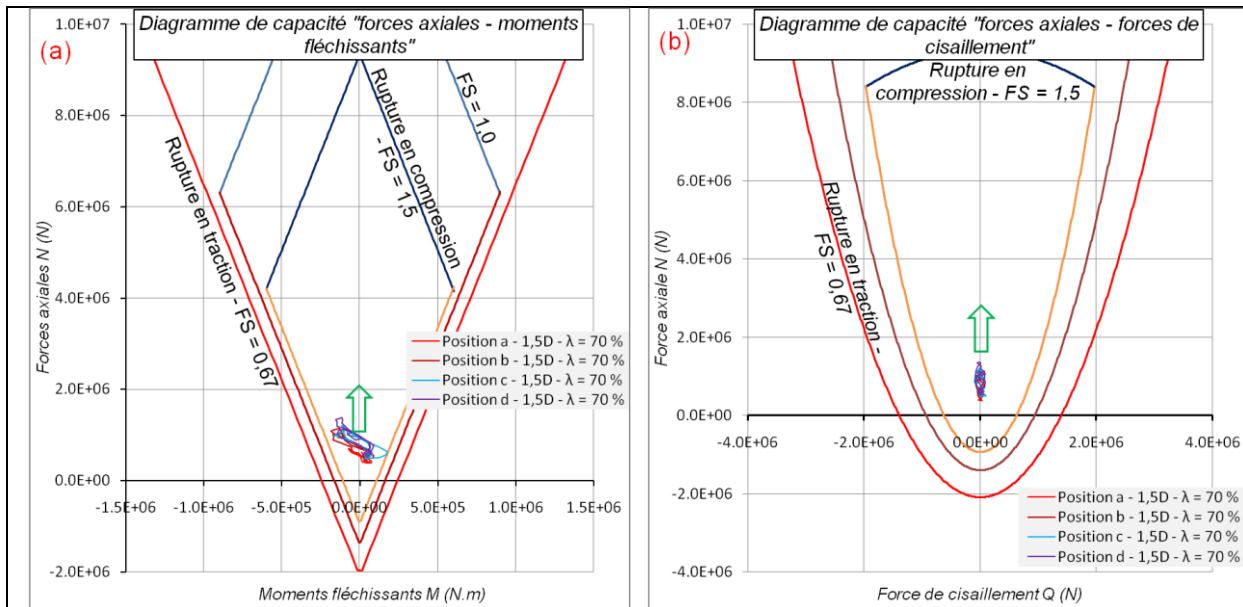
Figure 78. Représentations graphiques : du diagramme de capacité « forces axiales – moments fléchissants » (a) et du diagramme de capacité « forces axiales – forces de cisaillement » (b) – Influence de l’altitude de l’ouvrage pour une distance de l’ouvrage au versant de 1,5D – Prise en compte des critères de rupture du béton.

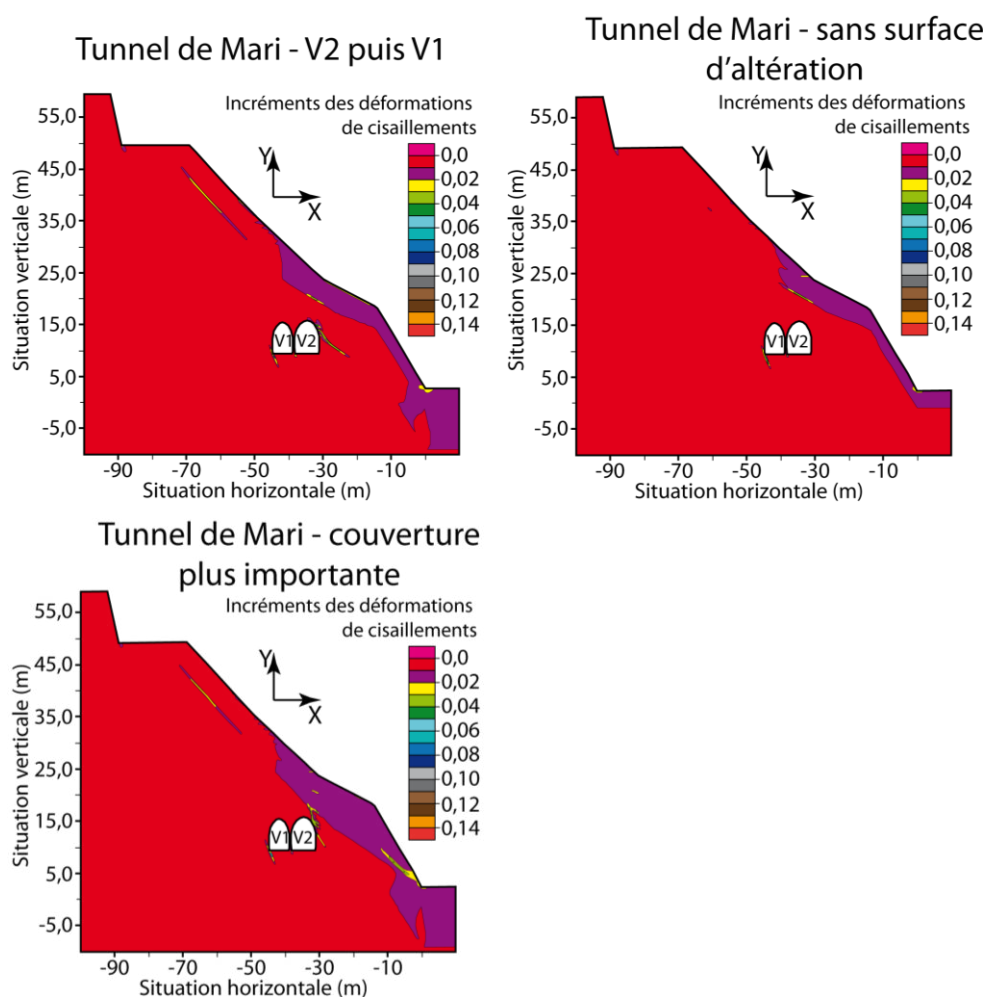
Figure 157. Déformations de cisaillement (shear strain increment) au sein du versant – Influence des différents horizons.

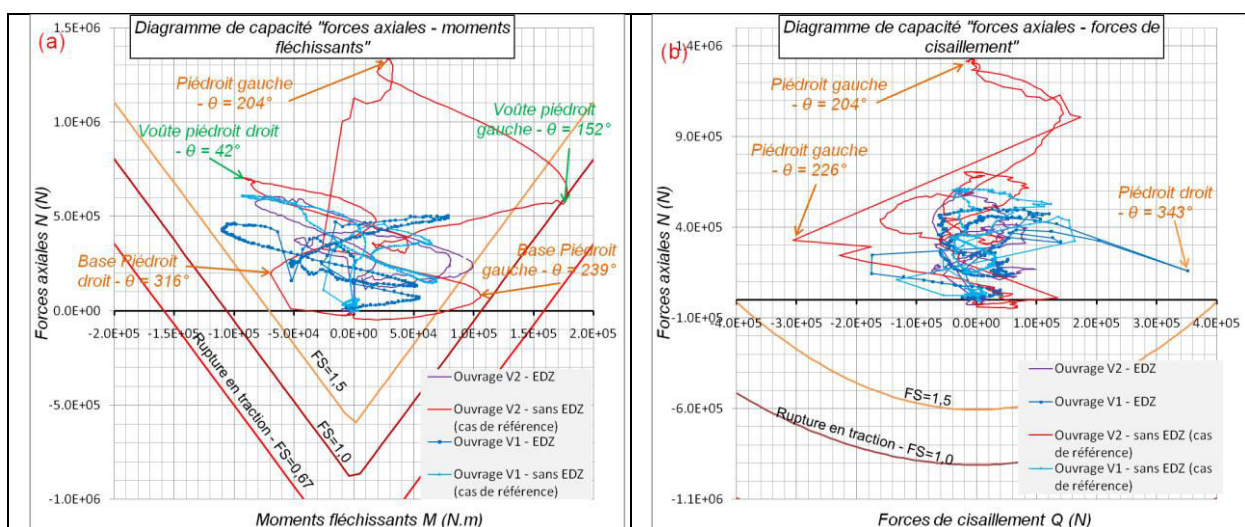
Figure 164. Représentations graphiques : du diagramme de capacité « forces axiales – moments fléchissants » (a) et du diagramme de capacité « forces axiales – forces de cisaillement » (b) – Influence de la prise en compte ou non d'une EDZ.

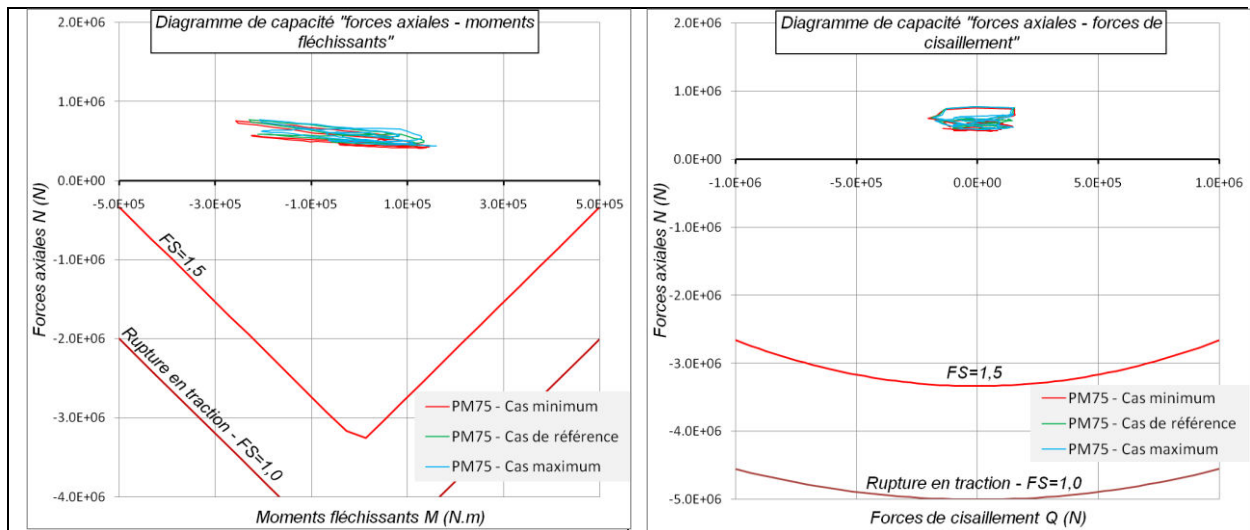
Figure 186. Représentations graphiques : du diagramme de capacité « forces axiales – moments fléchissants » (a) et du diagramme de capacité « forces axiales – forces de cisaillement » (b) – Influence du jeu de paramètres au niveau du PM75.
